Stabiliteitsonderzoek

Bresanalyse zandwinning Echten

VN-85236-1 | 7 december 2023

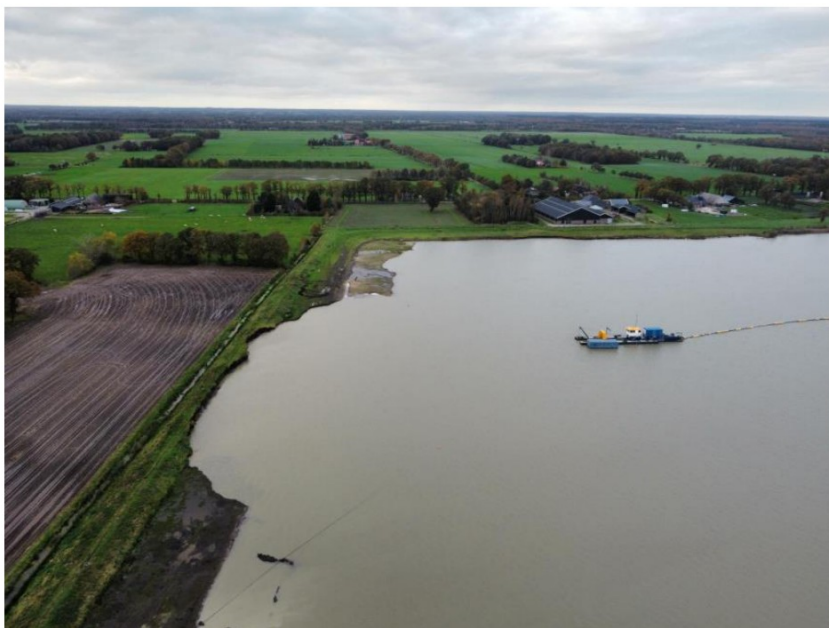
Het onderzoek is uitgevoerd in verband met de recent opgetreden, ongecontroleerde bresvorming ter plaatse van het westelijke talud van de zandwinning, zie figuur 1.1, waarbij vrijwel de volledige randstrook ofwel veiligheidsberm is verdwenen. Daarbij is ook de kade, die is bedoeld als waterkering voor de situatie waarin de plas wordt ingezet als noodwaterberging, deels is verdwenen. De betreffende kade is aangelegd in de randstrook en is in het hart van de bres tot op de binnenkruinlijn afgeschoven.

Figuur 1.1: opgetreden bresvorming westelijk talud (foto

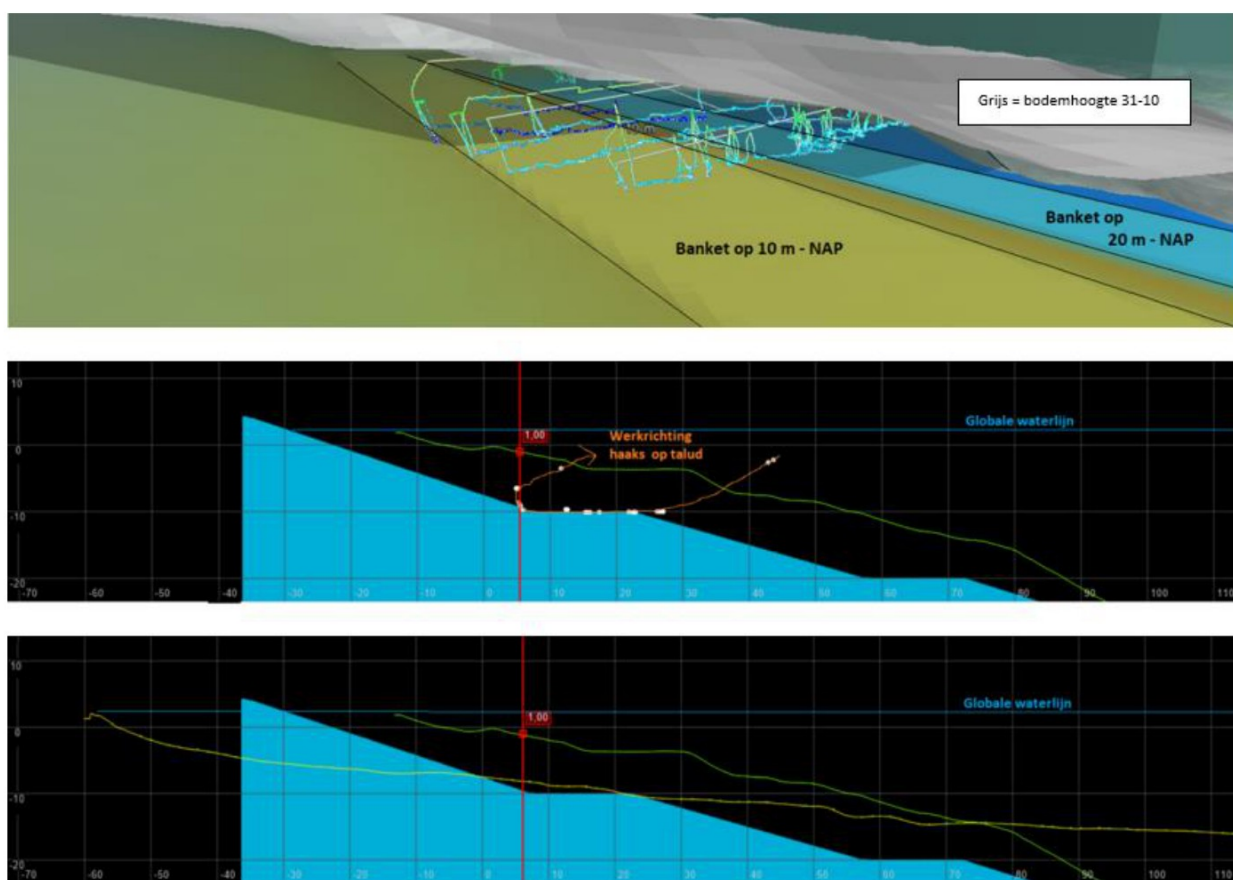
Figuur 2.1: analyse van de zuigbuisposities

Beoordeeld zijn de hoogteligging van de putbodem voor en na bresvorming en de gemeten posities van de zuigbuis. Deze zijn schematisch weergegeven in figuur 2.1. Hieruit valt af te leiden dat er is gewonnen ter hoogte van de bovenste horizontale steunberm. Er is zand gezogen in vijf banen, haaks op het talud, waarbij een laagdikte van 6-8 m in één keer is aangezogen. De eerste baan is beëindigd ruim voor het einde van de horizontale steunberm. Dat heeft vermoedelijk geresulteerd in een steile wand van 6-8 m hoogte die vervolgens is bezweken en tot ongecontroleerde bresvorming heeft geleid. Dit vond reeds plaats bij de eerste baan die met de zandzuigbuis werd gezogen. In de navolgende 2^e tot en met 5^e baan werd geen zand meer opgezogen (mondellinge mededeling van de zuigbaas), ondanks dat deze helemaal tot aan het einde van de horizontale steunberm zijn doorgezet. Dit bewijst dat reeds in de eerste baan een omvangrijk ongecontroleerd bresproces is ontstaan.

De bovengenoemde wijze van zandwinning is niet conform het door ons opgestelde zuigplan. Deze werkwijze is in 2020 door Wiertsema en Deltares bepaald, na een reeks van ongecontroleerde bressen en als zodanig ook in de ontgrondingsvergunning voorgeschreven. Met de aangepaste werkwijze is in de afgelopen jaren het volledige noordelijke talud van de zandwinning afgewerkt tot een diepte van NAP -20 m (tot aan de tweede steunberm). De winning op het talud (taludafwerking) had moeten plaatsvinden in dunne lagen van circa 4 m dikte, die parallel aan het talud gezogen moesten worden. Bij voorkeur had daarnaast eerst een 'drempel' gecreëerd moeten worden om de gevolgen van een eventueel ongecontroleerde bres te voorkomen. Geen van deze maatregelen is getroffen; er is haaks op het talud gewerkt, er is een te grote laagdikte aangezogen en er was van tevoren geen drempel gemaakt. De gehanteerde werkwijze kan, op basis van de ervaringen in de betreffende zandwinput, zondermeer worden aangemerkt als de oorzaak van de opgetreden, ongecontroleerde bresvorming. Dit moet worden aangemerkt als een menselijke fout.

- boven: de vijf banen die met de zuigbuis zijn getrokken, geprojecteerd op het ontwerptalud
- midden: zuigbuisposities en werkriching op ontwerptalud, in groen de taludlijn voor bresvorming
- onder: ontwerptalud met in groen en geel de taludlijn voor en na bresvorming

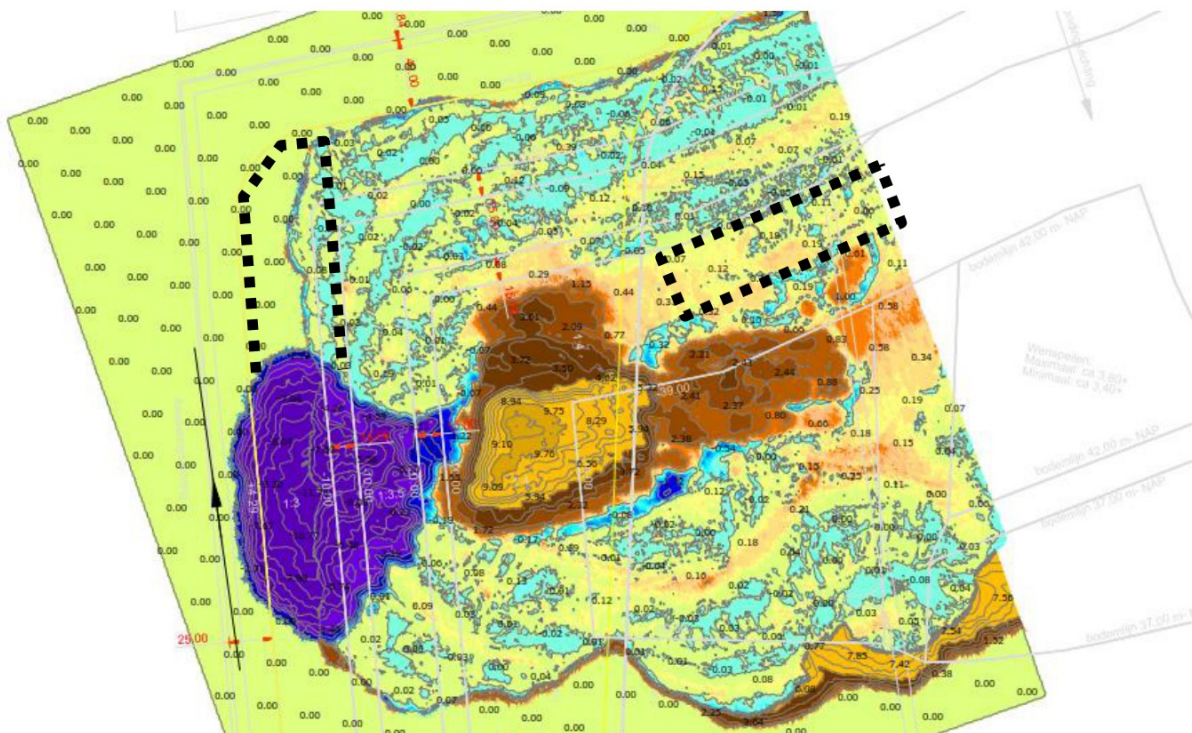
Figuur 3.1: verschilkaart met mogelijke zones voor zandwinning

Bij het hervatten van de zandwinning op korte termijn is het belang dat geen zand wordt opgeruimd die recentelijk door de bres is afgezet. Het aanzuigen van de 'waaier' van afgezet zand zou het bresproces eventueel opnieuw op gang kunnen brengen, waarbij de boveninsteek van de huidige bres zich eventueel verder naar achteren kan verplaatsen. Er dient daarom ruim afstand te worden gehouden van deze losse zandafzettingen, die duidelijk herkenbaar zijn op de 'verschilkaart' in bijlage 1 en figuur 3.1. Hierin betreffende de paarse kleuren de zone waar zand is geërodeerd en de bruine delen de zone waar zand is afgezet. Winning van zand kan veilig worden uitgevoerd in de gemarkeerde zones in figuur 3.1. Dit betreft respectievelijk een zone onderin het talud van de noordoever (winning van grof zand op een diepte van NAP -20 tot -25 m en de afwerking van het talud in de noordwesthoek tot een diepte van NAP -10 m (tot de eerste steunberm). Voor de winning op diepte geldt dat 10-20 m afstand moeten worden gehouden tot de zone waarin zand door de bres is afgezet, zodanig dat er een rug vast materiaal tussen de winning en de 'zandwaaier' ontstaat. De ondiepe winning in de noordwesthoek kan daarentegen veilig vanaf de zijkant van de bres worden uitgevoerd. Het talud bestaat hier uit vast ongeroerd zand en het wegnemen van zand direct naast de bres vermindert de kans op 'naval' richting de bres. Het aanzuigen van het talud geeft geen verhoogde kans op verdere inbressing van de reeds aanwezige bres.

Gegeven de bovenstaande oorzaak kan de zandwinning op korte termijn veilig worden hervat/gecontinueerd onder voorwaarde dat strikt volgens de voorgeschreven werkwijze uit de vergunning en het zuigplan wordt gewerkt. Daarnaast kan uitsluitend buiten de zone waarin zand is afgezet tijdens de bresvorming worden gewerkt. Er dient een veilige afstand van 10-20 m te worden aangehouden tot de recent afgezette losgepakte zandlagen.
