Toezichtrapport

Datum bezoek: 9/7/2023 en 11/7/2023

Adres: [REDACTED] Wapse, gem. Westerveld

Op 11/7/2023 heb ik, [REDACTED], toezichthouder bij de provincie Drenthe een raster controle uitgevoerd op het gehele perceel bij een schapenhouder, [REDACTED] Wapse. Bij deze controle was ook aanwezig [REDACTED]. Er is gecontroleerd op de volgende aspecten:

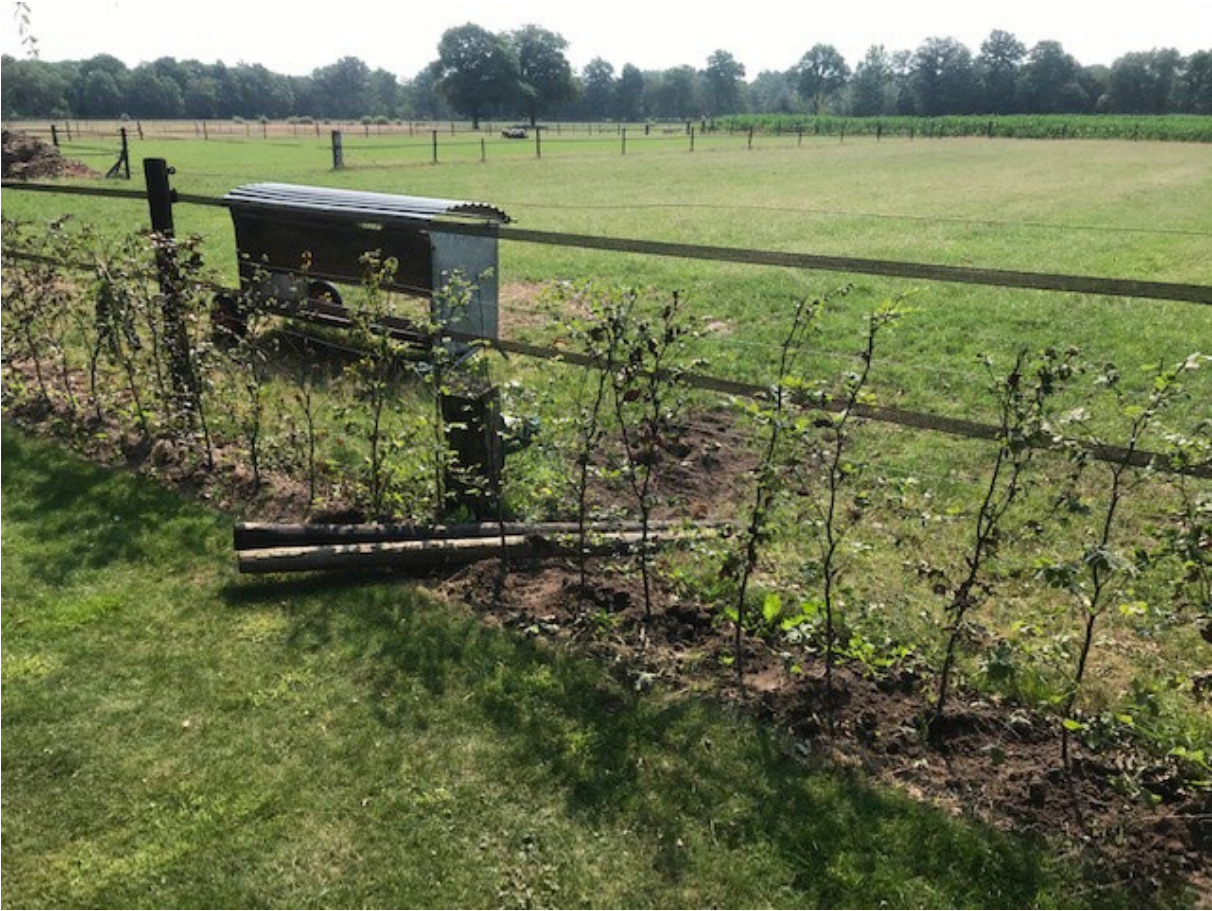
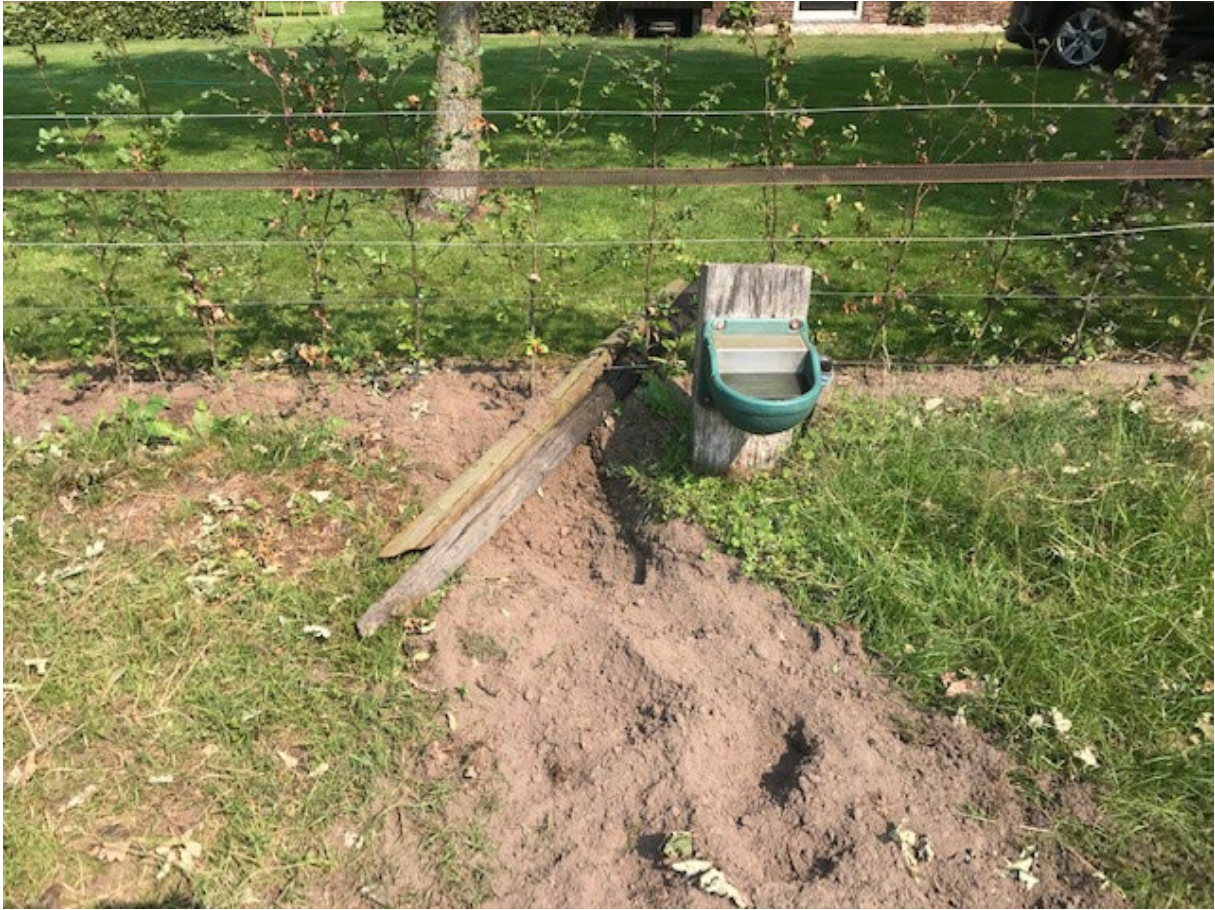
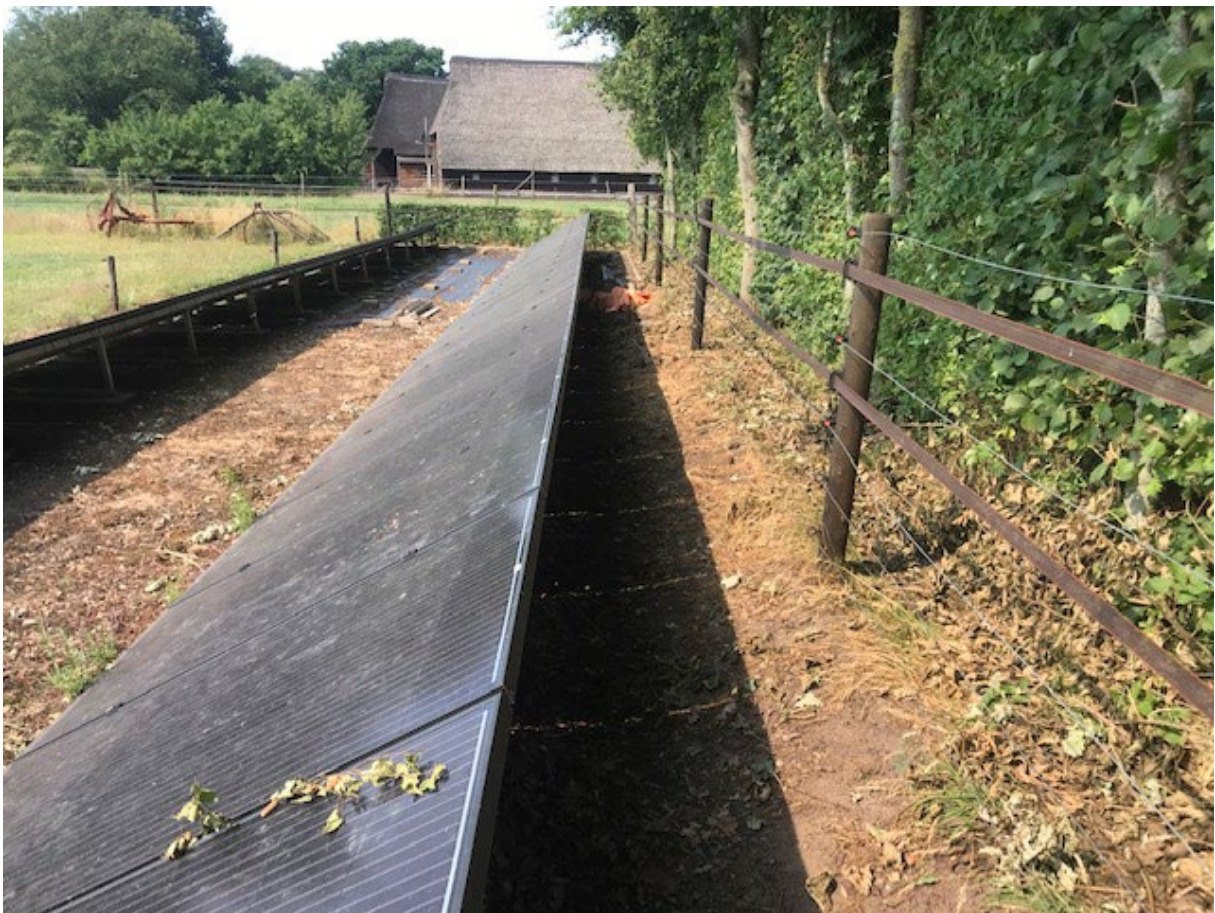
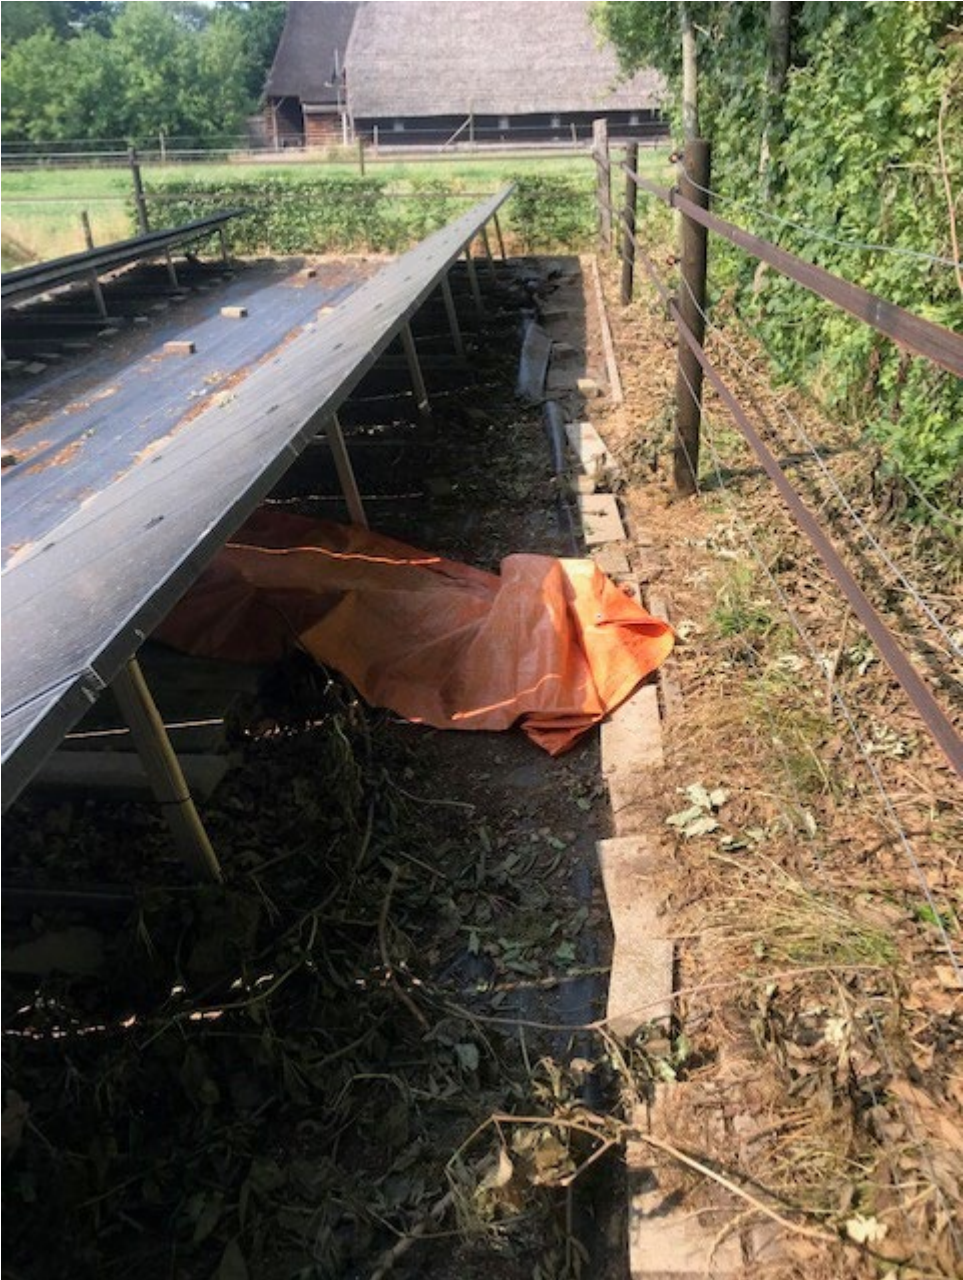
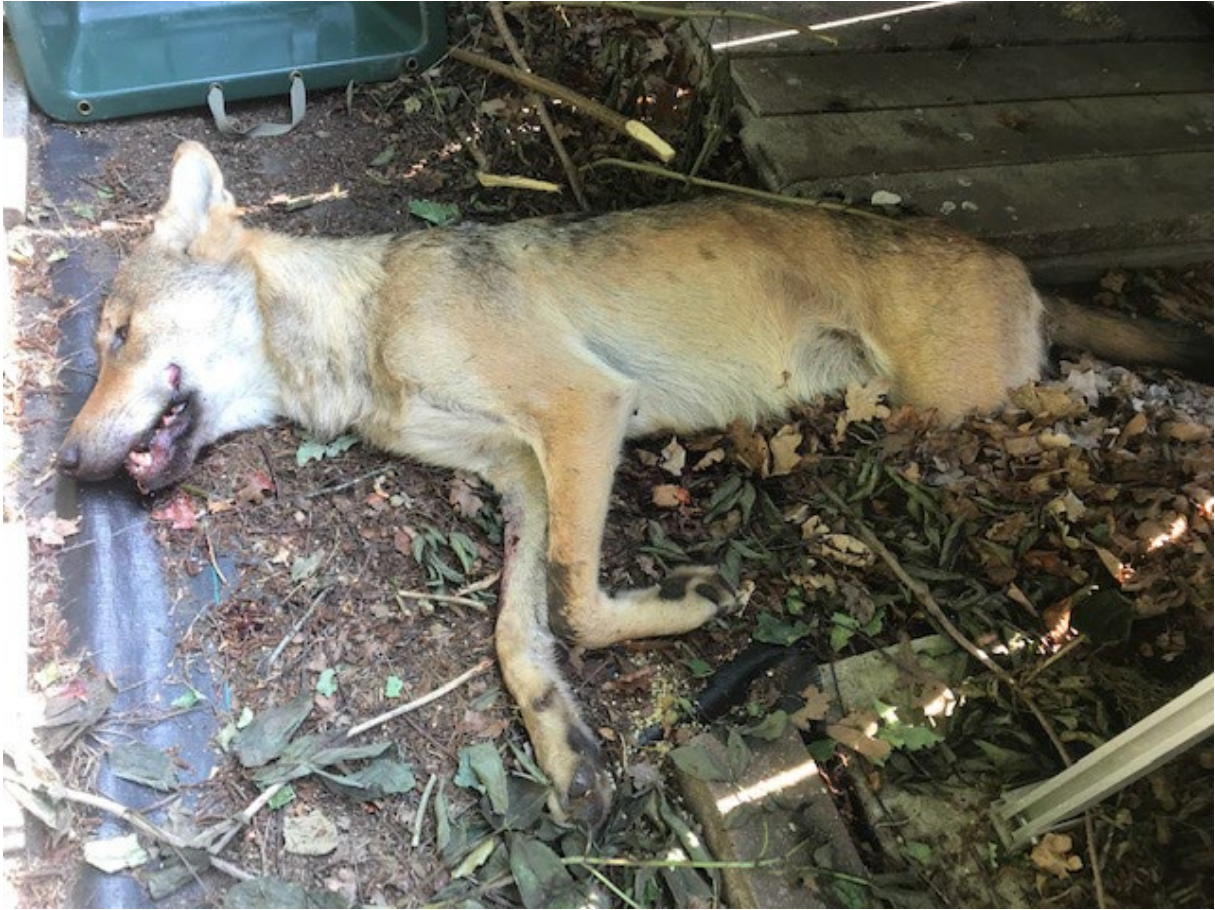
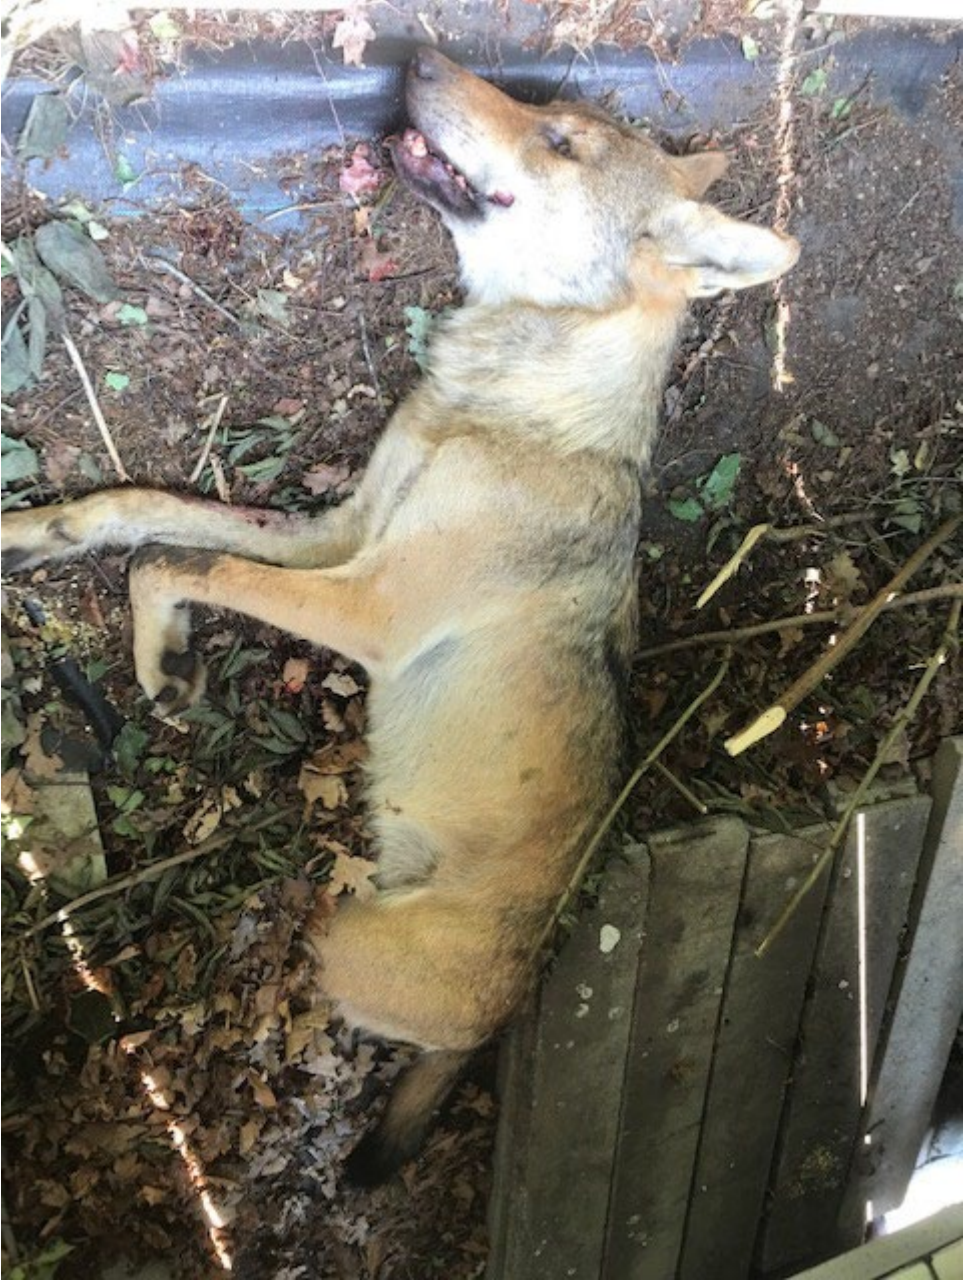
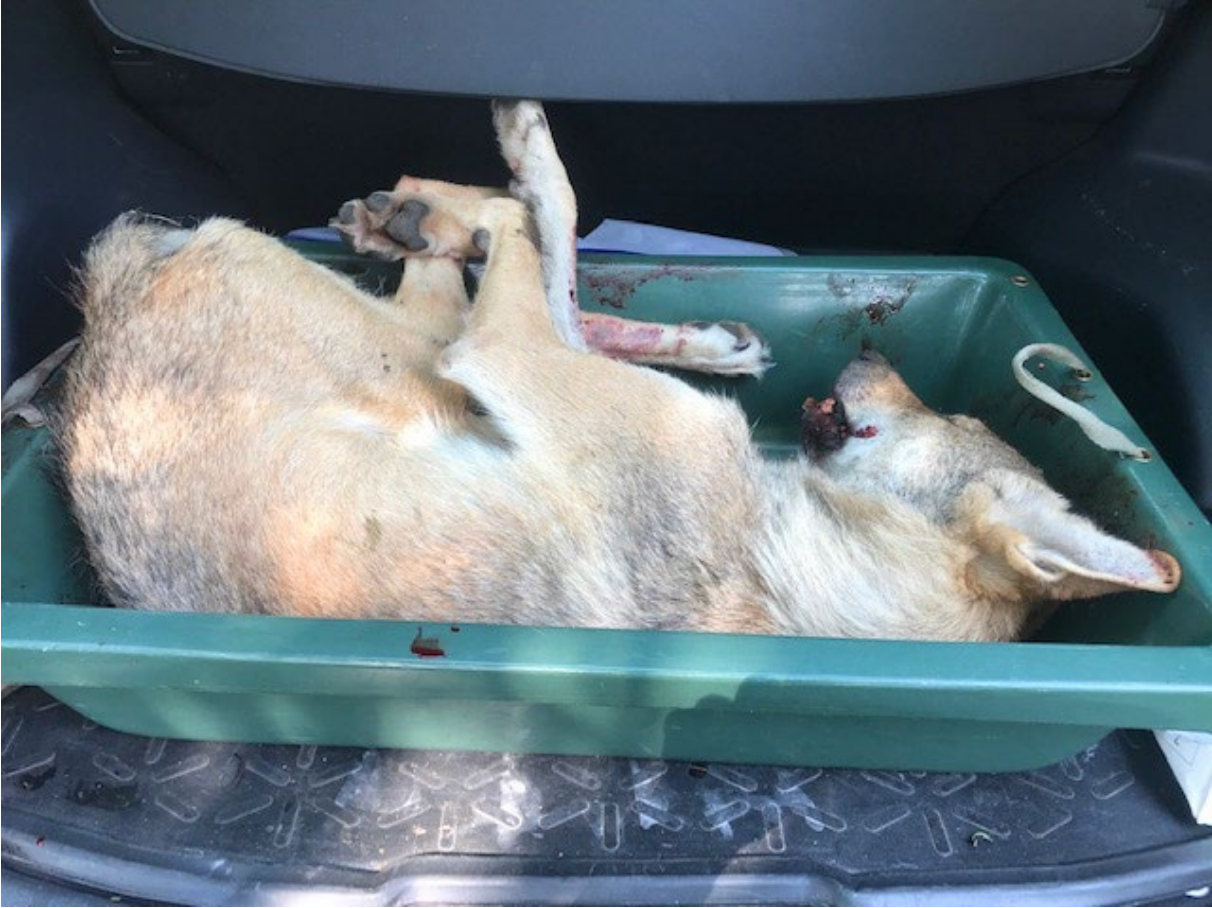
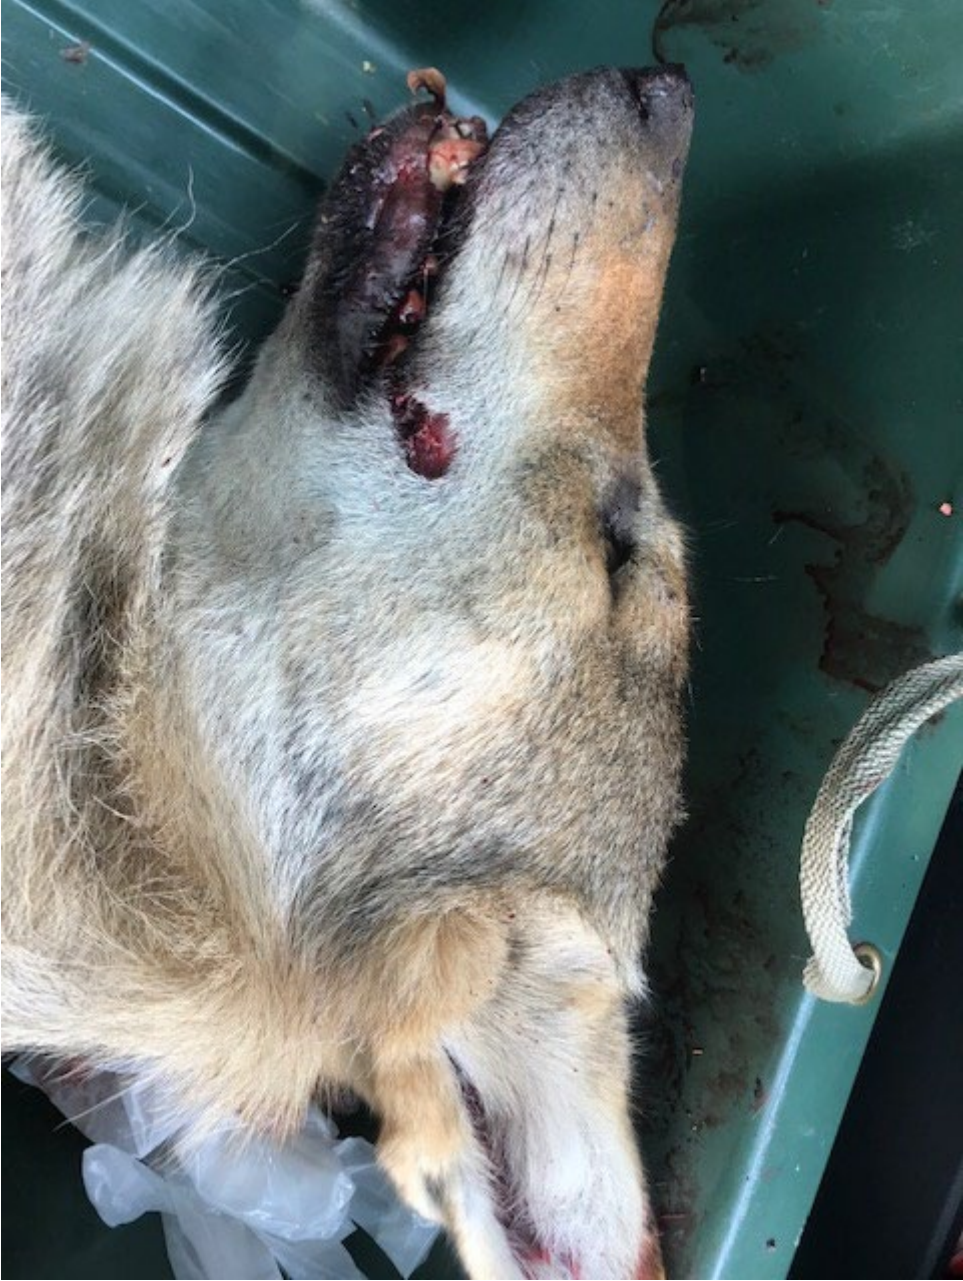
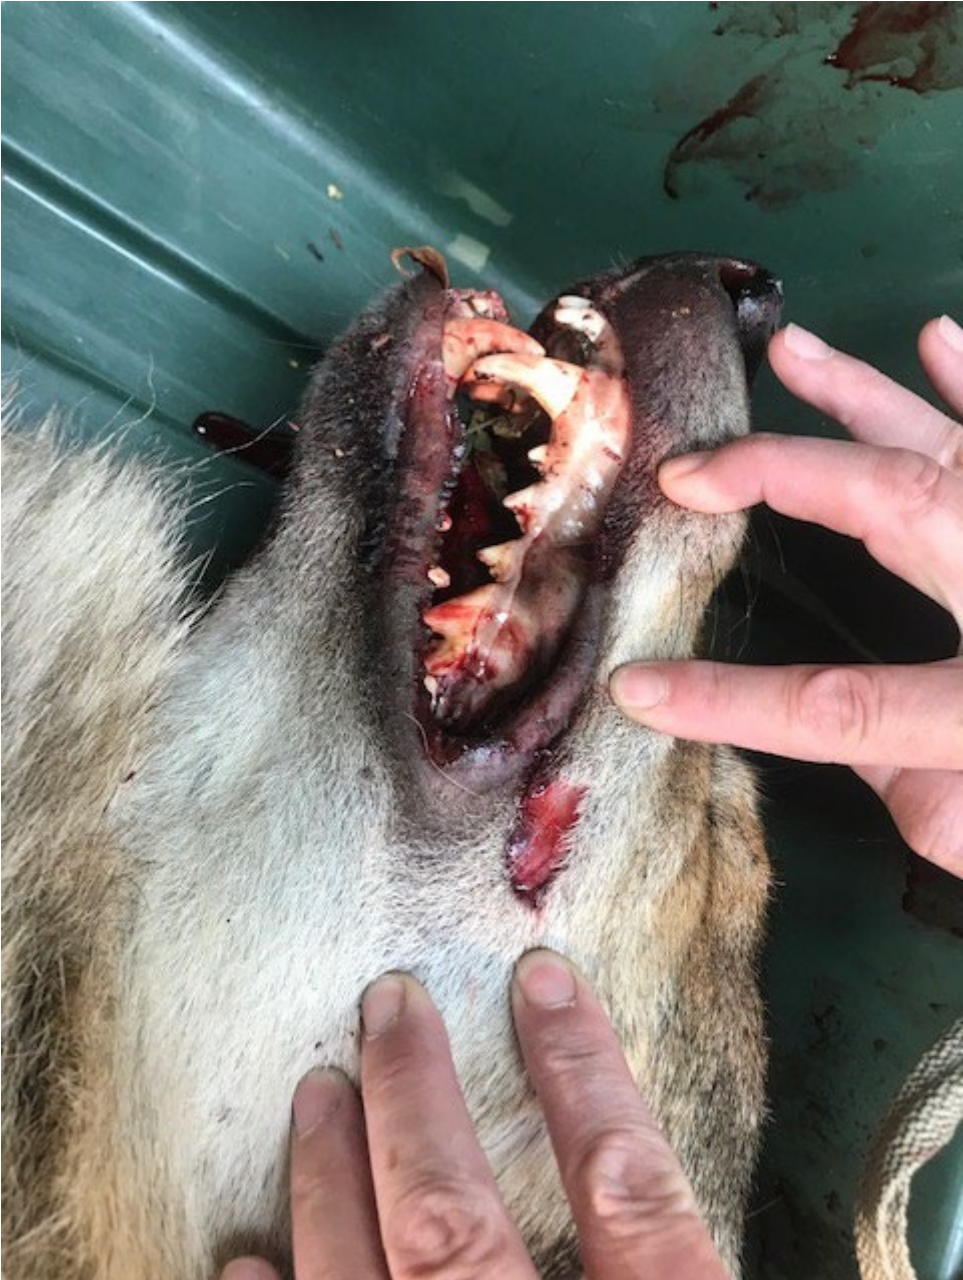
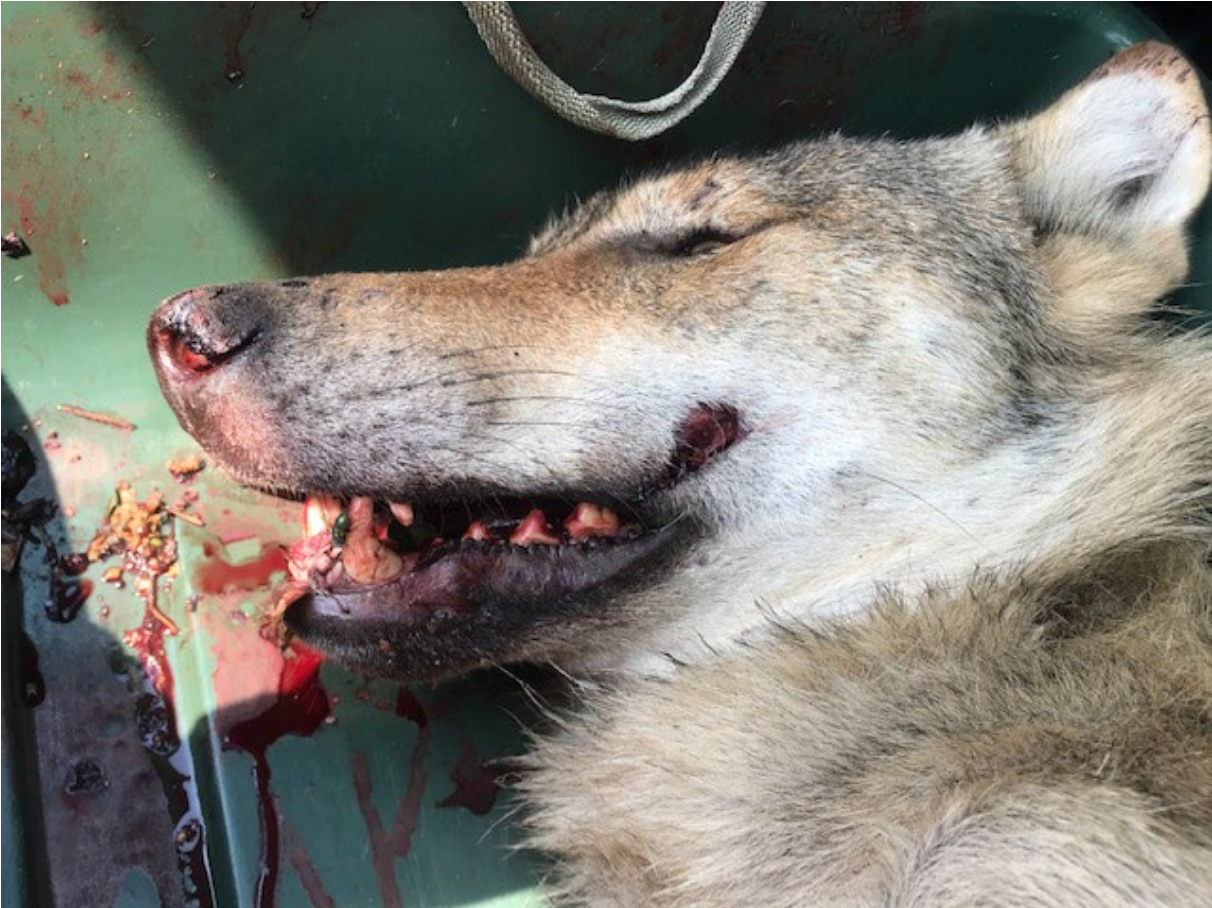
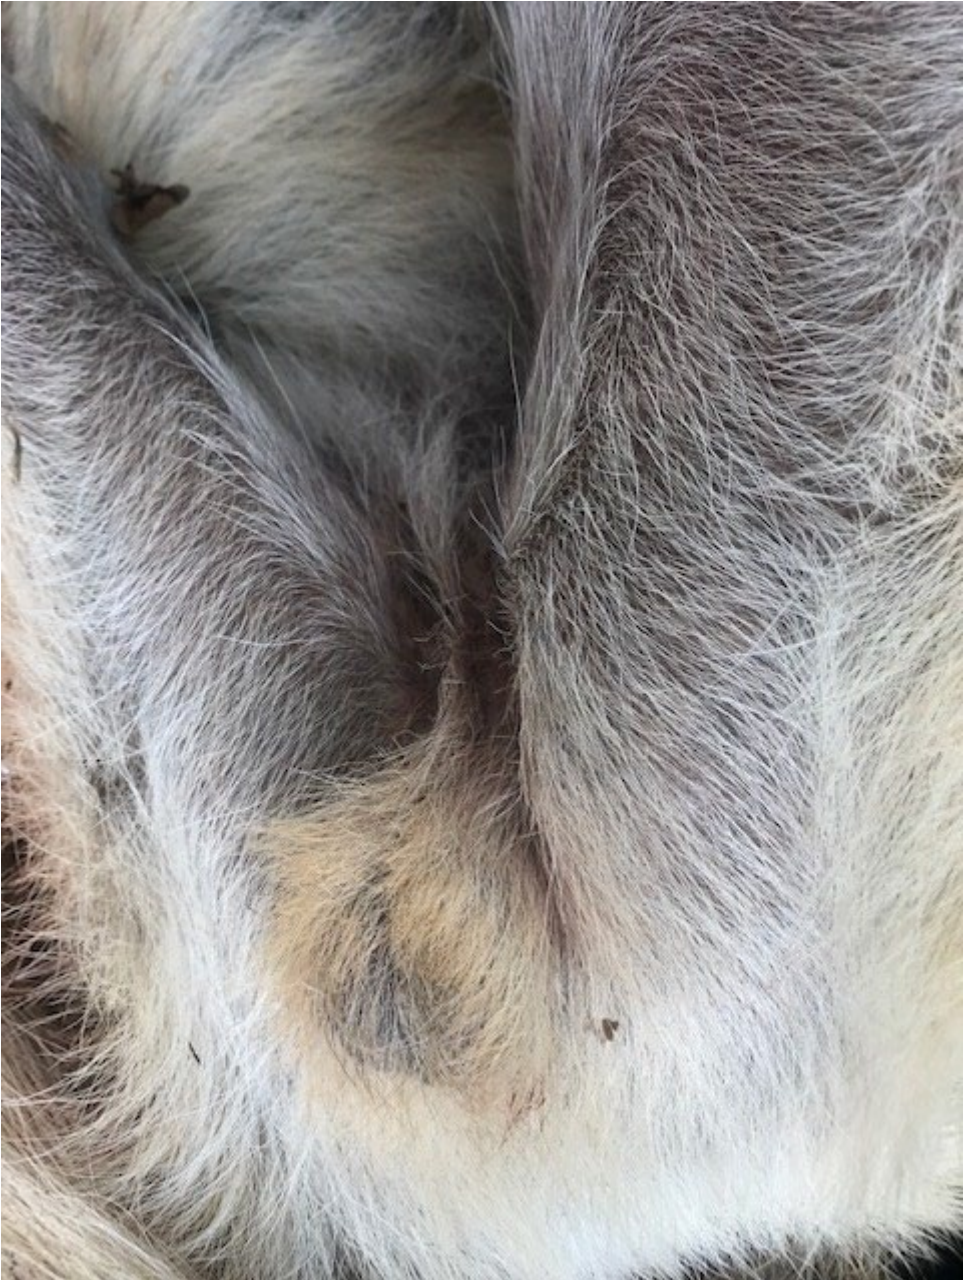
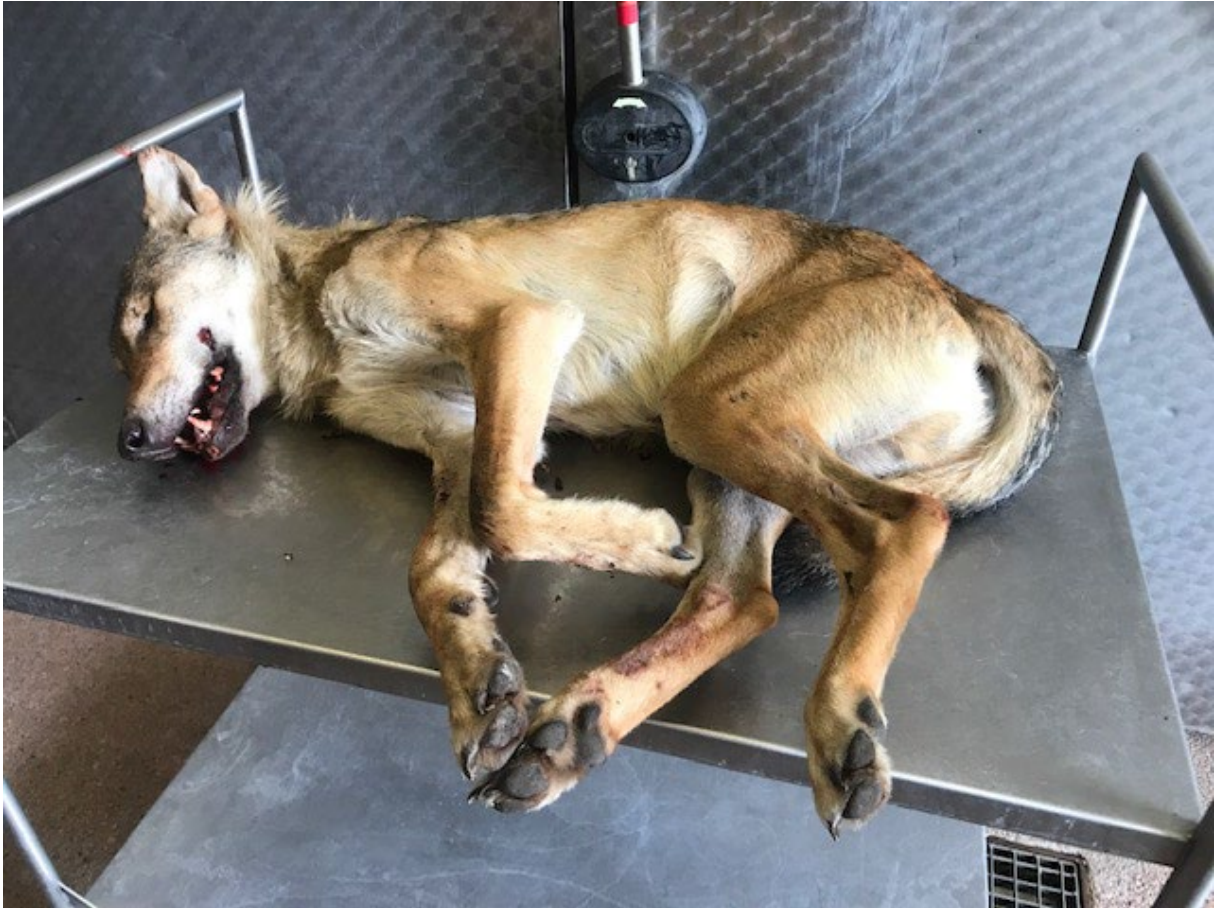
* Vanaf de buitenkant van het raster geen graafsporen naar binnen toe waargenomen. Vanaf binnen naar buiten wel en op drie locaties onder het raster graafsporen waargenomen.

* Onder de landhekken die op verschillende plekken het raster onderbreken zit ongeveer 5 cm ruimte. Ook hier geen graafsporen of ander aanwijzingen gevonden dat de wolf hier iets geprobeerd heeft. Over het landhek is overigens wel een stroomdraad gespannen.

* Stroomdraden zijn aan de binnenkant van het raster geplaatst.

Advies: * Stroomdraden conform advies Bij12 aan de buitenzijde plaatsen en onder de landhekken een stroomdraad plaatsen.
