**Onderwerp:** RE: Evaluatieverslag asbest in grondsanering Spoorbaan 2 te Holsloot

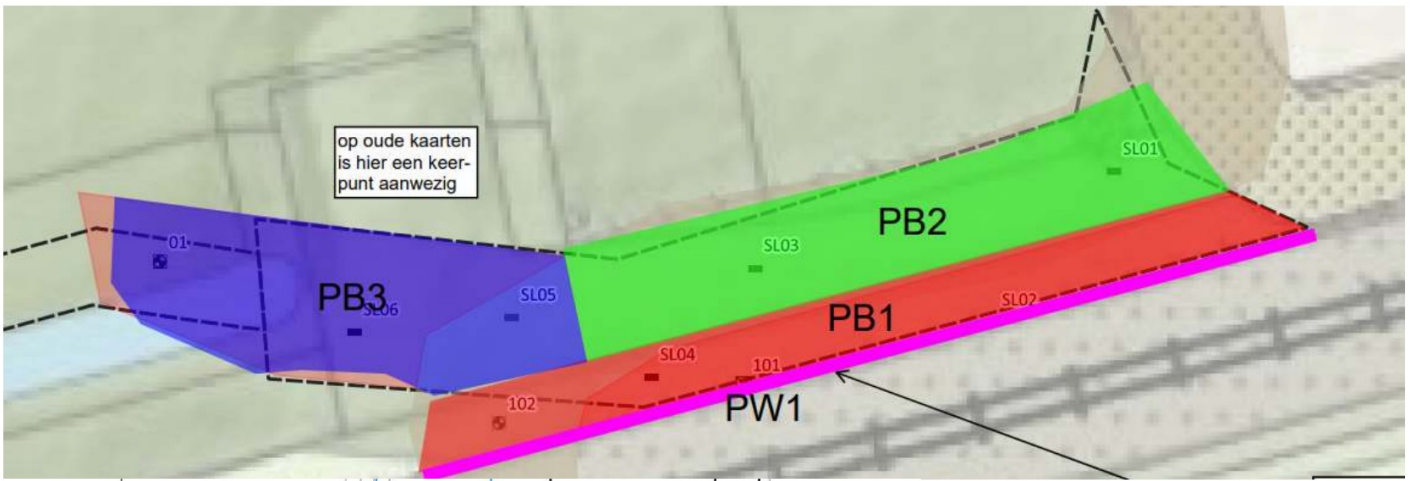
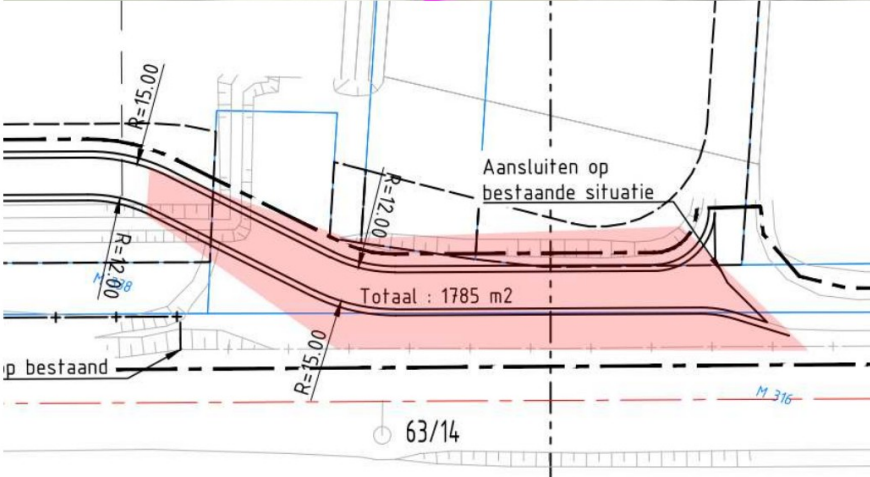
Beste [redacted]  
Op 29 en 30 augustus is een asbest in bodemsanering uitgevoerd en is het asbesthoudende puinpad ontgraven. Op basis van de milieukundige uitkeuring is gebleken dat er ter plaatse van onderstaande ontgravingsvlakken geen sprake was van asbest boven de detectiegrens.  
Na een aantal regenbuien zijn er op diverse plaatsen nog stukjes asbest aangetroffen in de ondergrond ter plaatse van alle ontgravingsvlakken. Er blijken dus nog stukjes asbest aanwezig, ondanks de tijdens de sanering uitgevoerde onafhankelijke verificatie. Ontgravingsvlak PB2 zou  $\frac{1}{4}$ berhaupt niet verontreinigd zijn met asbest. Er is vervolgens een asbestinventarisatie uitgevoerd en zijn de zichtbare stukjes asbest op 20 oktober j.l. verwijderd d.m.v. handpicking. Conclusie na deze handpicking is dat de zichtbare stukjes asbest op maaiveld zijn verwijderd, maar dat er in de ondergrond nog sprake kan zijn van de aanwezigheid van asbesthoudende plaatjes.

De vervolgwerkzaamheden op de locatie bestaan uit het aanleggen van een nieuwe weg. Deze wegverharding bestaat uit een zandlaag met een betonverharding (totale dikte 50 cm) en het overige terrein wordt opgehoogd met ca. 50 cm grond. Mochten er nog kleine graafwerkzaamheden (voor zo ver civieltechnisch nodig) plaats moeten vinden, kan dit ons inziens zonder sanerende maatregelen, daar uit de verificatie en uit het Verkennend bodem- en nader asbestonderzoek (Antea Group 0487237.100 d.d. 4 augustus 2023) is gebleken dat er geen waardes boven de 100 mg/kg ds aan asbest zijn aangetoond. Na de eventuele graafwerkzaamheden, is het voorstel eerst een signaleringsdoek aan te brengen en vervolgens de 50 cm  $\hat{e}$ zandlaag met puinverharding $\hat{e}$ ™ of  $\hat{e}$ grond $\hat{e}$ ™ aan te brengen, hierdoor zijn er geen contactmogelijkheden met de eventuele resten asbest. Voorstel is om vrijkomende grond zoveel mogelijk te herschikken en overtollige grond af te voeren naar een erkend verwerker. Dit gezien de geringe partij (Ap04 keuring) en problemen bij de afzet elders te voorkomen.
