PLAN VAN AANPAK ZORGPLICHTSANERING FASE 2

NABO te Holsloot, gemeente Coevorden

Document nummer: PVA/3014-0376

**Rapportage asbestinventarisatie
conform certificatieschema asbestinventarisatie en asbestverwijdering**

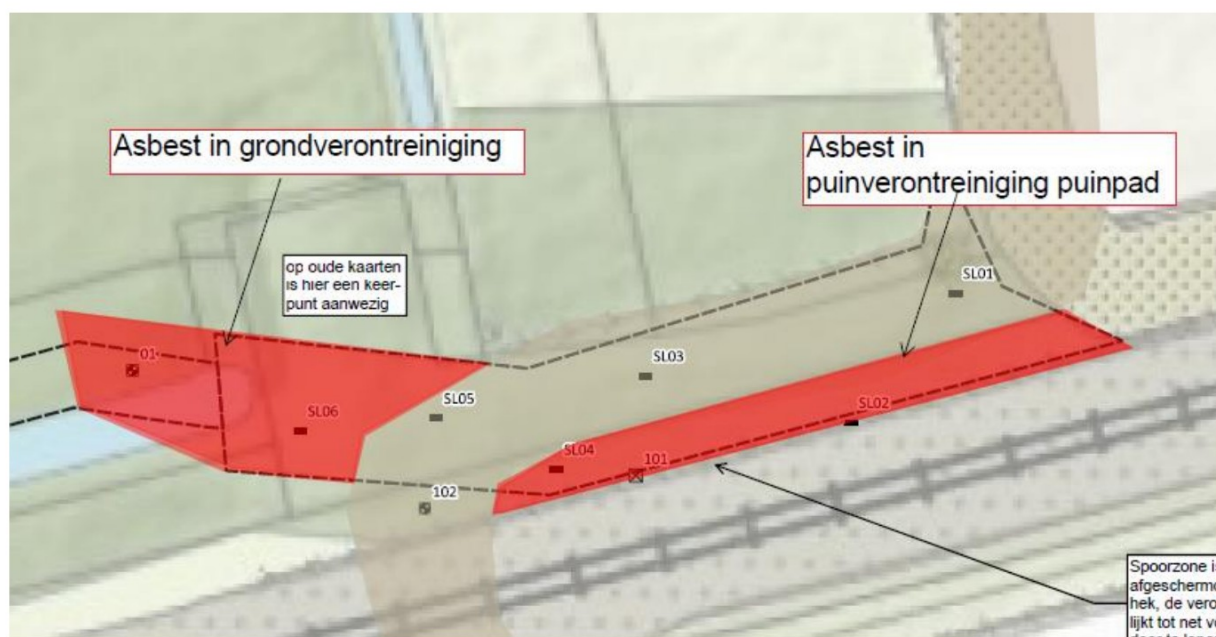
Figuur 1: Saneringslocaties 29 en 30 augustus 2023

Op 29 en 30 augustus 2023 zijn onderstaande met rood gearceerde vakken tot circa 0,5 m-mv gesaneerd, zie figuur 1. De grond is direct na afloop van de ontgravingswerkzaamheden getransporteerd naar Attero te Wilp. Hierbij is in totaal 224,72 ton verontreinigde grond afgevoerd onder afvalstroomnummer 05WQ80116936. De locaties is niet aangevuld vanwege vervolgwerkzaamheden.

De oppervlakte van het gebied waarin het puinhoudende materiaal en asbest is gesaneerd is circa 200 m². Deze asbesthoudende laag reikt op basis van het bodemonderzoek tot ongeveer 0,5 m-mv. De contouren zijn afkomstig uit bodemonderzoek uitgevoerd door Antea Group. Er is verkennend bodemonderzoek en nader asbestonderzoek uitgevoerd op locatie. *Verkennend bodem- en nader asbestonderzoek, NABO 405 Spoorbaan 2 te Holsloot, Antea Group, projectnr. 0487237.100, d.d. 4 augustus 2023.*

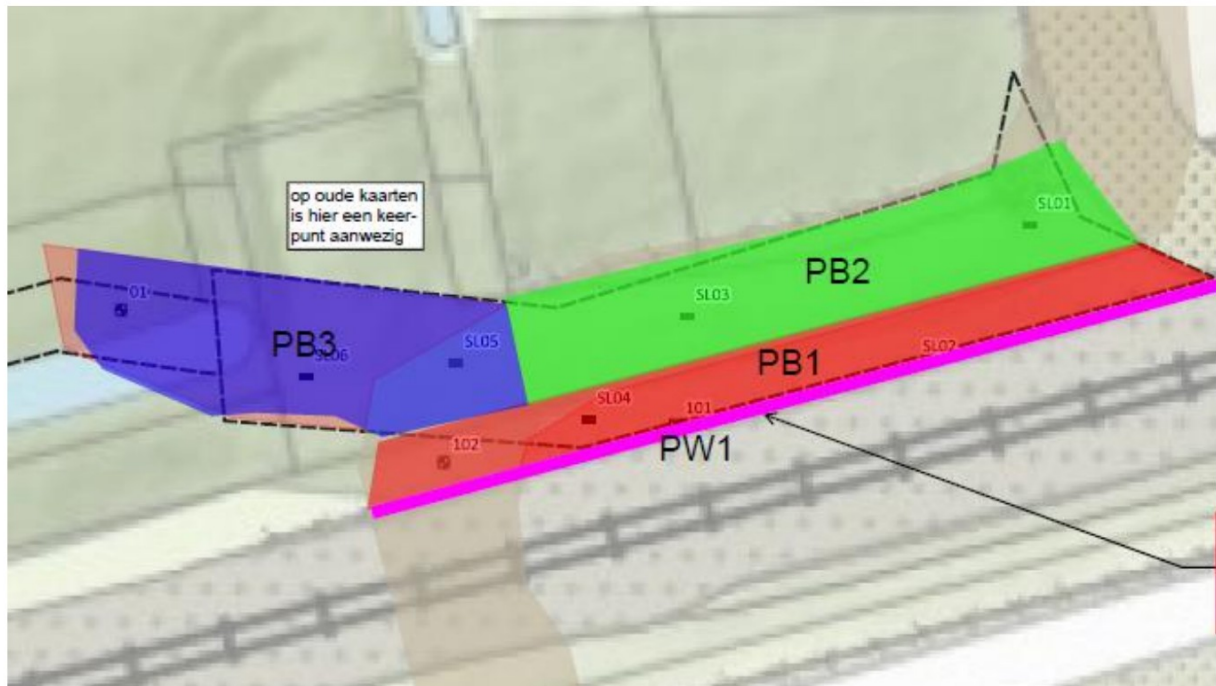
Figuur 2: Ontgravingsvakken milieukundige verificatie (PB1, PB2 en PB3)

Ter plaatse van PB1 en PB3 is gesaneerd op 29 en 30 augustus. Ter plaatse van PB2 is niet gesaneerd maar is alleen een milieukundige verificatie van de bodem uitgevoerd omdat hier geen sprake zou zijn van een asbestverontreiniging.

In onderstaande afbeelding (figuur 2) is aangegeven welke ontgravingsvakken zijn ontstaan na afloop van de sanering van fase 1. De vakken zijn hierbij ontgraven tot ca. 0,5 m-mv.

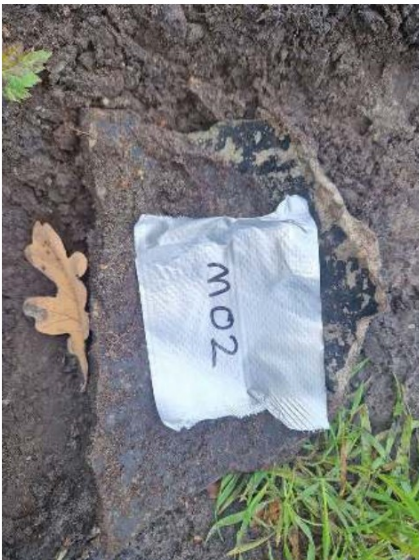
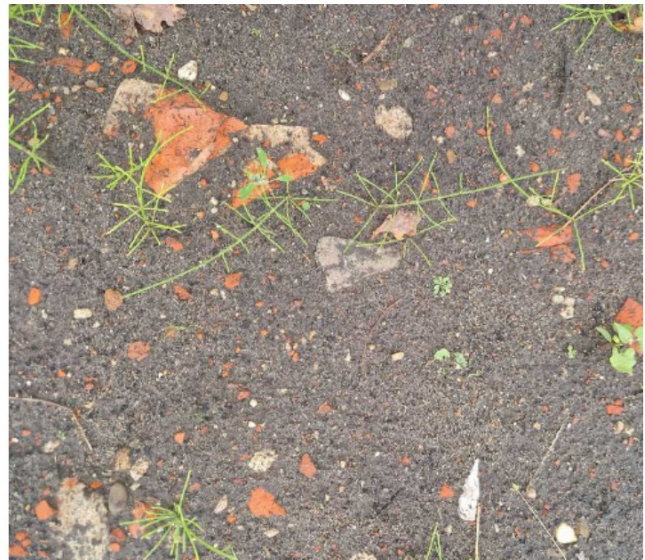
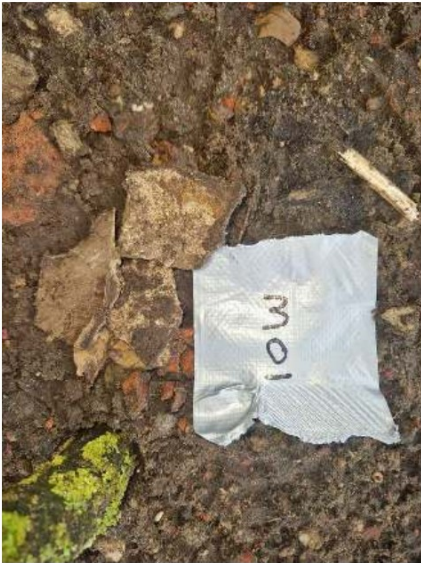
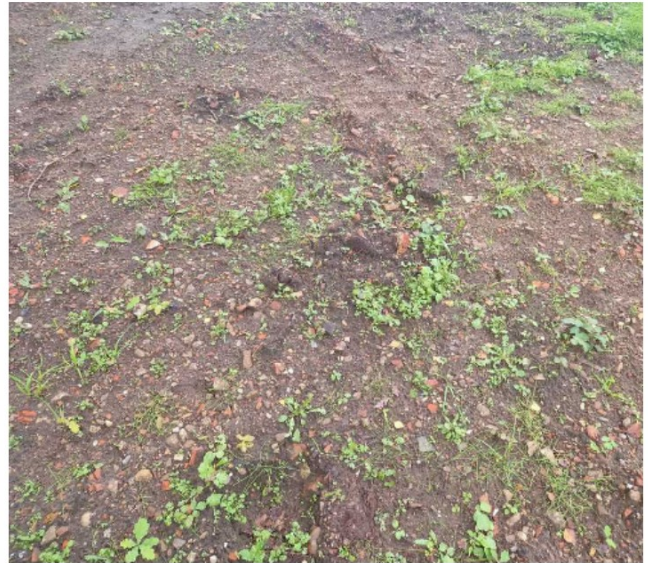
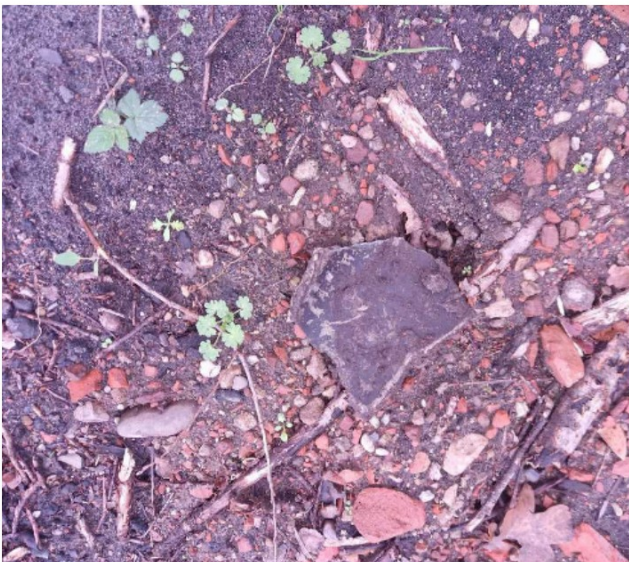
Locatie	Grondstrook
Verdieping	Maaiveld
Tekening	
Monstercode	M01, M02
Soort materiaal	AC-Materiaal
Analysecertificaat	23.029576/0
Asbesthoudend	Ja
Asbestsoort	Chrysotiel; crocidoliet
Percentage	10-15%
Hechtgebondenheid	Hechtgebonden
Beschadiging	Licht
Graad van verwerking	Licht
Omgevingskenmerken	Het betreffen kleine resnaten
Hoeveelheid	0,5 m ²
Bevestiging	Los
Bereikbaarheid	Goed
Risicoklasse	1 buitensanering

Bron 1, M01 restanten (1)

Bron 1, M01 restanten (2)

Bron 1, M01 restanten (3)

Bron 1, M01 restanten (4)

Bron 1, M01 restanten (5)

Aanbevelingen	Geen direct risico echter wel een verhoogd risico op beschadiging, sanering op korte termijn aanbevolen.
Opmerkingen	Handpicking, de hoeveelheid is een schatting van de aangetroffen restanten. Het te handpicken gebied is ca. 450m ² .

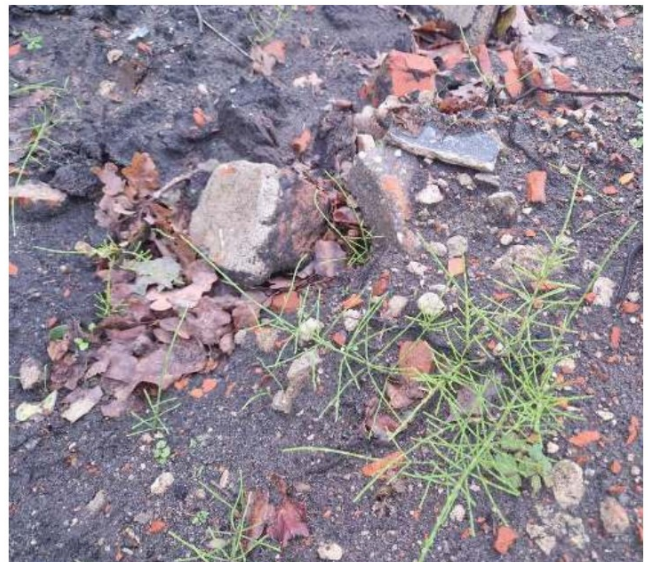
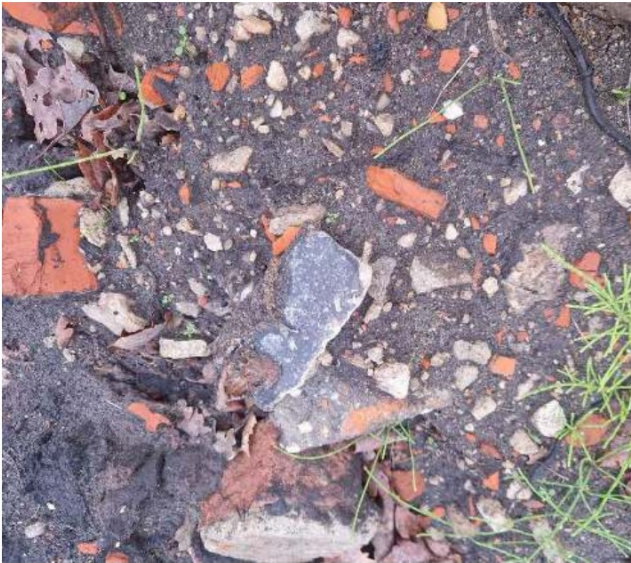
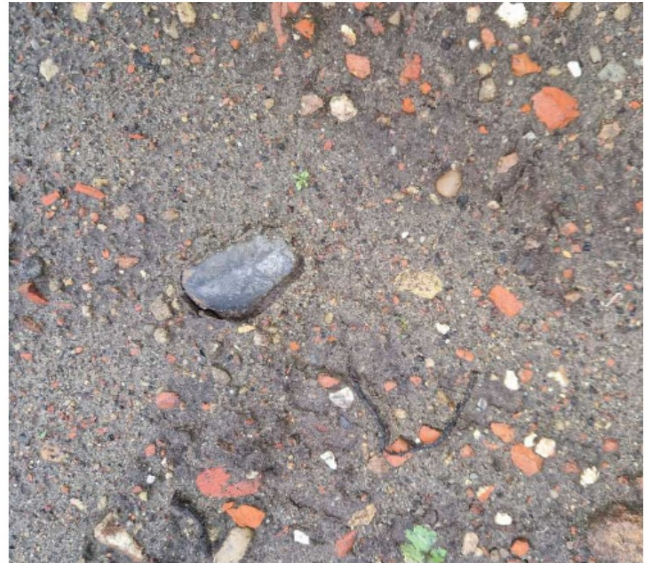
Bron 1, restanten (1)

Bron 1, restanten (2)

Bron 1, restanten

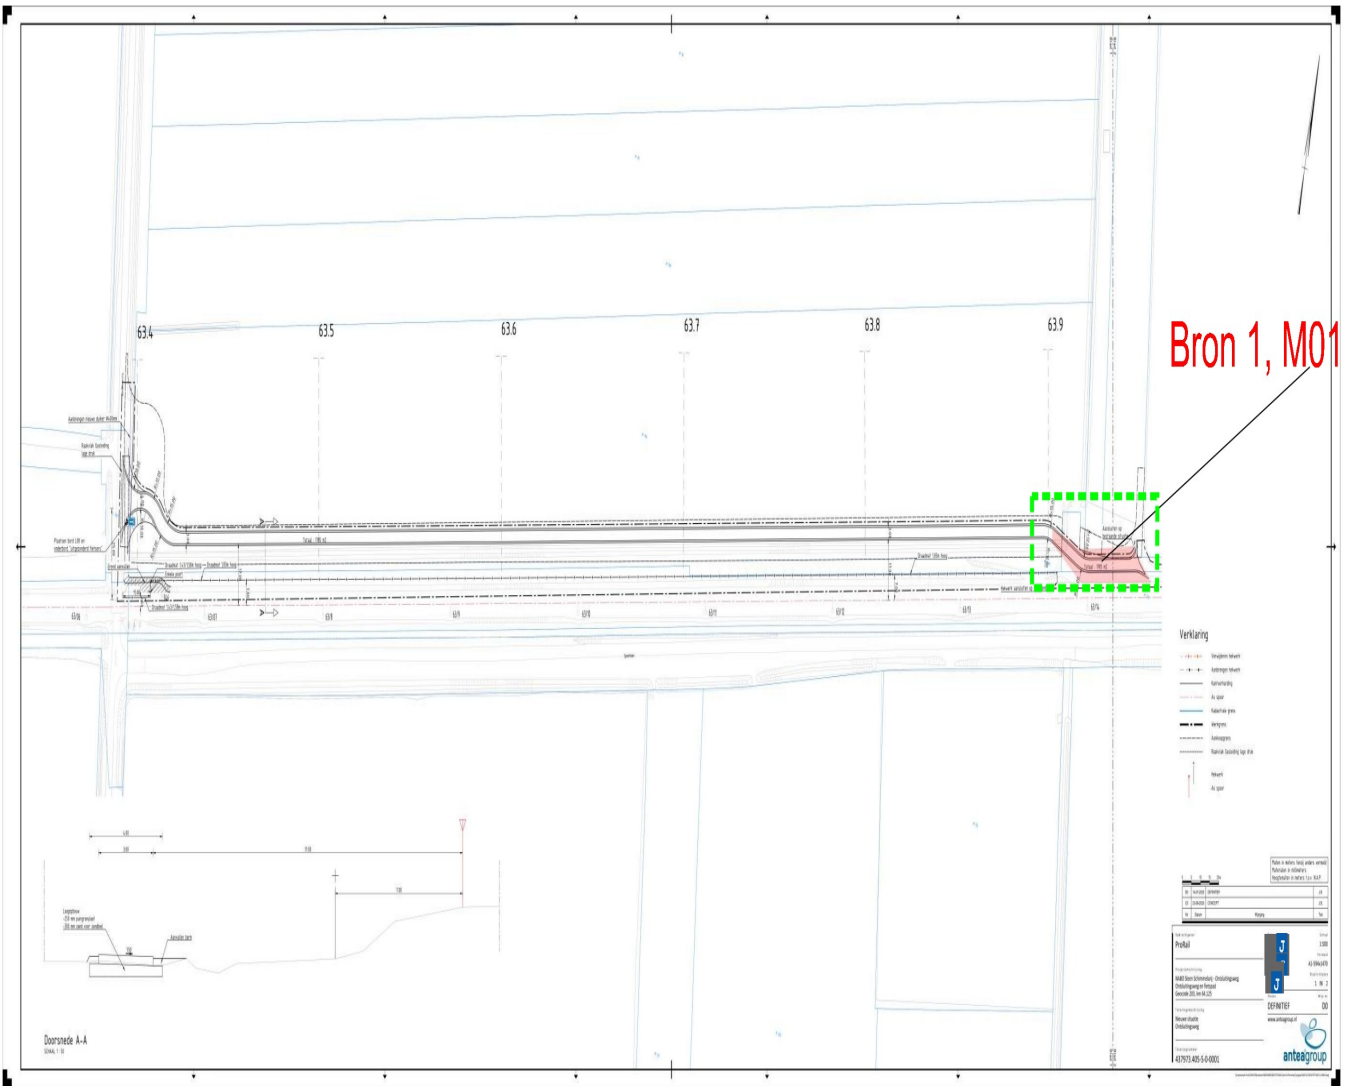
Bron 1, M01 en M02

Asbesthoudende en verdachte bronnen
