## PLAN VAN AANPAK ZORGPLICHTSANERING FASE 2

NABO te Holsloot, gemeente Coevorden

Document nummer: PVA/3014-0376 v3

**Rapportage asbestinventarisatie  
conform certificatieschema asbestinventarisatie en asbestverwijdering**

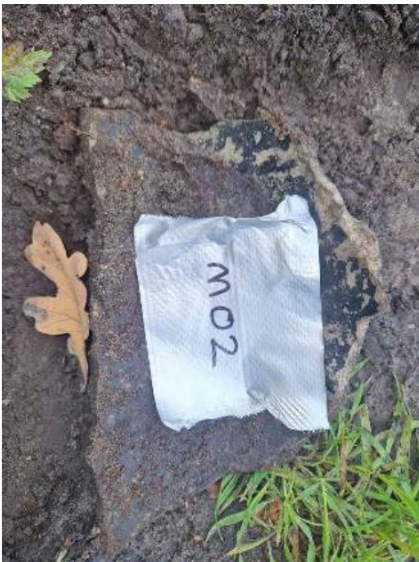
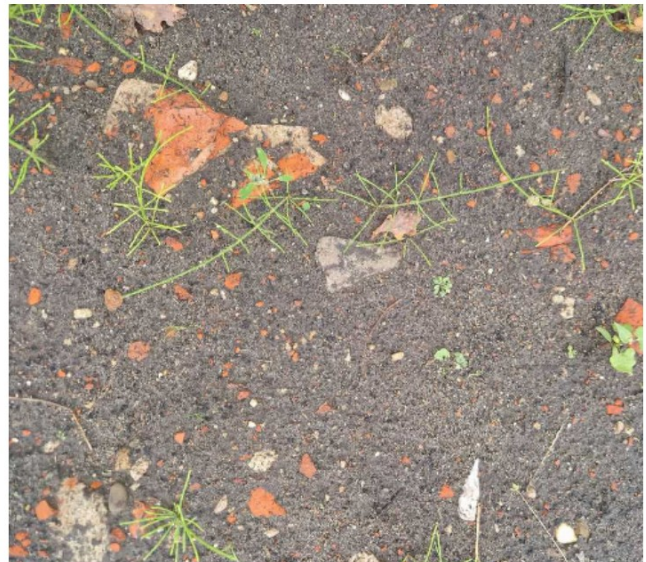
Bron 1: Stukjes en brokjes	
Locatie	Grondstrook
Verdieping	Maaiveld
Tekening	
Monstercode	M01, M02
Soort materiaal	AC-Materiaal
Analysecertificaat	23.029576/0
Asbesthoudend	Ja
Asbestsoort	Chrysotiel; crocidoliet
Percentage	10-15%
Hechtgebondenheid	Hechtgebonden
Beschadiging	Licht
Graad van vertering	Licht
Omgevingskenmerken	Het betreffen kleine resnaten
Hoeveelheid	0,5 m <sup>2</sup>
Bevestiging	Los
Bereikbaarheid	Goed
Risicoklasse	1 buitensanering

Bron 1, M01 restanten (1)

Bron 1, M01 restanten (2)

Bron 1, M01 restanten (3)

Bron 1, M01 restanten (4)

Bron 1, M01 restanten (5)

<b>Aanbevelingen</b>	Geen direct risico echter wel een verhoogd risico op beschadiging, sanering op korte termijn aanbevolen.
<b>Opmerkingen</b>	Handpicking, de hoeveelheid is een schatting van de aangetroffen restanten. Het te handpicken gebied is ca. 450m <sup>2</sup> .

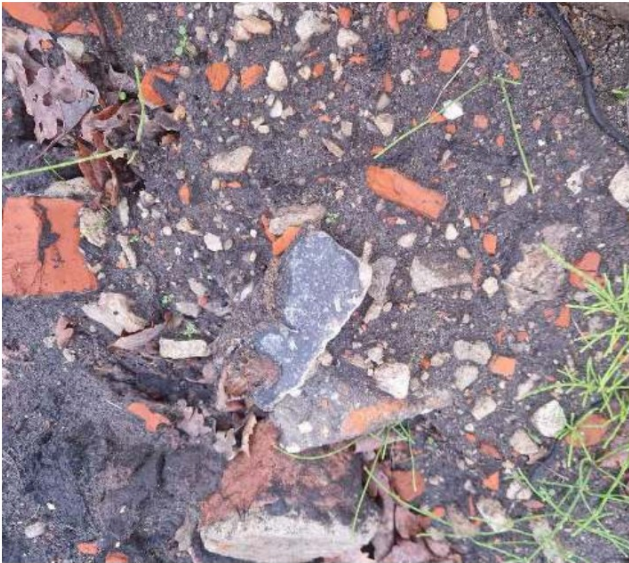
Bron 1, restanten (1)

Bron 1, restanten (2)

Bron 1, restanten
