Onderwerp: RE: Plan van aanpak asbest in grondsanering Spoorbaan 2 te Holsloot

PLAN VAN AANPAK ZORGPLICHTSANERING FASE 2

NABO te Holsloot, gemeente Coevorden

**Rapportage asbestinventarisatie
conform certificatieschema asbestinventarisatie en asbestverwijdering**

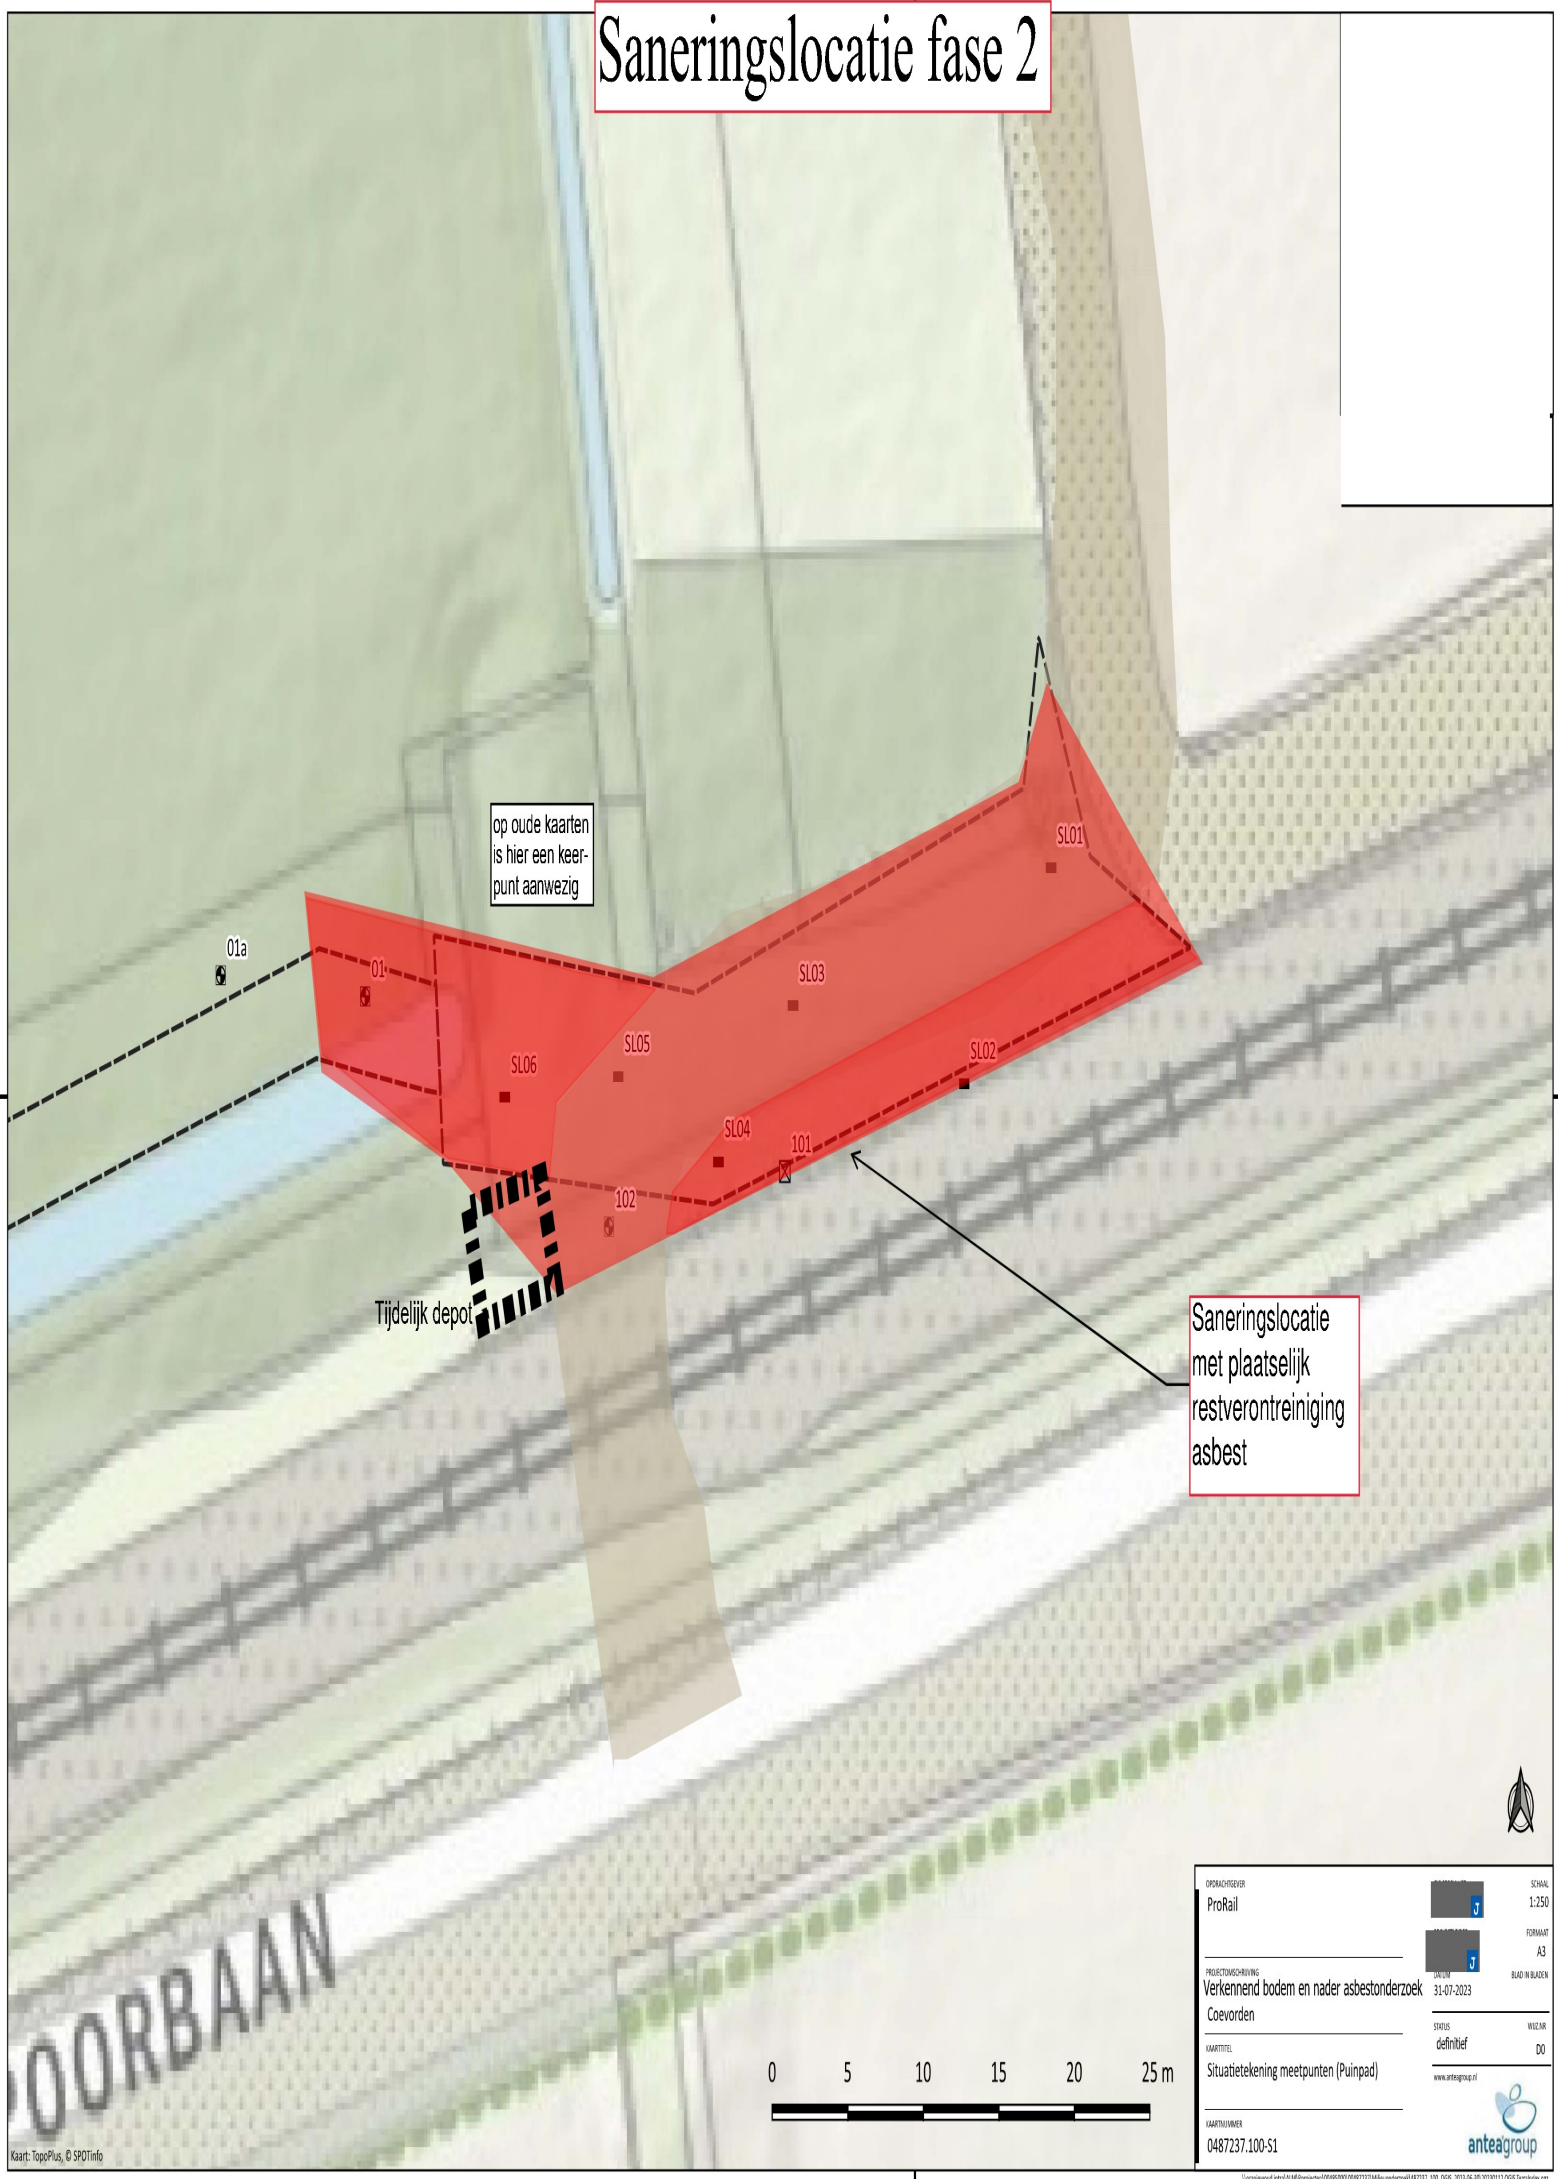
Bijlage II Ontgravingstekening

Saneringslocatie fase 2

Tijdelijk depot
