Onderwerp: spoed FW: bodemsanering en driemaal hand-picking spoorbaan 2

Hop Civiel B.V.

Asbestinventarisatierapport PR-23-1892 Spoorbaan 2 te Holsloot

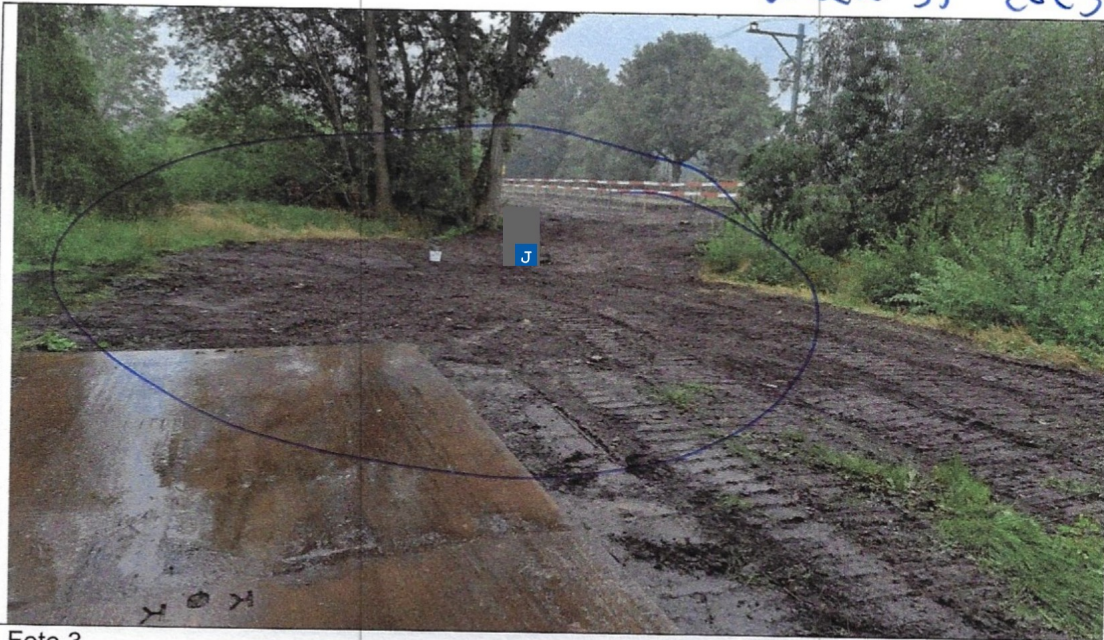
Foto 3

De 2^e (bodem) sanering handpicking
week 35 2023.

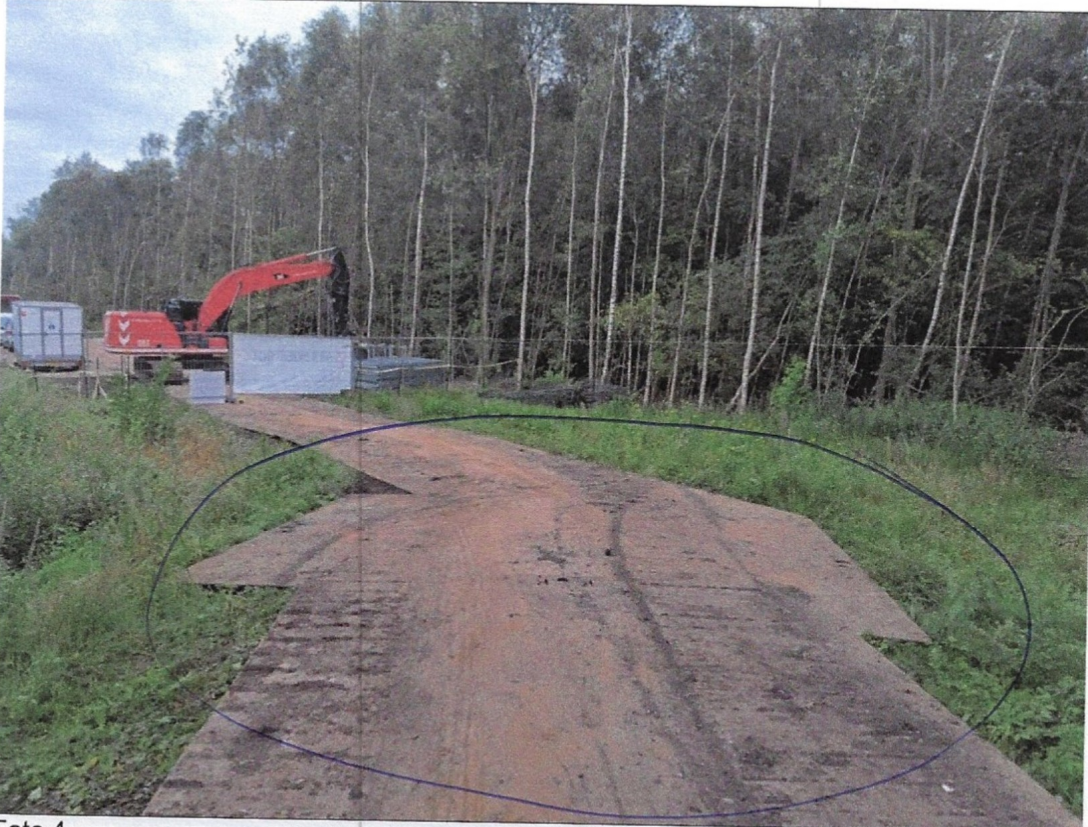
Foto 4

Rijplaten uit besmet gebied handpicking
plaatsgevonden en ~~kan~~ ~~we~~ rupskran haalde
onderfusse de rijplaten was tijdens de
bodem sanering. DECO is niet gebruikt

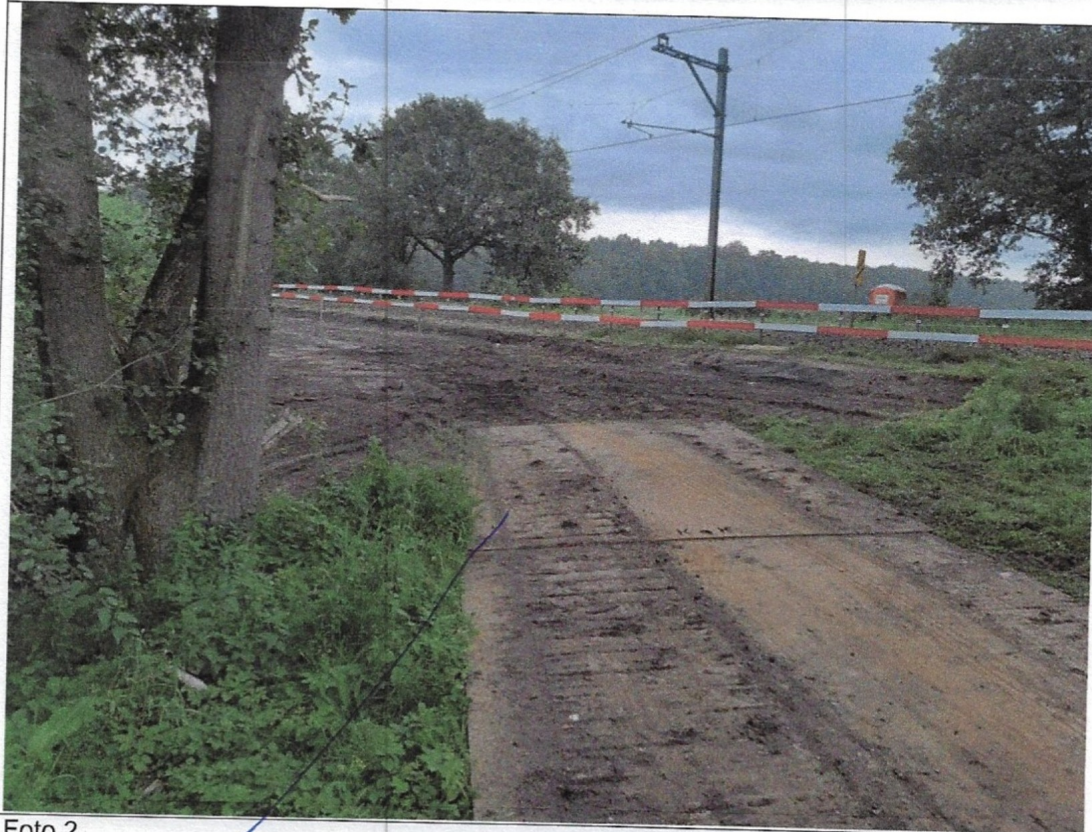
Foto 2

↳ bodemsanering rijplate ligt in besmet
gebied

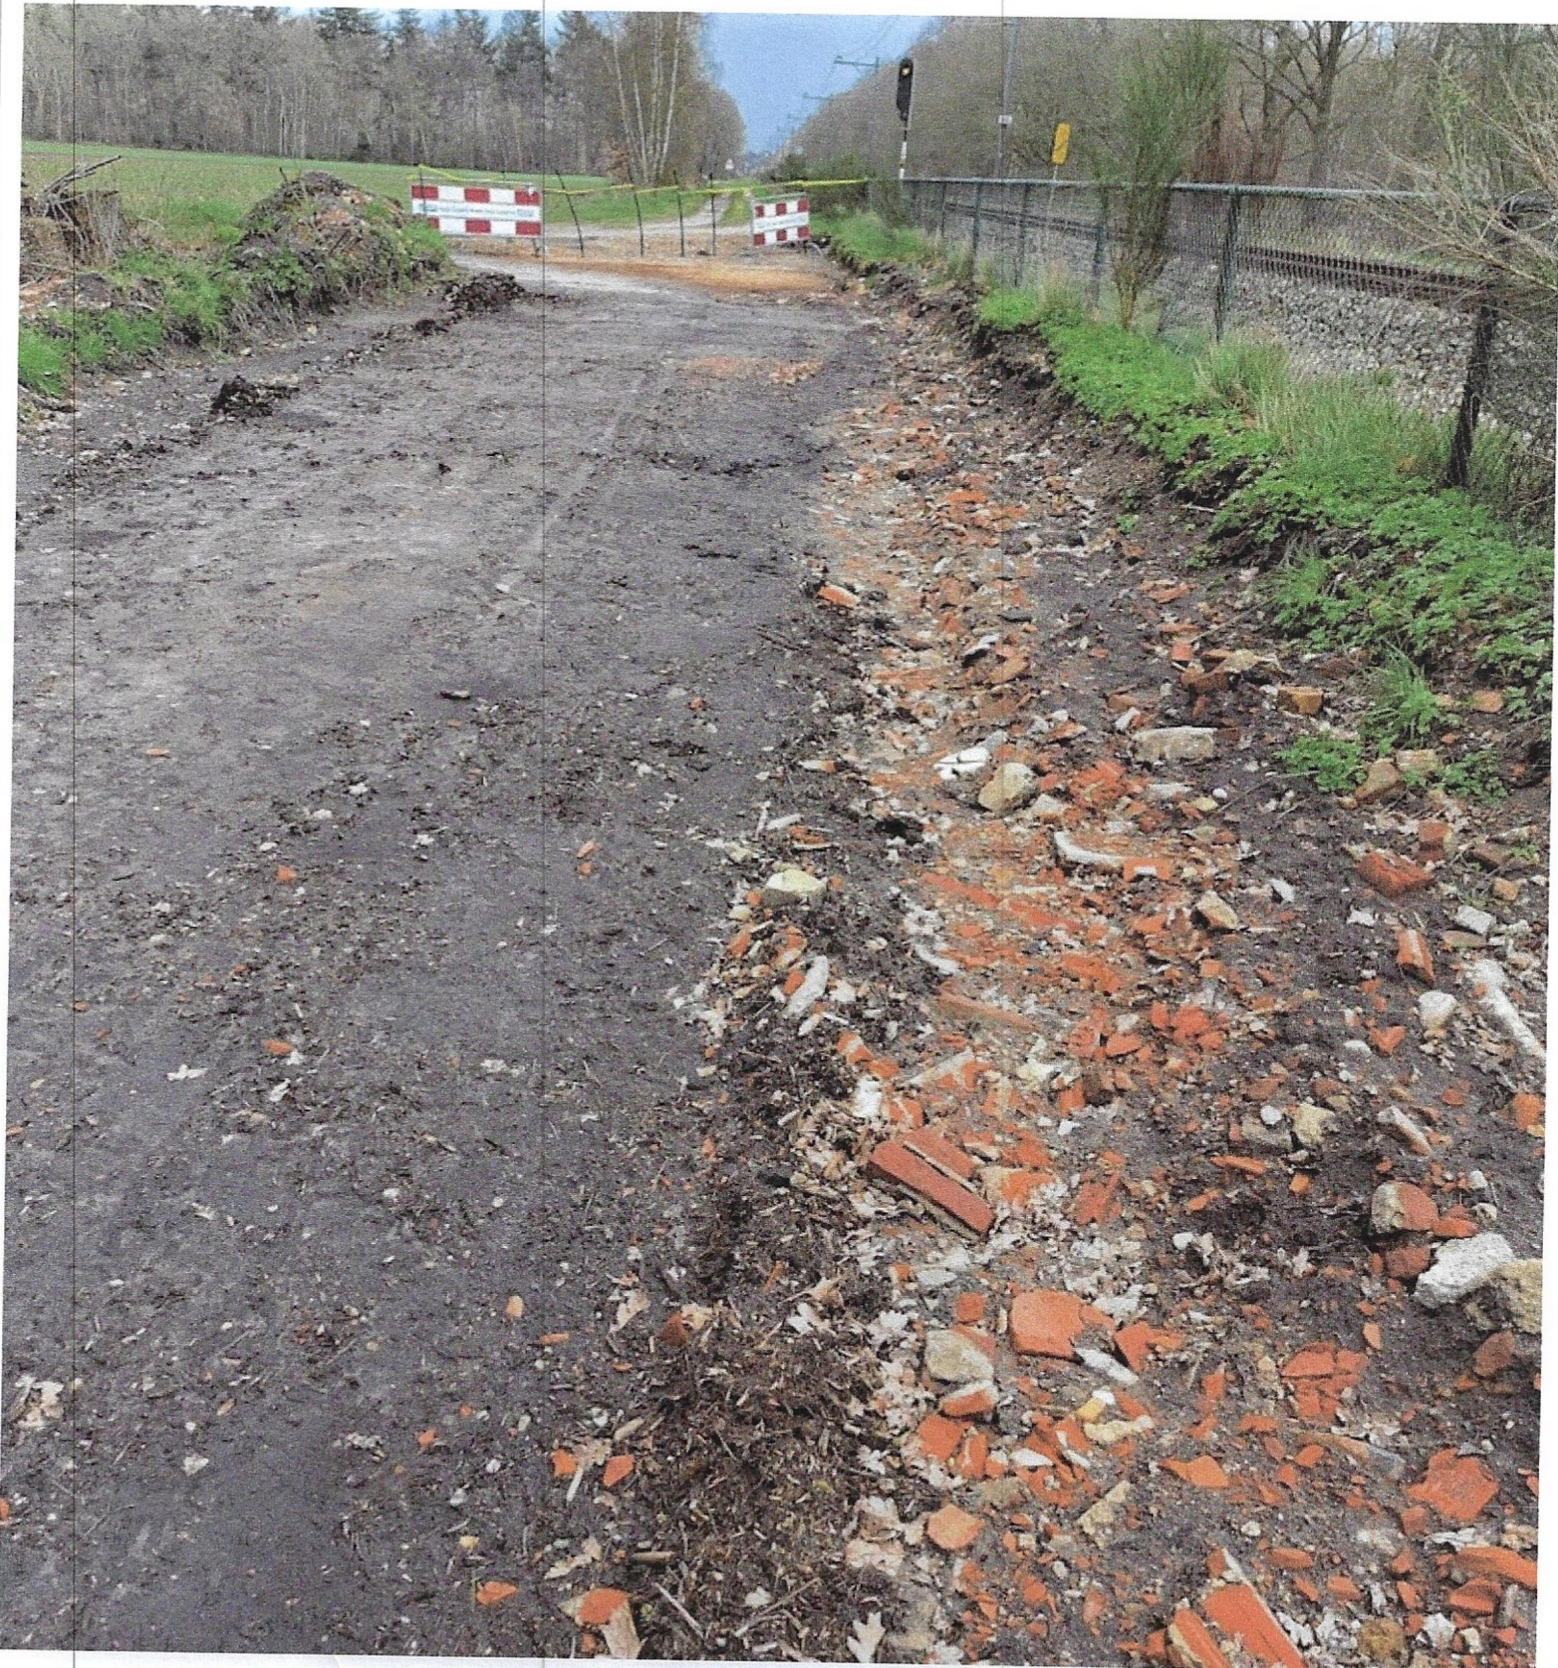
Deels zit er verbrand asbest bij
van buis en plaatmateriaal

Mier is het meest asbesthoudende puin weg
maar liggen teveel labels. Dus de kabelsteuf
ligt nog wel met puinhoudend asbest
