Agenda Projectgroep N375 Duurzaam veilig

Natuurtoets realisatie tunnel Gijssesterweg

De analyseresultaten van de aangetroffen funderingsmaterialen zijn *indicatief* getoetst aan de samenstellings- en emissie-eisen van het Besluit bodemkwaliteit. De analysecertificaten zijn opgenomen in bijlage 7. De toetsing van de analyseresultaten is opgenomen in bijlage 6. In tabel 4.6 zijn de resultaten van de indicatieve toetsing weergegeven.

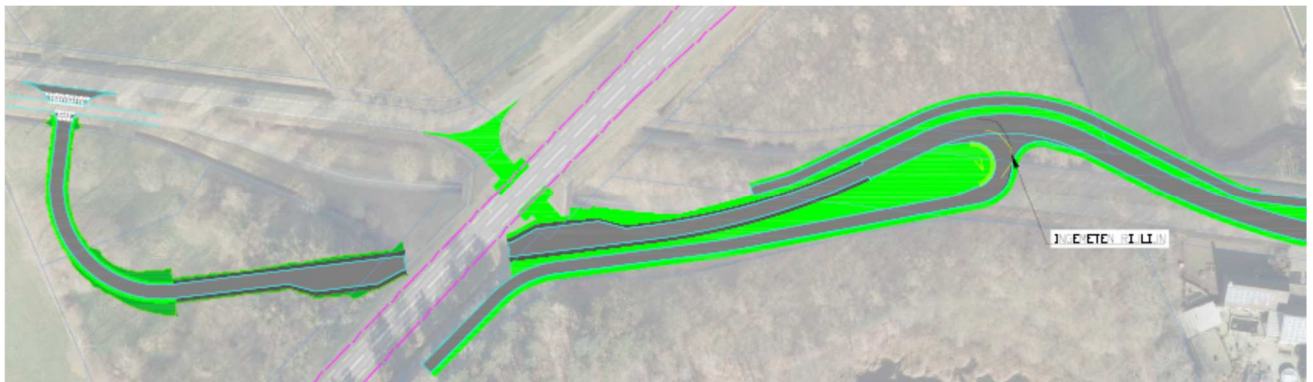
Op 2 september j.l. is op het terrein van van Regteren Groenvoorziening aan Achterma een praktijktest uitgevoerd met een tractor met aanhanger (zonder meesturende assen). De benodigde boogstraal is ter plaats ingemeten en vervolgens in het ontwerp verwerkt. Onderstaand is het aangepaste ontwerp weergegeven.

De curve van de praktijktest blijkt mogelijk, maar vereist extra grondaankopen en ingrepen (kappen van bomen en het verleggen fietspad en watergang).

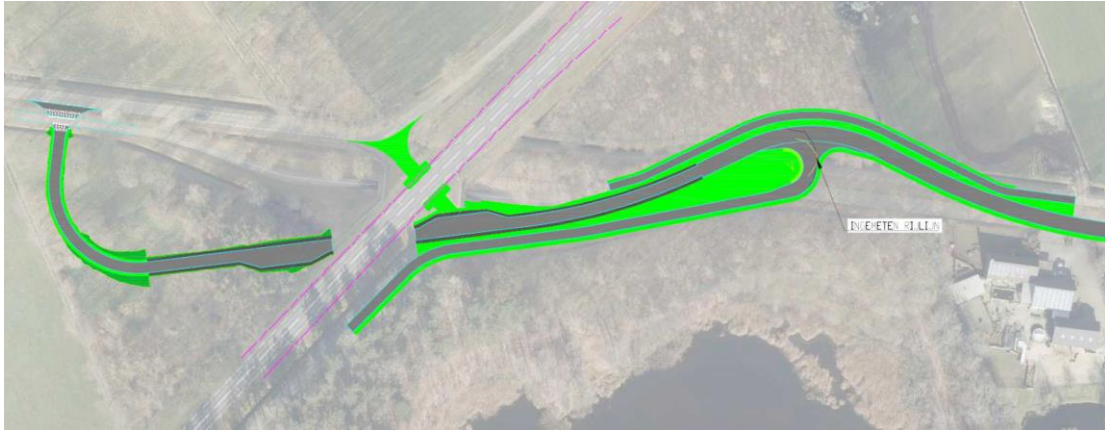
Figuur 2.11 Voorkeursontwerp van de tunnel bij de Gijssesterweg

Tussen Meppel en het dorpje Pesse (ten noorden van Hogeveen) ligt de N375. De Gijsselterweg loopt van Ruinen naar het gehucht Gijsselte. Deze weg vormt een ontsluitingsroute voor de bewoners in het gebied. De landelijke Gijsselterweg kruist de provinciale weg N375. Provincie Drenthe heeft een visie opgesteld. Conform de richtlijnen voor een gebiedsontsluitingsweg zijn gelijkvloerse oversteken niet toegestaan. Door het realiseren van een tunnel onder de N375 door wordt het traject veiliger voor het gemotoriseerde ontsluitingsverkeer. Er is reeds een fietstunnel aangelegd, voor fietsverkeer. Het voornemen is om een enkelzijdige tunnel te realiseren ten zuiden van de al aanwezige fietstunnel, voor landbouwverkeer en motorvoertuigen zodat het gevaar van de gelijkvloerse oversteek bij Gijsselterweg verdwijnt. Figuur 2.11 geeft het voorkeursontwerp weer voor de onderdoorgang van de N375 op de Gijsselterweg.

Om tot realisatie te komen dienen worden er bomen gekapt. Figuur 2.12 geeft weer in welke gedeeltes bomen worden gekapt. Er vinden graafwerkzaamheden plaats, evenals bemaling gedurende 14 dagen, er worden natuurlijke taluds en damwanden aangebracht. Er is nog niet bekend of er gebruik wordt gemaakt van een ontgraving onder de N375 door, of dat er een tunnelelement onder de N375 wordt doorgeschoven. Een damwand aan de zuidzijde van de Gijsselterweg, ten oosten van de N375, moet na de realisatiefase verdroging van het Suikerveentje voorkomen. De uitvoeringsduur van het project is circa 6 maanden.

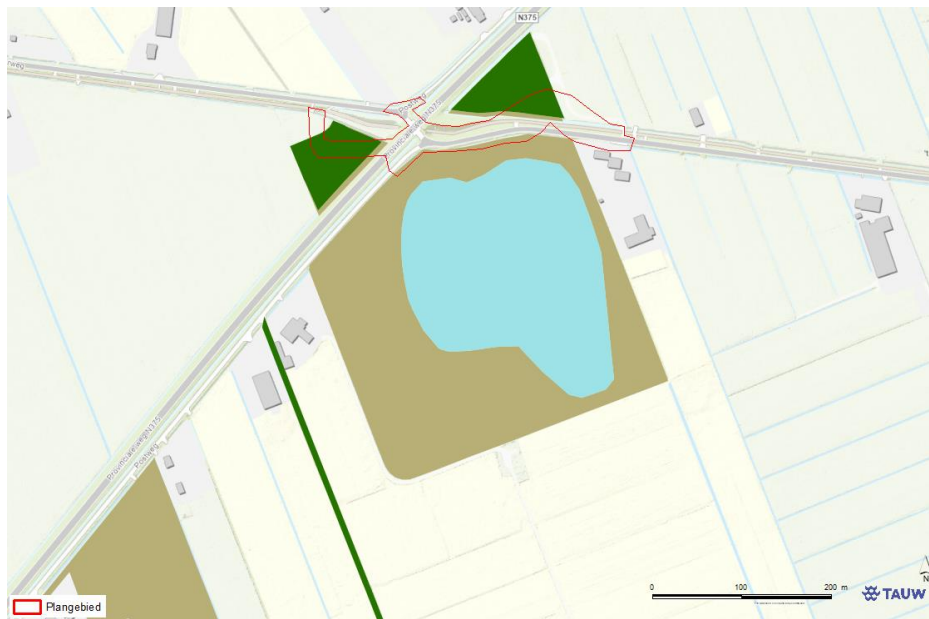
Het Natuurnetwerk Drenthe is gericht op het behoud van de bestaande waarden van de kernkwaliteit Natuur. Figuur 3.3 laat de beheertypen zien rondom het plangebied. Voor de realisatie van de onderdoorgang en wegverlegging zullen er bomen en/of struiken moeten worden gekapt. Deze werkzaamheden en het daarbij komende oppervlakteverlies vindt met name plaats binnen het landschapstype L01.16 Bossingel (donkergroen) en voor een kleiner deel in het beheertype N16.03 Droog bos met productie (lichtbruin). Voor het Landschapstype L01.16 zijn er geen soorten benoemd die bepalend zijn voor de ecologische waarde van het natuurtype. Voor het beheertype N16.03 zijn een aantal soorten broedvogels belangrijk voor de kwaliteit van het beheertype (zie tabel 3.1).

Figuur 3.3 Natuurbeheertypen rondom plangebied. L01.04 Bossingel en bosje (donkergroen); N16.03 Droog bos met productie (lichtbruin).

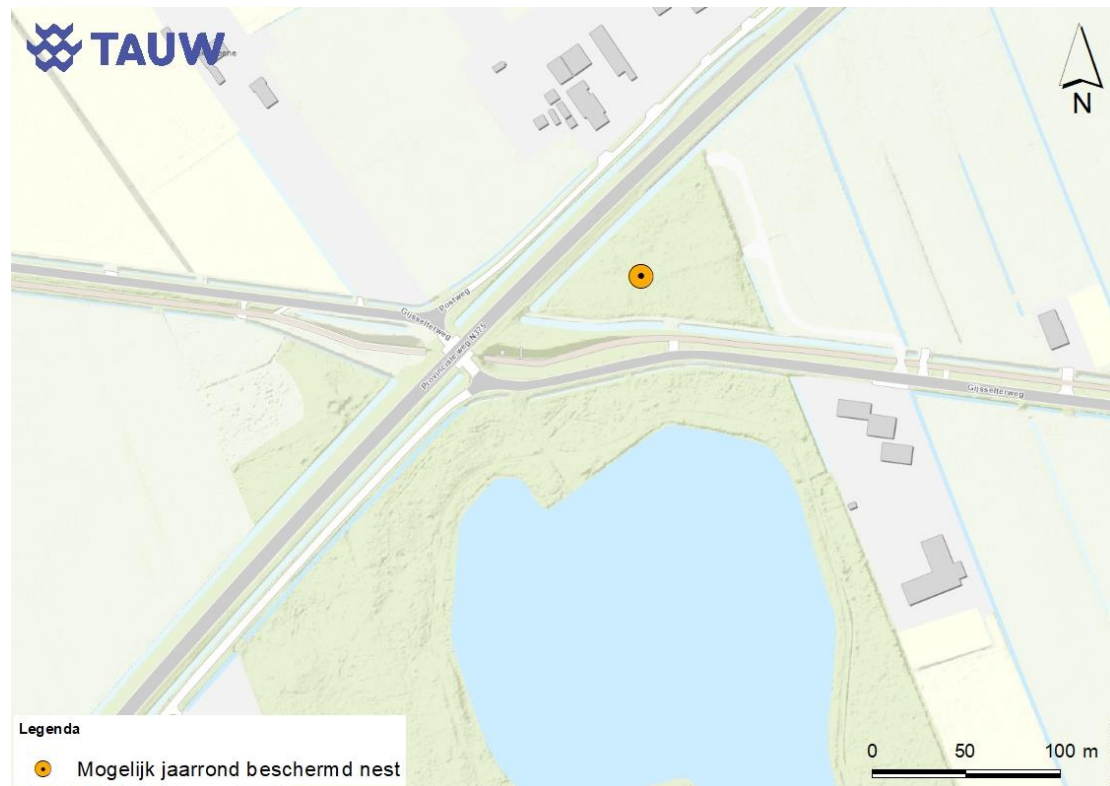
Het grote nest bevindt zich op 20 meter afstand tot het plangebied (figuur 5.1). Dit nest kan gebruikt worden door buizerd, sperwer, havik, boomvalk en/of ransuil. Vanwege de reden benoemd in voorgaande alinea is een negatief effect op sperwer uitgesloten. Ook ransuil broedt in stedelijke omgeving en is gewend aan enige mate van verstoring. Voor deze soorten hoeft alleen rekening gehouden te worden met het regulier broedseizoen en dient verstoring door bouwactiviteiten voorkomen te worden. Buizerd, havik en boomvalk zijn meer gebonden aan rust. Het verwijderen van bomen tot op 20 meter van het nest kan ertoe leiden dat het nest ongeschikt raakt voor deze soorten. Een negatief effect op deze soorten is op voorhand dus niet uit te sluiten. Bij aanwezigheid van buizerd, havik en/of boomvalk is de beoogde ontwikkeling in strijd met de Wet natuurbescherming, artikel 3.1. Nader onderzoek in het voorjaar en de zomerperiode moet uitwijzen of de genoemde soorten gebruik maken van het nest.

Figuur 5.1 Locatie van het mogelijk jaarrond beschermd nest

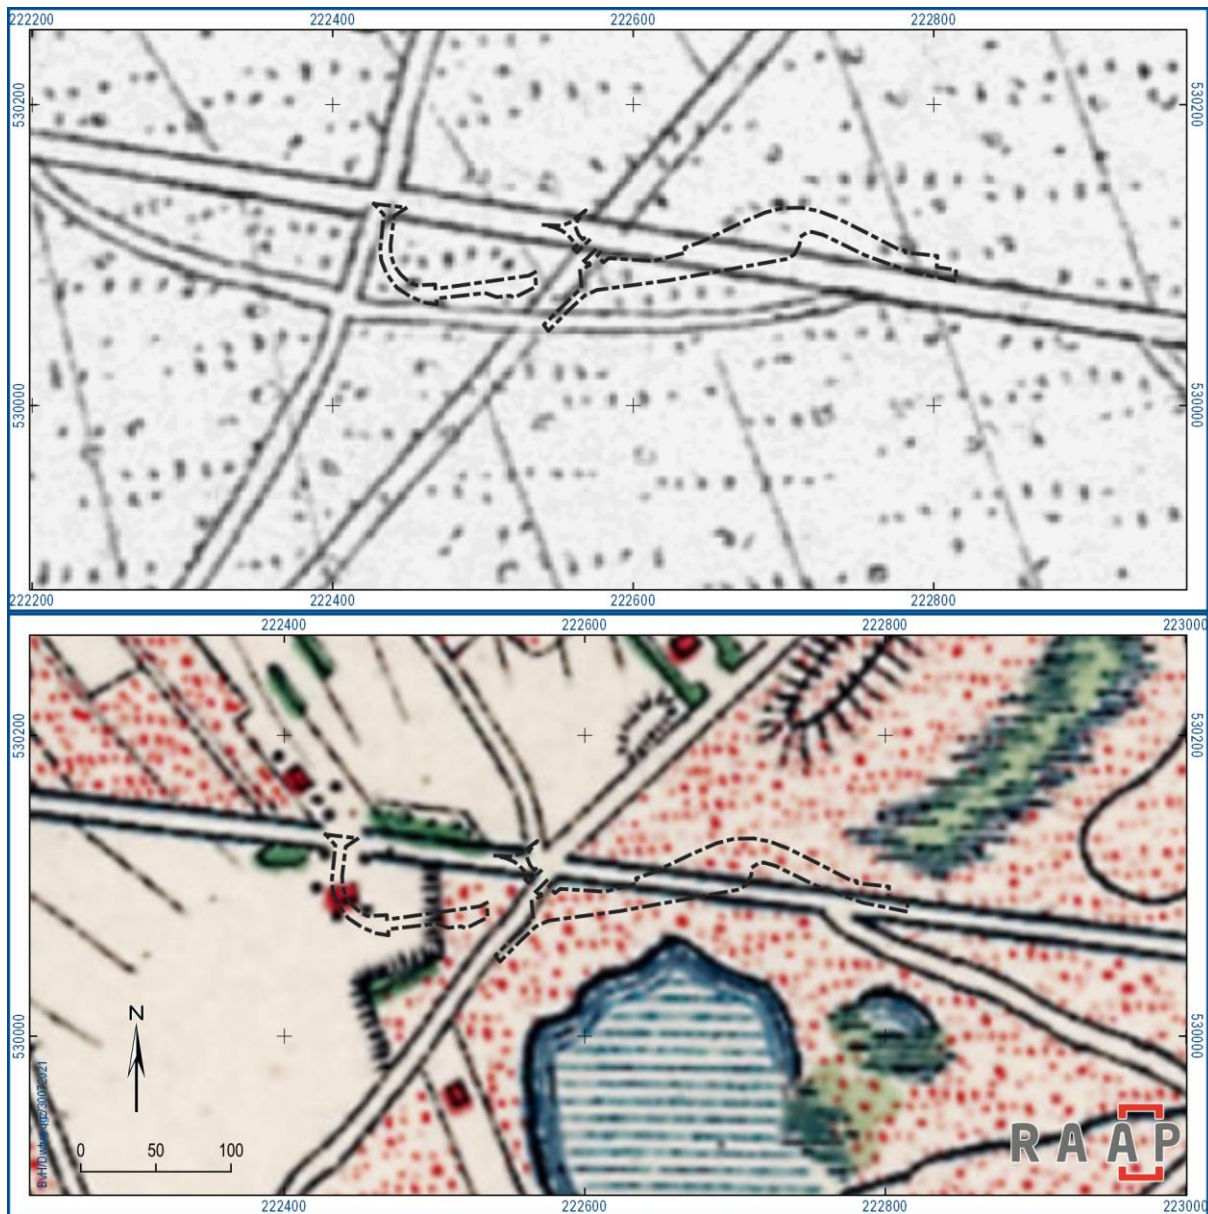
Figuur 5. Het plangebied geprojecteerd op topografische kaarten van omstreeks 1850 (boven) en 1900 (onder).

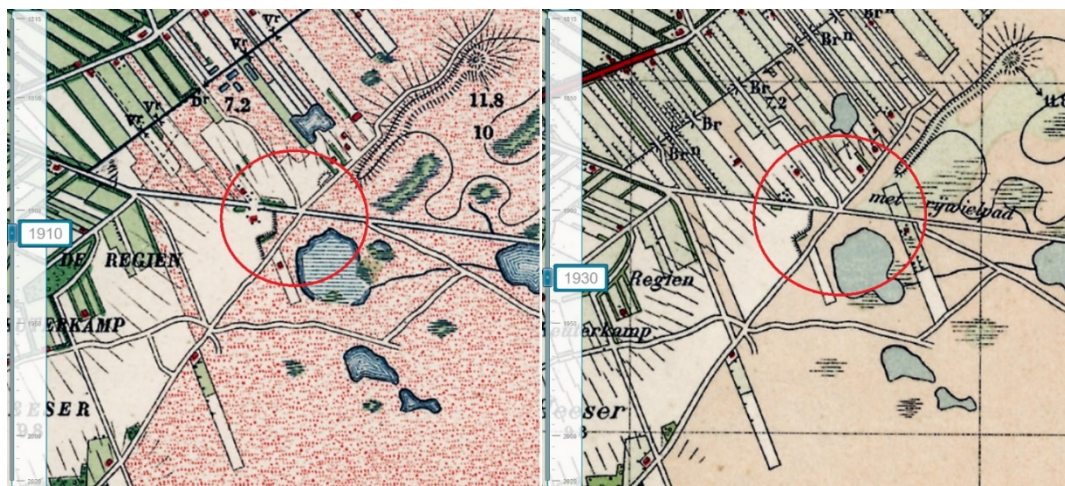
Op (historische) topografische kaarten in is de ontwikkeling van de onderzoekslocatie te zien (zie figuren 2.1 tot en met 2.3). Ter plaatse van het onderzoeksgebied bevindt zich reeds sinds de 19^e eeuw een kruising (vijsprong) van wegen. Het ven ten zuiden van het onderzoeksgebied (Suikerveen) is daarbij ook al zichtbaar op kaartmateriaal. De omliggende ruige gronden en een oude aftakking van de vijsprong is circa 1950 verdwenen. In de jaren '60 en '70 zijn achtereenvolgens respectievelijk de Gijssesterweg en de N375 vernieuwd en/of verbreed. In de loop der decennia zijn in de directe omgeving van het onderzoeksgebied huizen en /of boerderijen gebouwd. Op deze ontwikkeling na hebben zich in het terreingebruik geen grote wijzigingen meer voorgedaan sinds de jaren '70.

Figuur 2.1 Onderzoeksgebied (rode cirkel) rond 1910 (links) en rond 1930 (rechts) Bron: www.topotijdreis.nl

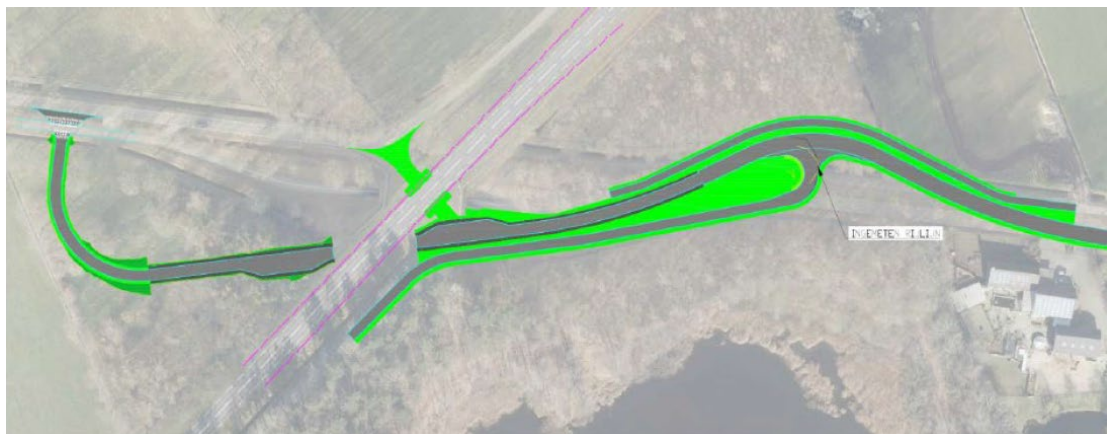
Figuur 3.1 Schetsontwerp nieuwe situatie (Bron: Input opdrachtgever)

Door de opdrachtgever zijn diverse documenten aangeleverd met daarop aangegeven de nieuwe inrichting van de kruising van de Gijsselterweg met de N375. De onderzoeksopzet is afgestemd op deze gegevens en de informatie verkregen uit het vooronderzoek. Het nieuwe ontwerp is in figuur 3.1 weergegeven.

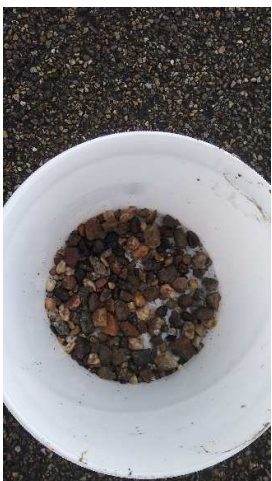
Foto 1: Natuurstenen s1 fundatie (boringen 103, 104 en 105)

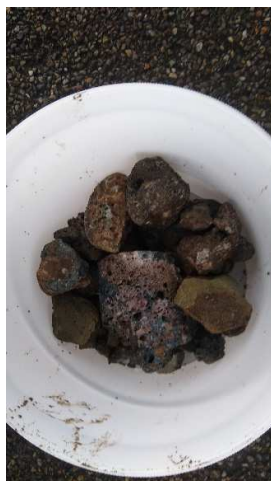
Foto 2: S2 slakken fundatie (boringen 103, 104 en 105)

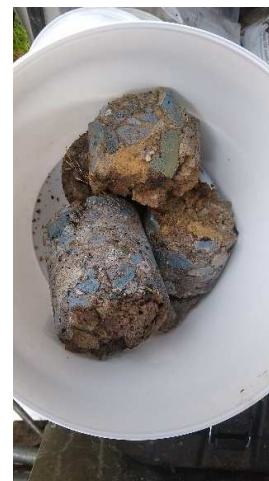
Foto 3: S3 slakken fundatie (boringen 106, 107 en 108)

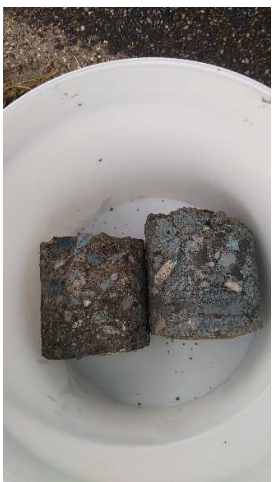
Foto 4: Slakken S4 fundatie (boringen 101 en 102)

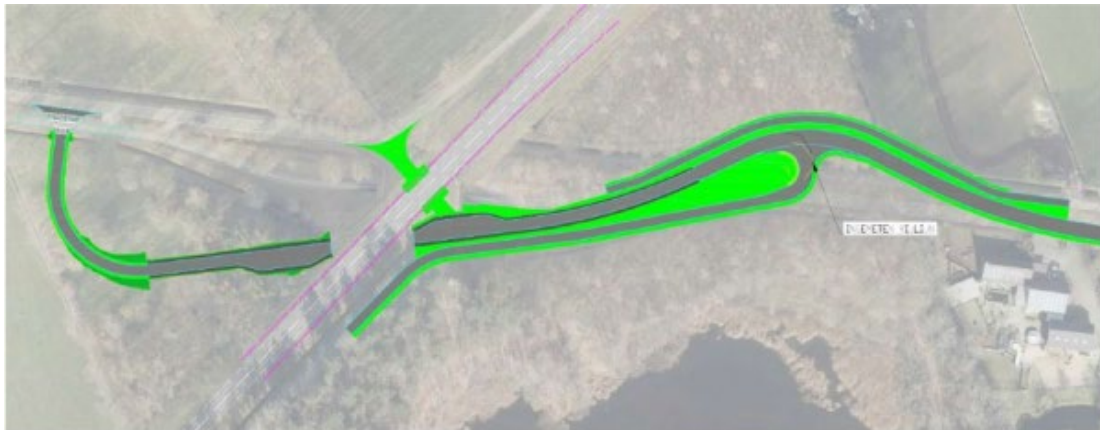
In de Gijsselterweg is een enkelzijdige tunnel voor landbouwverkeer en motorvoertuigen gepland. Met een werkgroep bestaande uit: bewoners, agrariërs, ondernemers en vertegenwoordigers van Dorpsbelangen hebben gemeente en provincie in de 2^e helft van 2020 mogelijke varianten verkend. Dit heeft geresulteerd in een voorkeursvariant. In figuur 2 zijn het schetsontwerp en dwarsdoorsnede van deze voorkeursvariant weergegeven.

Figuur 1.2 Schetsontwerp en dwarsdoorsnede voorkeursvariant tunnel Gijsselterweg (bron: provincie Drenthe)

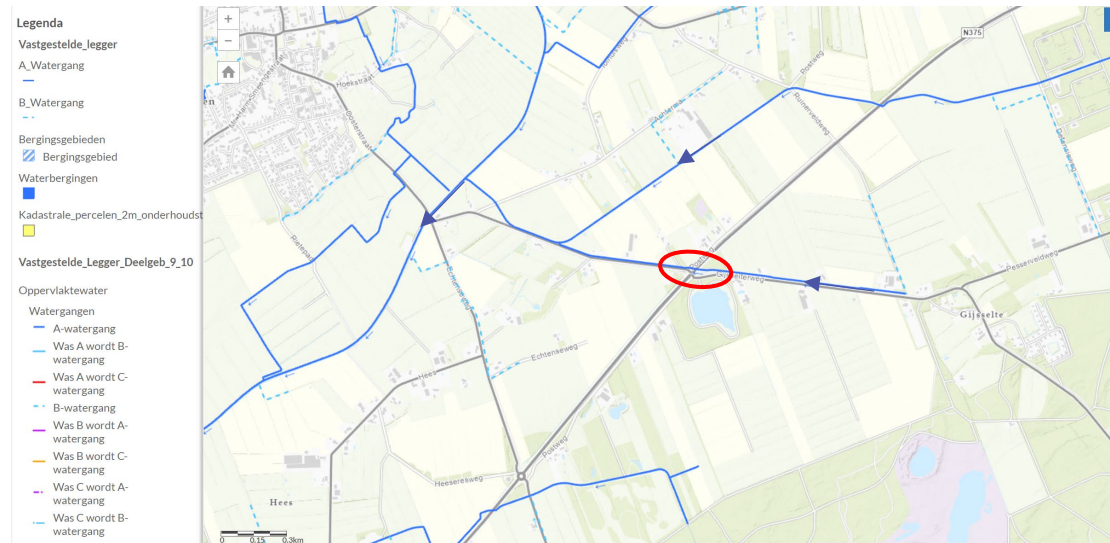
Figuur 2.5 Uitsnede legger oppervlaktewateren (projectgebied rood)

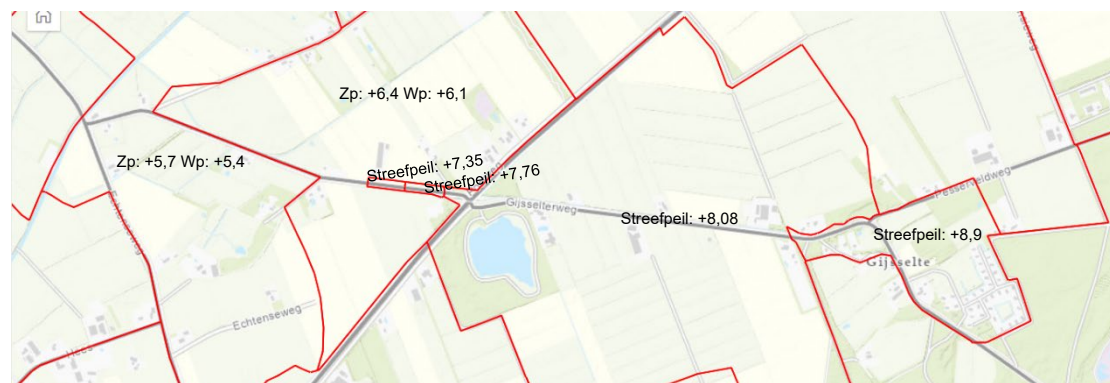
Op basis van peilenbesluit van waterschap Drents Overijsselse Delta heeft de watergang een streefpeil van +7,76 m NAP aan de westzijde van de N375 en een streefpeil van +8,08 m NAP aan de oostzijde van de N375 (figuur 2.6).

Figuur 2.6 Uitsnede peilenkaart oppervlaktewateren

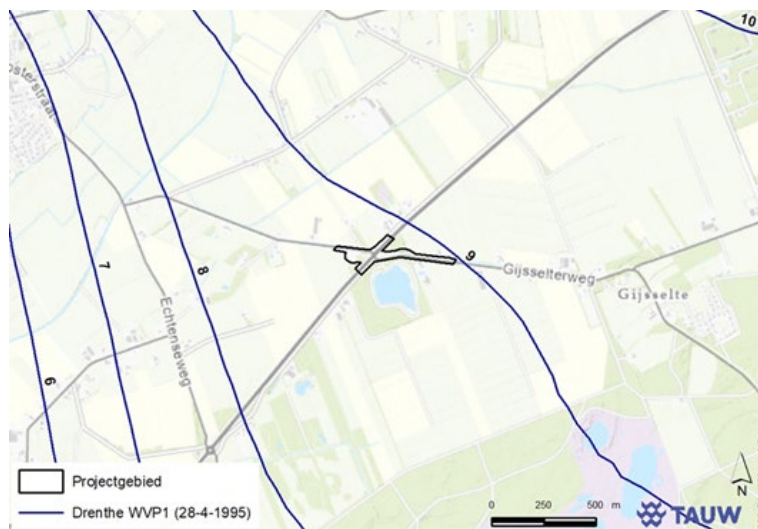
Figuur 3.7 Kaart met isohypsenlijnen en locatie tunnelbak

Figuur 3.6 geeft het lengteprofiel van de nieuwe tunnelbak en de diepteligging van de kleilaag weer. De maximale diepte van de tunnelbak komt tot in de kleilaag laag te liggen⁷. Dit betekent dat het freatische pakket over een grotere afstand afgesloten wordt en zo kan leiden tot lokale verhoging of verlaging van de grondwaterstand. Aan de stroomopwaartse zijde ontstaat mogelijk een verhoging van de grondwaterstand. De stijging als gevolg van afsluiting van het door het freatische pakket wordt echter mogelijk beperkt door ligging van de barrière en de stromingsrichting van het grondwater van noordoostelijke naar zuidwestelijke richting. Daarnaast kan de A-watergang ten noorden van de Gijsseterweg de stijging van de grondwaterstand beperken.

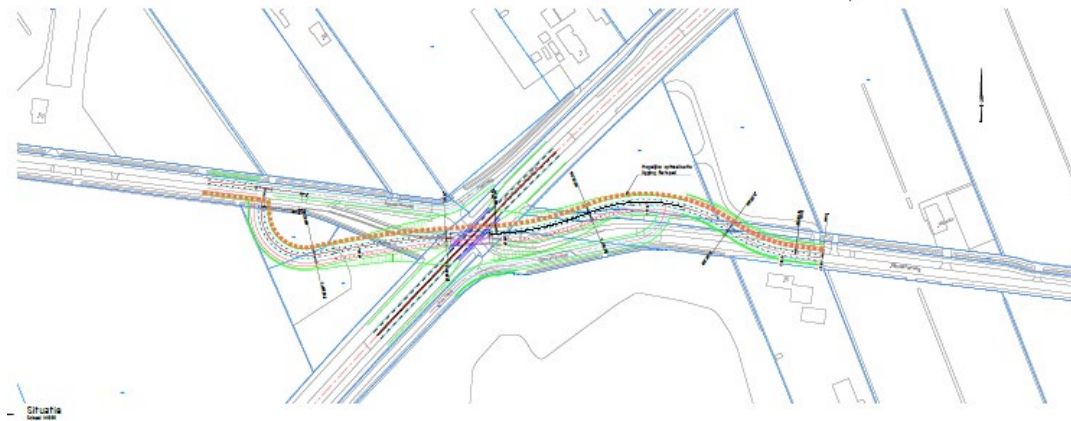
Bij de reconstructie blijft de N375 ongewijzigd, behalve de bebording 'verplicht rechtdoor' bij het kruispunt. De oversteek Gijssesterweg met de N375 wordt vervangen door een tunnel voor gemotoriseerd verkeer, naast de bestaande fietstunnel. De tunnel kent geen beperkingen voor bepaalde voertuig categorieën. Wel wordt de tunnel 1 "eenzijdig" uitgevoerd, wat betekent dat er slechts verkeer in één richting tegelijk door kan. Verkeer uit de andere richting moet wachten tot de tunnel weer vrij is. In figuur 1.2 is het ontwerp van dit plan weergegeven.

Figuur 1.2 Ontwerp tunnel
