Van: [REDACTED] <[REDACTED]@Strukton.com>
Verzonden: donderdag 17 augustus 2023 11:13
Aan: [REDACTED] <[REDACTED]@ruddrenthe.nl>
CC: [REDACTED] <[REDACTED]@ruddrenthe.nl>; [REDACTED] <[REDACTED]@Anteagroup.nl>; [REDACTED] <[REDACTED]@molhoek-cct.nl>; [REDACTED] <[REDACTED]@Strukton.com>
Onderwerp: RE: afstemming met bevoegd gezag wbb: verontreiniging

Figuur 2: Locatie asbestverontreiniging in grond en puin uit onderzoek Antea Group

Project : NABO te Holsloot
Documentnaam : Plan van aanpak asbest- in bodemsanering
Documentnummer : PVA/SO301423-20225

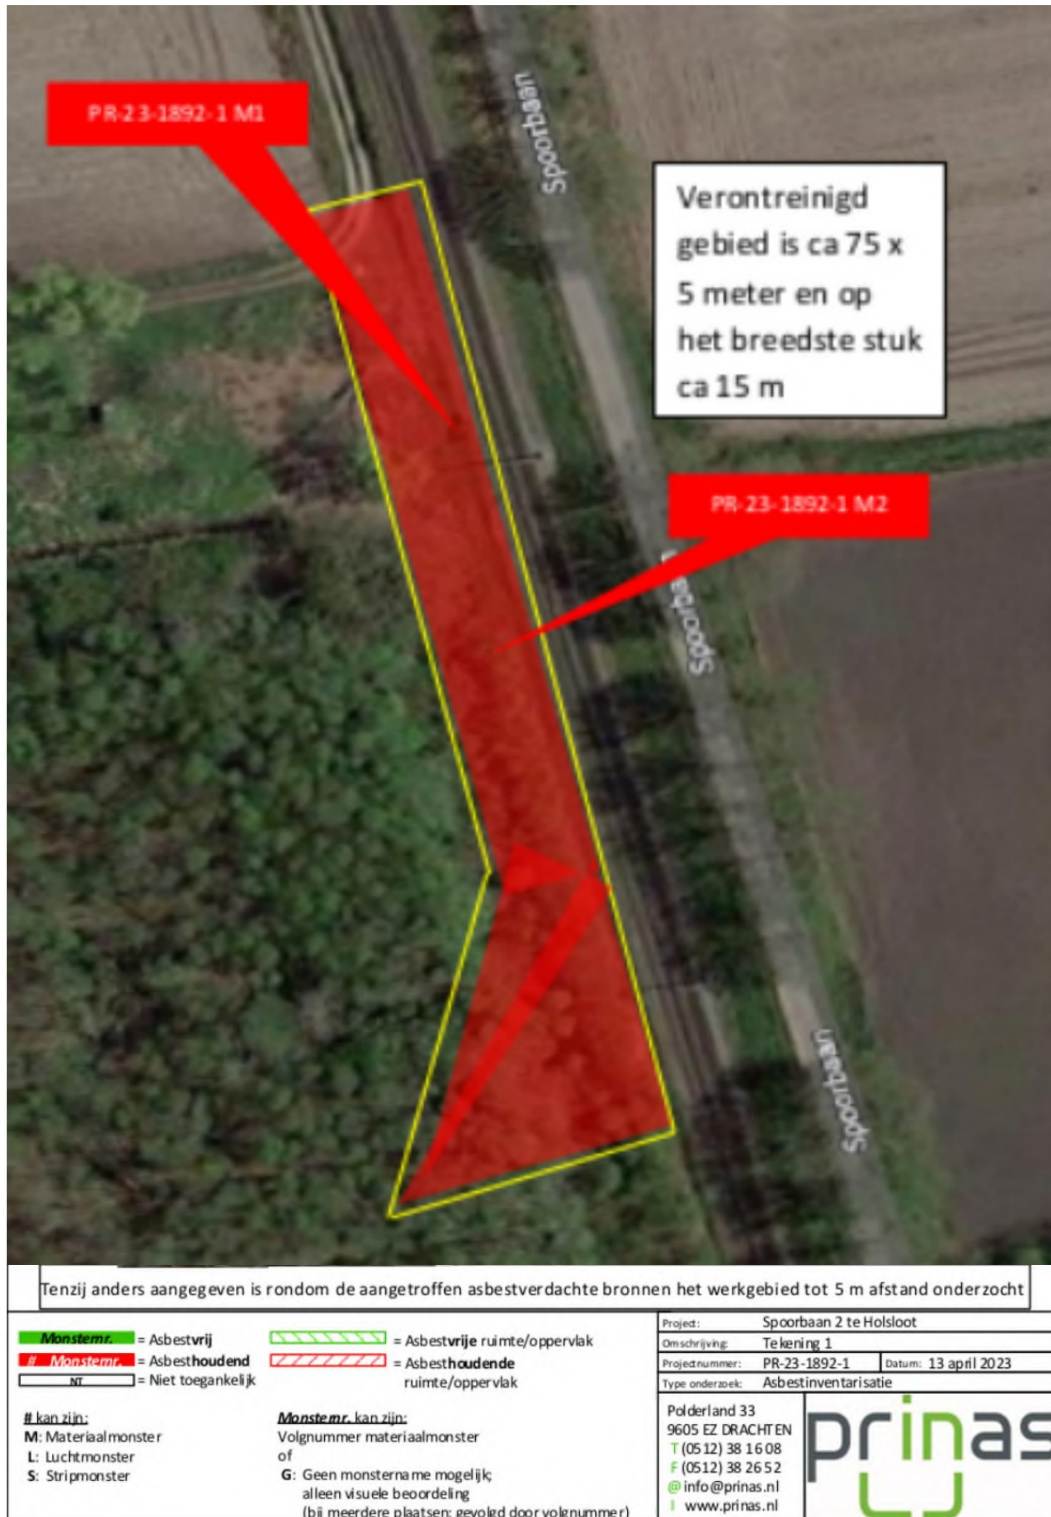
Uit de asbestinventarisatie (Prinas B.V., kenmerk: PR-23-1892 Spoorbaan te Holsloot, d.d. 28 maart 2023) blijkt dat op het maaiveld langs het spoor ter hoogte van de puinverharding (zie figuur 2.2) restanten plaatmateriaal zijn aangetroffen (bestaande uit 2-5% chrysotiel en 0,1-2 % crocidoliet) en restanten buismateriaal (bestaande uit 2-5% chrysotiel).

Figuur 2.2: Ligging onderzoekslocatie asbestinventarisatie Prinas B.V.

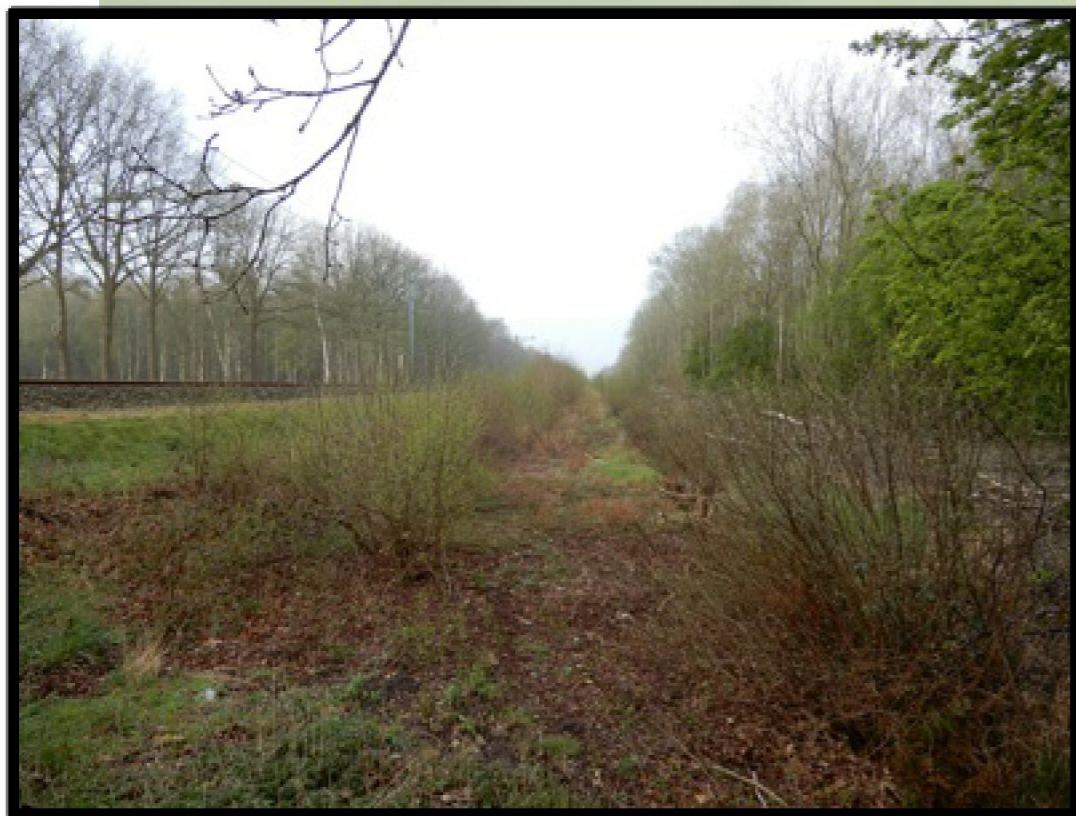
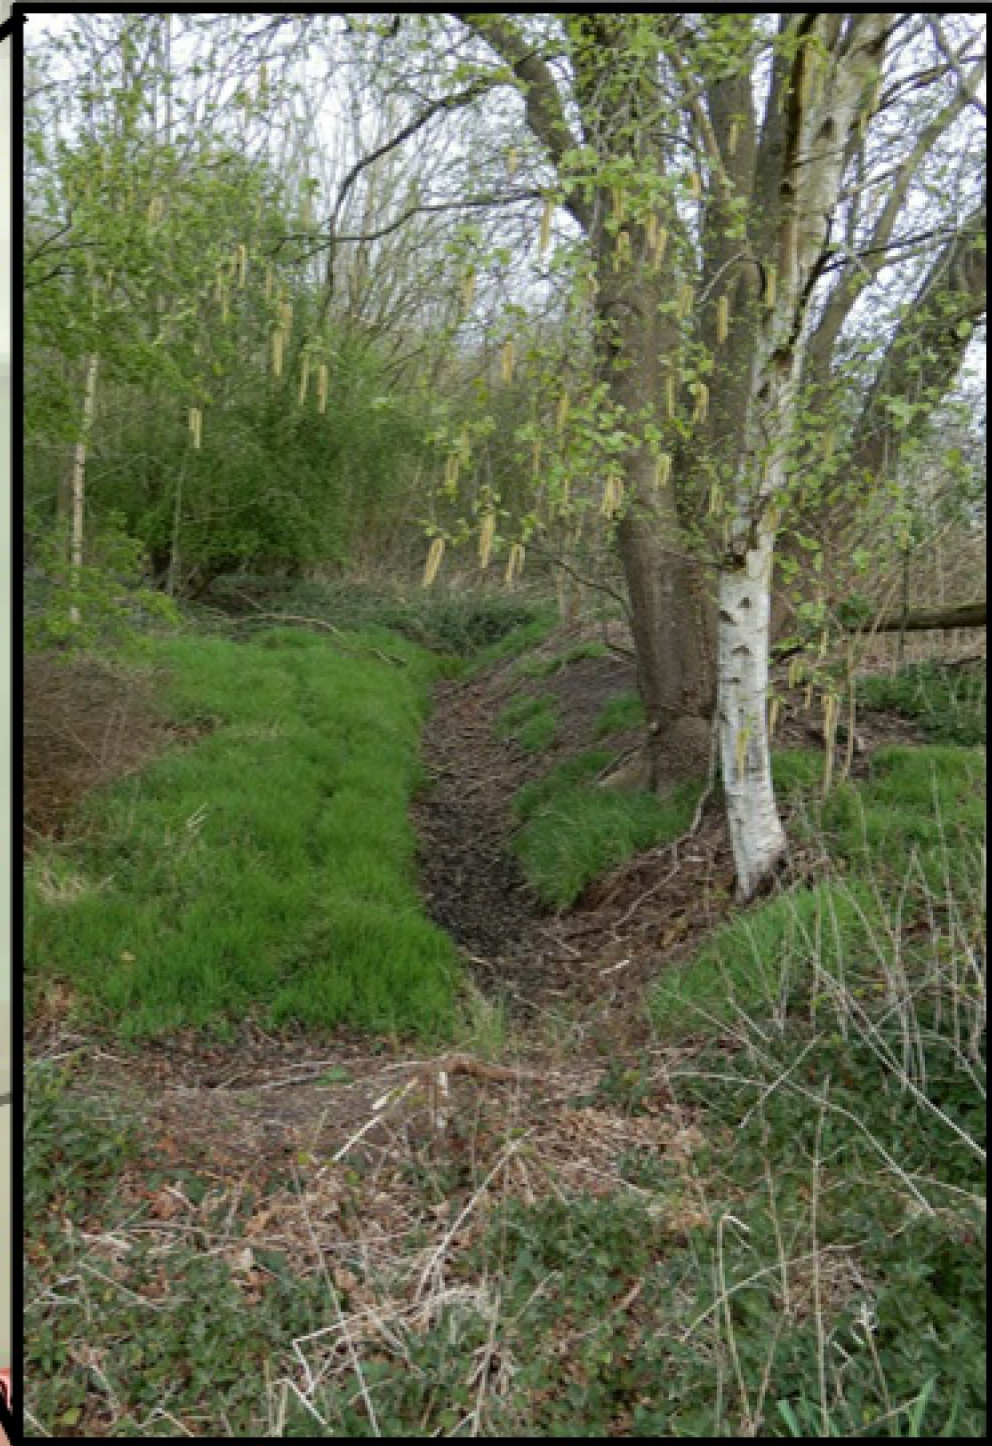
op oude kaarten
is hier een keer-
punt aanwezig

Dit is een greppel
(geen sloot), niet
opgenomen in de
legger

De sloot blijkt een greppel te zijn. Het is ook mogelijk dat de oorspronkelijke sloot is gedempt. Indien dit het geval is, is het in theorie mogelijk dat deze verontreinigd is. Maar die kans acht ik klein omdat indien het een demping betreft deze recentelijk aangebracht moet zijn en dus waarschijnlijk niet verontreinigd is.

Zoals je ziet zit hier geen kanaal/sloot maar licht waarschijnlijk het terrein iets lager waardoor de GIS applicatie dit aanmerkt als een kanaal/sloot.
