**NATURA 2000-GEBIED: 23. FOCHTELOËRVEEN (NATUURMONUMENTEN)**  
**VERSLAG VELDBEZOEK DD: 22 AUGUSTUS 2019**

## NATURA 2000-GEBIED: 23. FOCHTELOËRVEEN (STAATSBOSBEHEER)

**NATURA 2000-GEBIED: 23 FOCHTELOËRVEEN**  
**VERSLAG VELDBEZOEK DD. 25 JUNI 2020**  
**STATUS: DEFINITIEF**

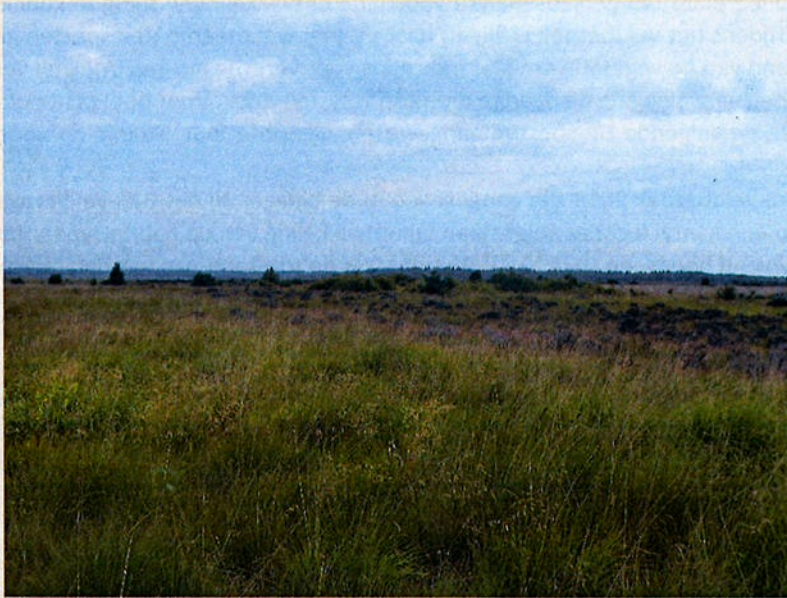
Na een brand in 2015 is Natuurmonumenten op de Bonghaar zeer terughoudend met het uitvoeren van beheermaatregelen. De brand wordt gezien als een niet geplande verstoring, de vegetatie moet zich daarvan weer zonder al te veel ingrepen kunnen herstellen. De brand is ook zeer ongunstig geweest voor reptielen. Dit vormt een extra reden om de begrazing tijdelijk plaatselijk te stoppen (reptielen zijn zeer gevoelig voor begrazing). Anderzijds zorgt de begrazing ervoor dat na de brand niet alles dichtgroeit met pijpenstrootje. Naar aanleiding van de brand worden ook de voor de eerste periode in de gebiedsanalyse aangegeven maatregel plaggen/chopperen niet uitgevoerd.

*Figuur 1. De Bonghaar is een zandrug die dwars door het hoogveengebied loopt. Het is de enige locatie in het gebied waar het habitatype Droge heide (H4030) aanwezig is.*

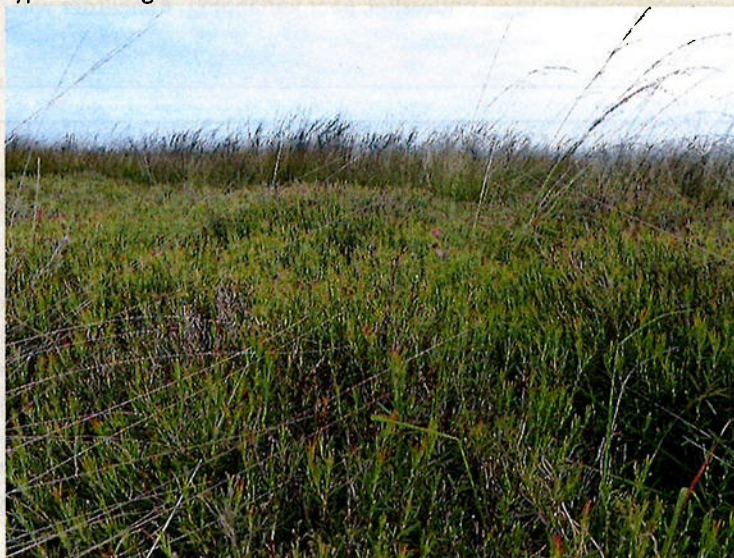
Op het Fochteloërveen is met name het habitatype Herstellend hoogveen (H7120) aanwezig. Andere habitatypes, zoals de hiervoor besproken droge heide of levend hoogveen (H7110 A) worden slechts over geringe oppervlakten aangetroffen. Op enkele locaties in het gebied is thans sprake van de ontwikkeling van kleine oppervlakten Levend hoogveen (H7110 A), onder andere in kern van het gebied. Tijdens het veldbezoek waren bij een wandeling over de kades mooie kleinschalige ontwikkelingen naar hoogveenvegetaties te zien met opvallend veel lavendelheide, een typische hoogveensoort.

*Figuur 1. Lokaal was opvallend veel lavendelheide aanwezig*

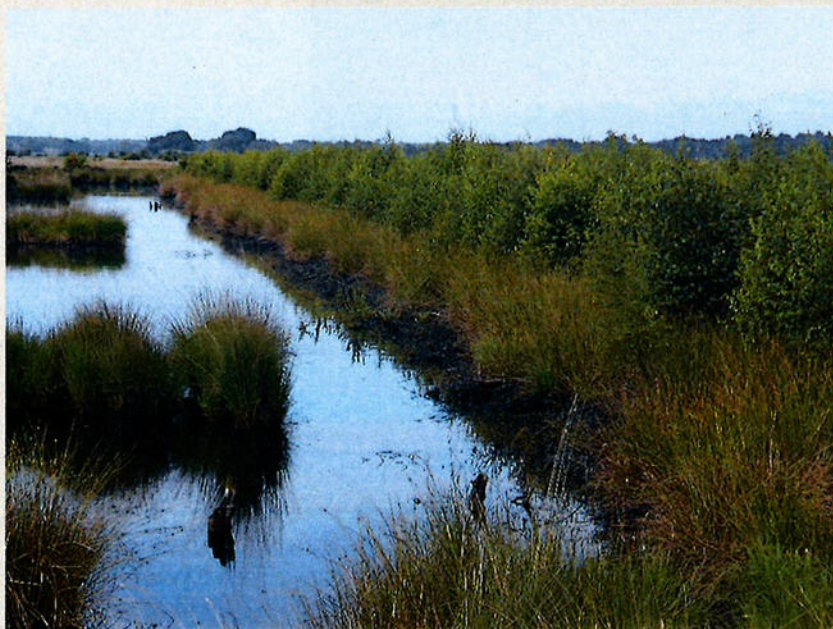
*Figuur 3. Ook op de kades is vaak veel opslag aanwezig.*

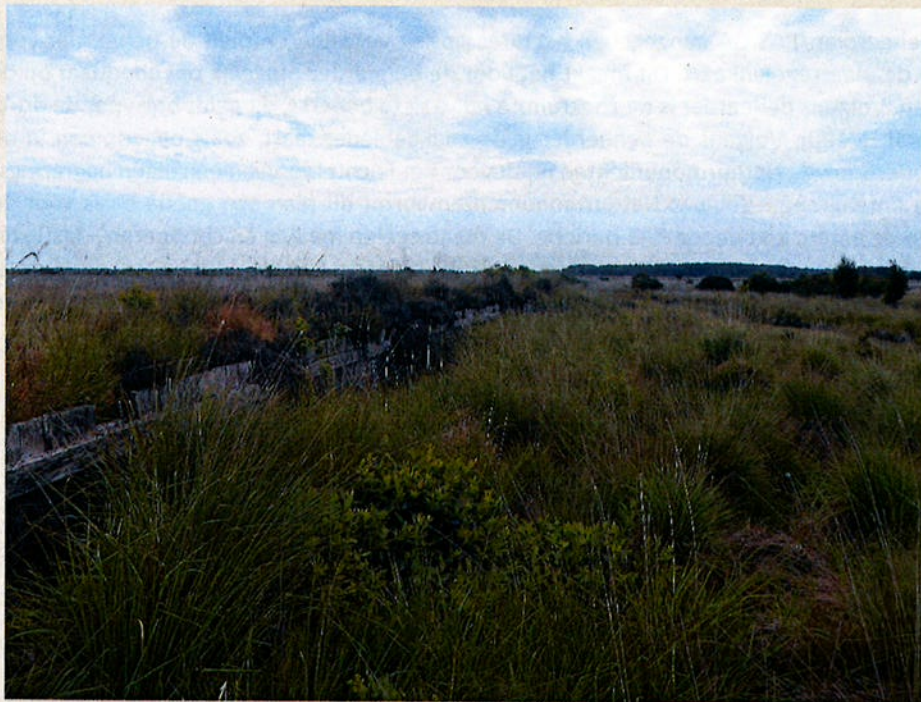
De kwaliteit van de bestaande kades gaat achteruit (zie ook verslag PAS-veldbezoek 2016) en beheerder geeft aan dat herstel noodzakelijk is. Natuurmonumenten is gestart met een verkenning naar de toestand van de kades en is bezig om een prioritering aan te brengen ten aanzien van de uitvoering van herstelmaatregelen. De toestand van de kades hangt deels samen met de gekozen constructie. Met name een deel van de met hout en veen aangelegde kades is verzakt, vooral in situaties waar er tussen de peilvakken een groot verschil in het waterpeil aanwezig is. De houten delen zijn vaak bloot komen te liggen en zijn deels gaan rotten. Hierdoor ontstaan gaten in de kade een lekkage. Herstel van kades is, in tegenstelling tot de verfijning van het compartimentenstelsel, niet als PAS-herstelmaatregel in het beheerplan opgenomen. (Gezien het belang van de kades zou beheerder het logisch vinden als het herstel in de 2<sup>de</sup> PAS-periode wel onder de PAS-maatregelen valt).

*Figuur 4. De houten delen van de kades zijn vaak bloot komen te liggen en zijn deels gaan rotten. Hierdoor ontstaan lekkages.*

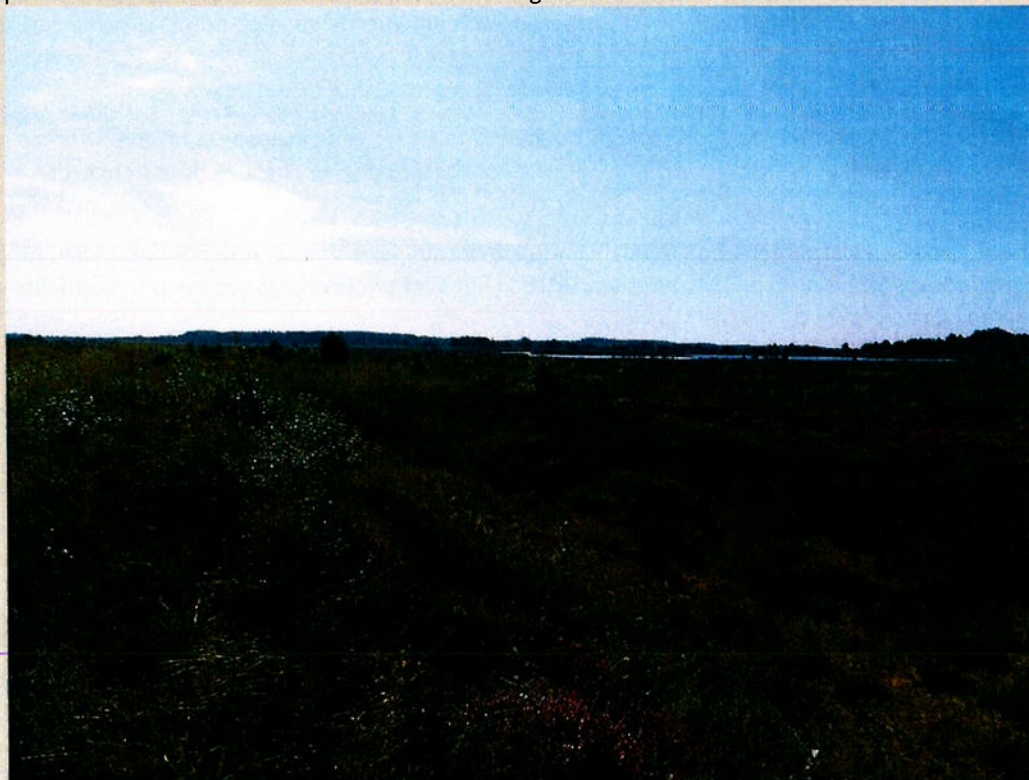
Risico in het Fochteloërveen is het verlies van de waterkerende werking van de kades. Hierdoor kan het behoud en laat staan de uitbreiding van H7120 Herstellend hoogveen en H7110A Actieve hoogvenen niet gewaarborgd worden. Natuurmonumenten is bezig met een plan voor het kadeherstel.

Een voorbeeld van een zwak deel van de kades in de Bonghaar is bezocht tijdens het veldbezoek, zie figuur 1. De beheerder liet hiermee zien dat de kades grove gaten bevatten. Het hout wat hiervoor is gebruikt bij de aanleg vertoont veel verrotte delen, waardoor de kade op meerdere locaties lek is en dreigt in te zakken. Op deze zwakke plekken is de waterkerende functie niet meer te garanderen.

**Figuur 1** Een van de kades in het Fochteloërveen welke op meerdere locaties zwakke plekken vertoont waardoor de watervasthoudende werking niet meer kan worden gegarandeerd

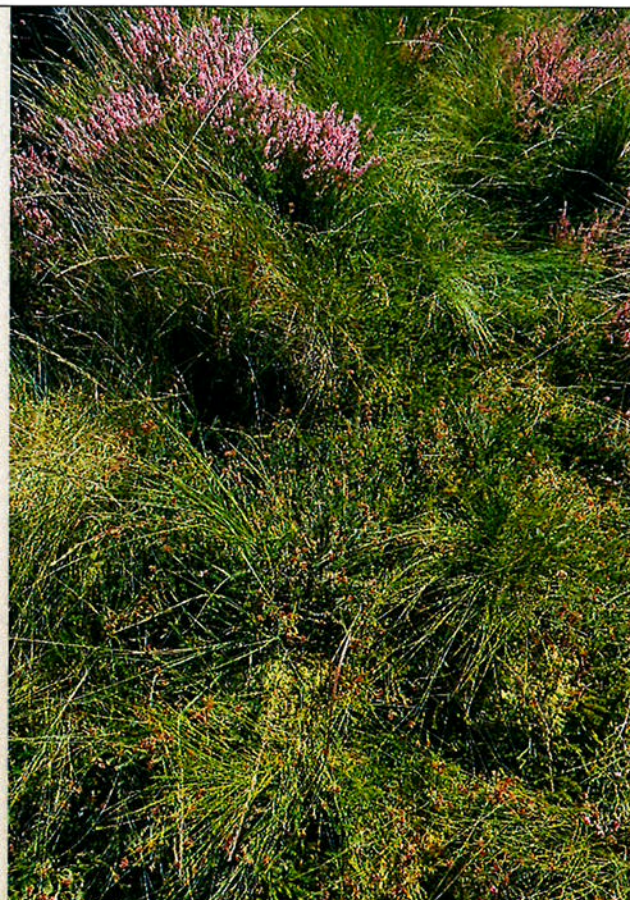
De huidige staat van H7120 Herstellend hoogveen laat nog veel ruimte voor ontwikkeling. Toch zijn er ook delen met hoogveensoorten te zien zoals lavendelhei, kleine veenbes en verschillende hoogveenmossen. Deze staan veelal tussen een afwisseling van struikheide en dopheide. Zie figuur 2 voor een impressie.

**Figuur 2** Een impressie van de vegetatie in H7120 Herstellend hoogveen, met typische soorten als lavendelhei, kleine veenbes en veenmos

Door de natte situatie, wat op moment van betreden droger dan gebruikelijk was (aldus de beheerder), kan veenmos zich goed manifesteren en krijgt pijpenstrootje weinig kans. Helaas is dat (nog) niet de standaard voor het Fochteloërveen wat vooral uit H7120 bestaat. Vergrassing blijft zichtbaar en een van de hardnekkige knelpunten in het gebied. Opslag van berken en de exoot Amerikaanse trosbosbes maakt daar ook onderdeel van uit. Door de over het algemeen natte situatie in het gebied is het slecht toegankelijk met groot materieel als maaimachines. Dit vraagt om maatwerk, maar gezien kosten en benodigde inspanning komt het instandhoudingsdoel van het ontwikkelen en uitbreiden van H7120 in het gedrang.

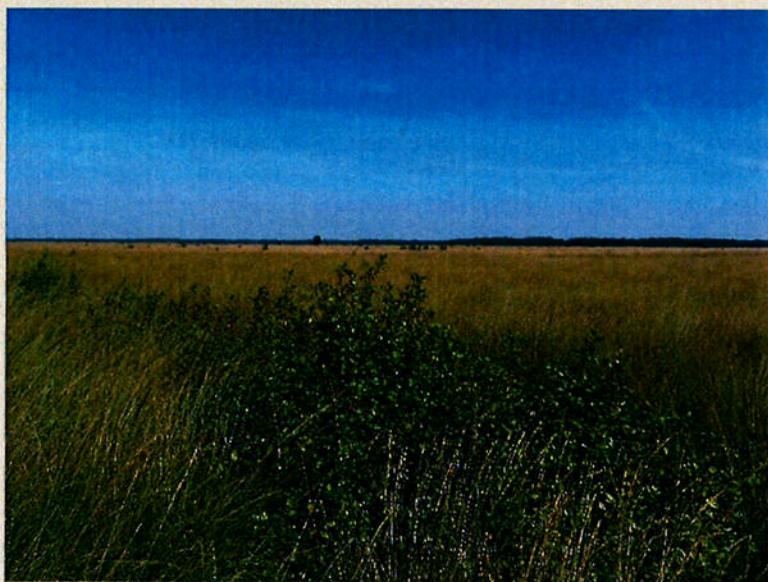
**Figuur 3** Opslag en vergrassing blijven hardnekkige knelpunten waar de beheerder mee te dealen heeft in het Fochteloërveen

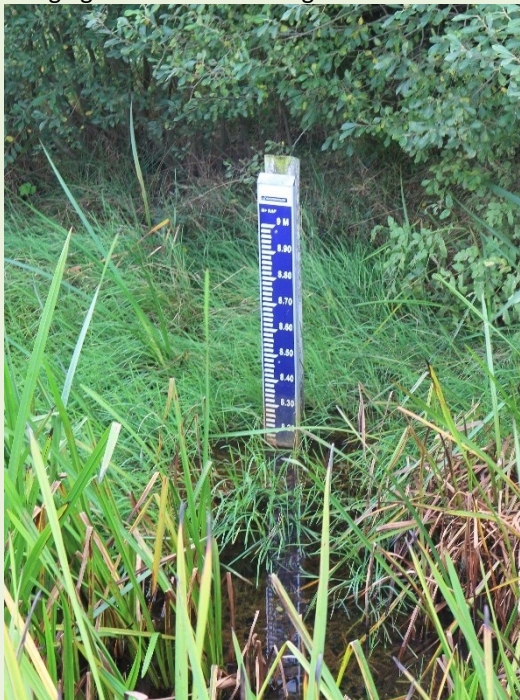
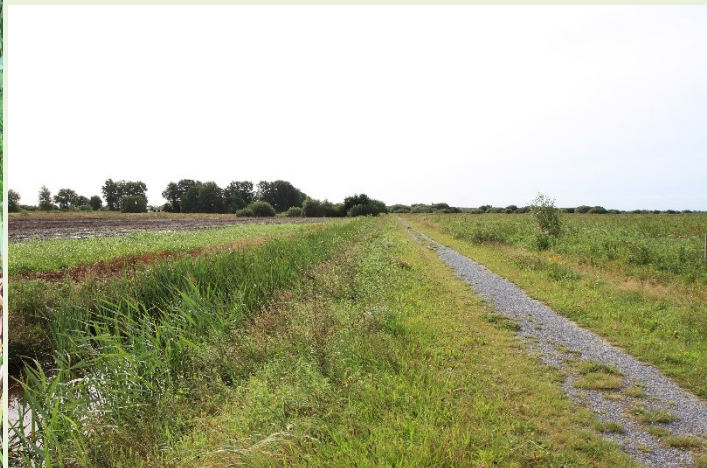
(2) Het Natura2000-gebied wordt grotendeels omringd door landbouwpercelen. Tevens liggen aantal landbouw percelen als enclave in het N2000-gebied met drooglegging/onderbemaling. De beheerder ervaart hiervan een verdrogend effect. Immers, voor hoogveenontwikkeling is een hoge (grond)waterstand gewenst. Ten behoeve van de agrarische functie van deze percelen wordt het op landbouwpeil gehouden. Net als in het natuurgebied, zijn de afgelopen droge zomers ook gemerkt op de landbouwgronden. Dit heeft tot gevolg dat agrariërs rondom het Fochteloërveen grondwater en/of oppervlaktewater onttrekken om hun gewassen te besproeien. Hierdoor kan de al lage grondwaterstand nog verder zakken.

**Figuur 1** In het Fochteloërveen liggen nog een aantal landbouwpercelen waar een ander grondwaterpeil voor wordt gehanteerd dan gunstig is voor hoogveenontwikkeling

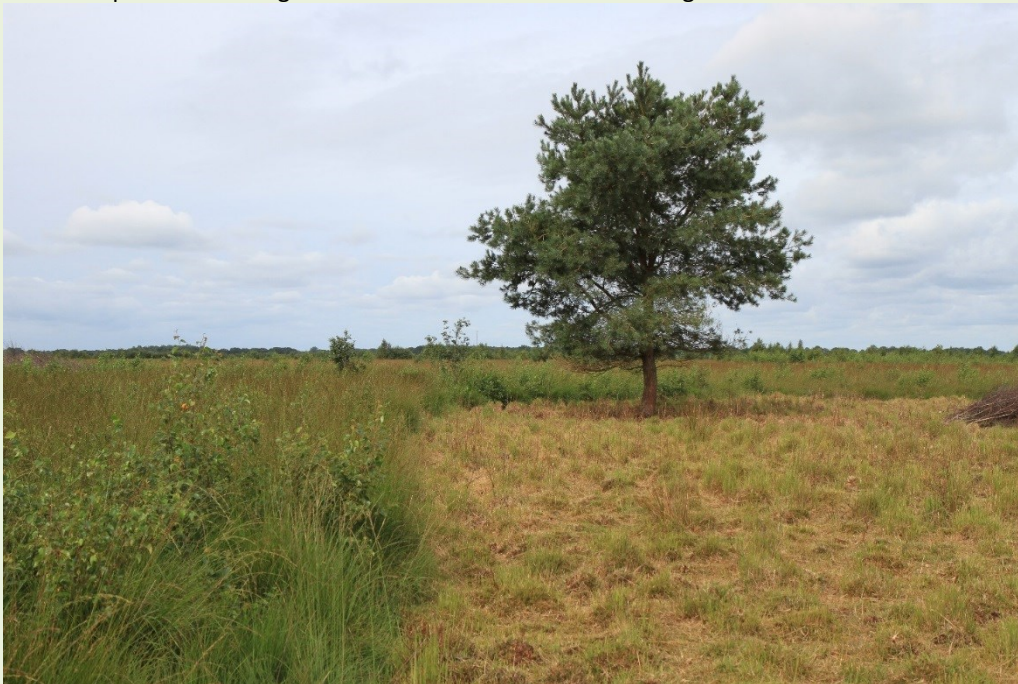
Het huidige beheer in het Fochtelooërveen is met name gericht op begrazing en opslag verwijderen. Begrazing wordt toegepast middels drukbegrazing op locaties waar vergrassing en verbossing optreedt en waar het droog genoeg is voor de schapen om te komen. Met twee schaapskuddes worden op meerdere vlakken in het gebied over het algemeen drie keer per jaar begraasd. Het effect hiervan is in het veld bekeken. Daar is een perceel bezocht welke in mei 2020 voor het laatst was begraasd en waar op moment van het veldbezoek de schapen net waren verplaatst. Zie in figuur 2 het verschil van wel en niet begraasde delen.

**Figuur 2** Het verschil tussen net begraasd (rechts) en drie maand geleden begraasd (links) met een schaapskudde. Het effect van drukbegrazing was te zien in kort afgevreten pijpenstro-pollen, waardoor heidevegetaties meer kans krijgen (figuur 3, links). Ook was te zien dat in de nattere delen veenmos zich vestigt in pitrus-pollen (figuur 3, rechts). De beheerder is hier tevreden over en refereert aan het feit dat de herders van de schaapskuddes worden beoordeeld op basis van het resultaat wat zij leveren. Er worden dus geen afspraken gemaakt voor een bepaald aantal graasdagen. Deze benadering vraagt een ecologisch benaderde deskundigheid van de schaapsherders, wat de kwaliteit ten goede komt.

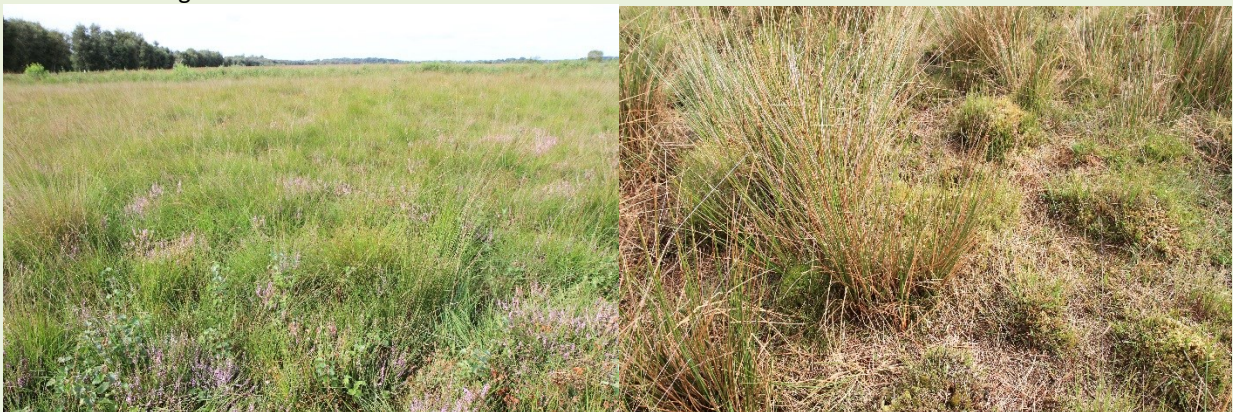
**Figuur 3** Het effect van drukbegrazing: kort gevretten pijpenstro-pollen waardoor heidevegetaties te kans krijgt zich te ontwikkelen (links) en (rechts) veenmos vestigt zich in pitrus-pollen.

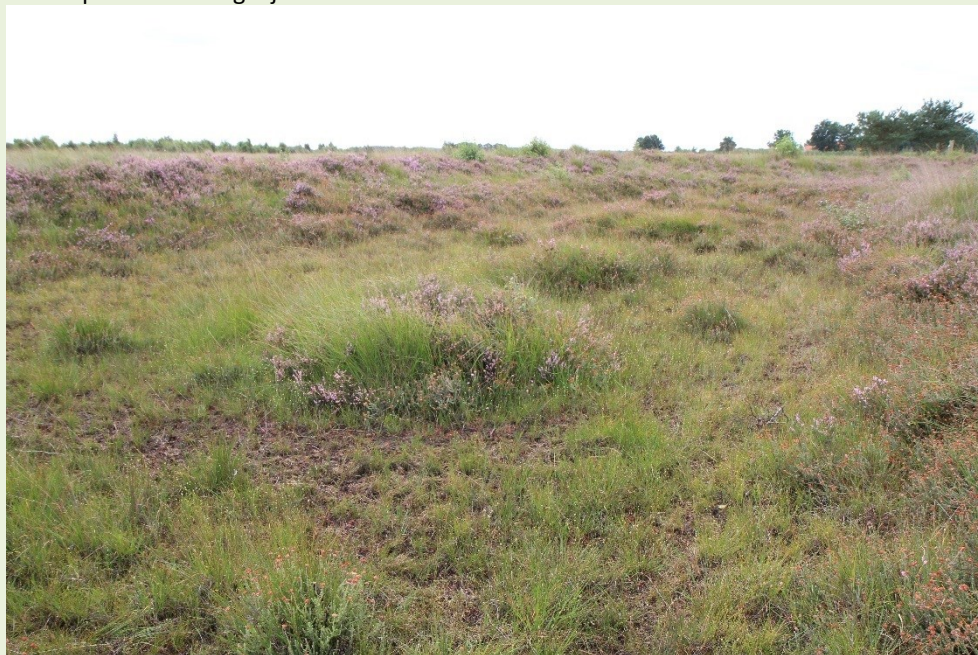
Een mooi ontwikkeld stukje H7140A Herstellend hoogveen is gezien onderaan de rand van een van de kades. Hier is veen afgestoken voor het aanleggen van de kade, waar nu een natte pioniervegetatie met onder andere moeraswolfsklauw, witte snavelbies en ronde zonnedaauw te zien is. Hoewel het nu ook droog staat, is het te nat voor een als pijpenstro om te gaan domineren. De beheerder neemt dit als voorbeeld mee in het komende kade herstelplan om soortgelijke situaties te creëren.

**Figuur 4** Natte pioniervegetaties met moeraswolfsklauw, witte snavelbies en ronde zonnedaauw ontstaan onder aan een kade waar veen is afgegraven om te kade mee te vormen.

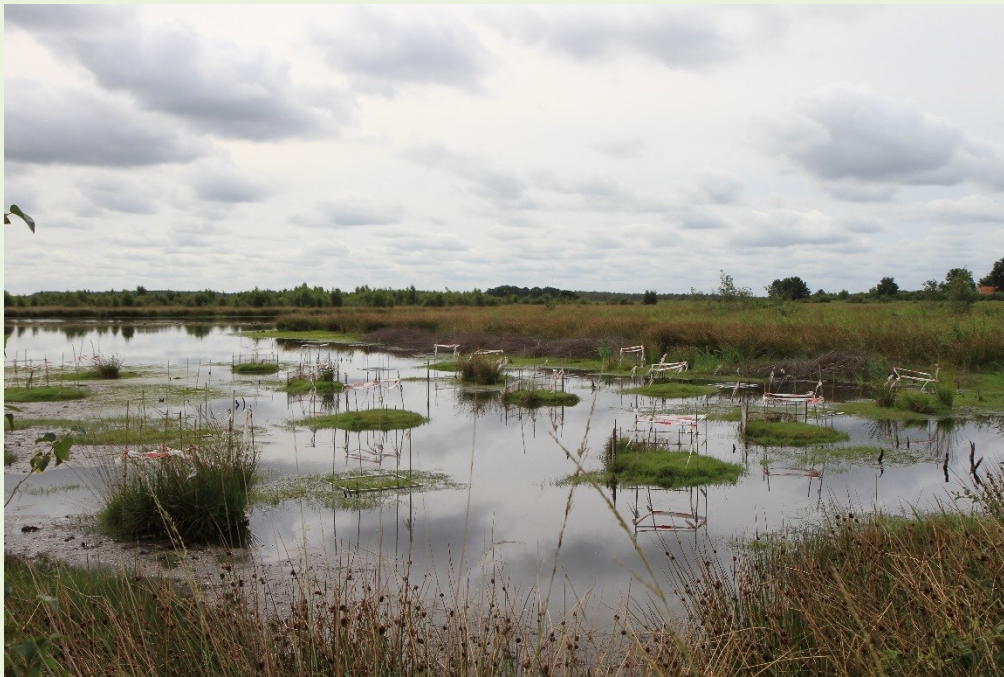
De beheerder heeft het BESE-experiment in het veld laten zien. Dit betreft een pilotopstelling, waarbij in een waterpartij drijvende plotjes zijn uitgezet van een kubieke meter, gemaakt van pvc-buizen. Hier is veenmos en waterveenmos met struisgras (gebiedseigen materiaal) in gelegd om veenmosgroei te bevorderen. In 2017 is er met dit experiment gestart wat 2020 het vierde en tevens laatste jaar maakt van het experiment.

**Figuur 5** Het BESE-experiment (gestart in 2017) waarbij veenmos zich succesvol hecht aan drijvende plotjes in het water.

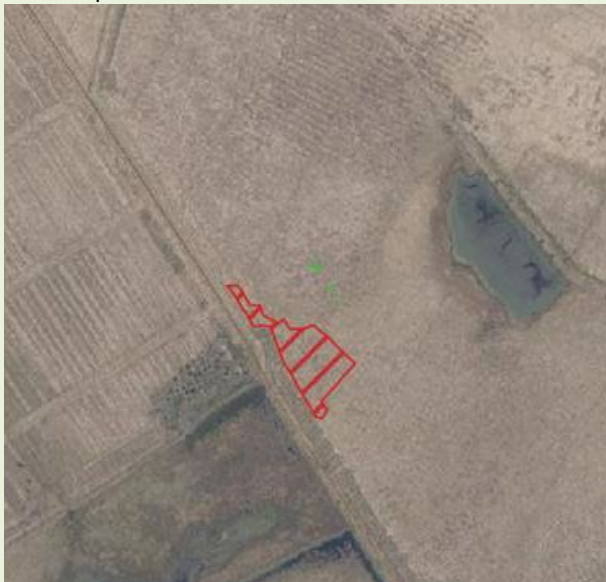
**Figuur 2** Afname van habitatype H7110A Actieve hoogvenen in rood n.a.v. kartering voorjaar 2021 in compartiment 13. Groen gearceerd is de nog bestaande vegetatie wat kwalificeert voor H7110A Actieve hoogvenen.

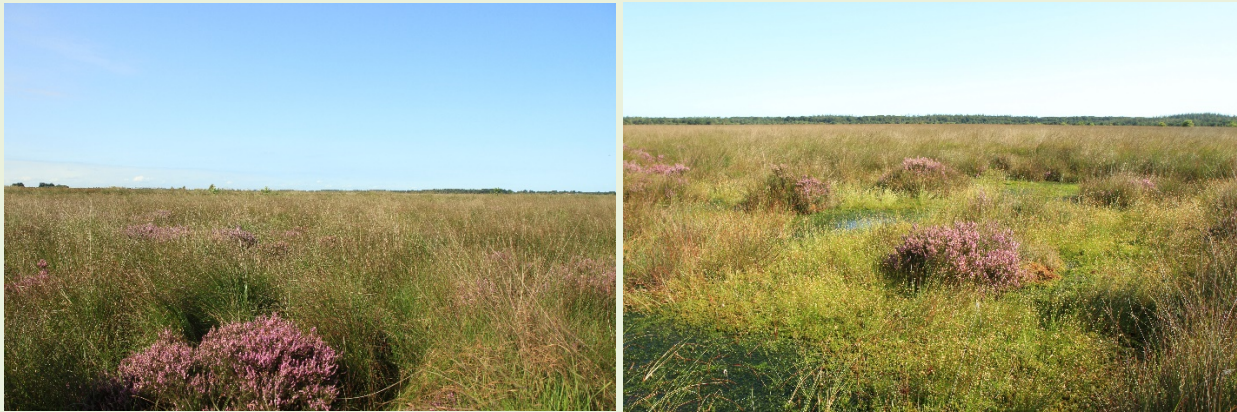
Het hoogveenmos is volgens de beheerder sterk verdroogd door de droge zomers. Dit is te zien in het veld middels verdroogde veenmosbulten en pijpenstrootje en haarmos (*Polytrichum spec.*) wat er overheen groeit. De effecten van stikstof worden daarmee versterkt. De verdroging van het hoogveen wordt tevens veroorzaakt doordat enkele kades van de compartimenten in het Fochteloërveen sterk verzwakt zijn en lekkages bevatten. Daardoor kan de beheerder het waterpeil niet op het voor hoogveenontwikkeling gewenste niveau houden. De beheerder zet de komende jaren vol in op het herstel van de kades, daarmee wordt dit knelpunt naar waarschijnlijkheid opgelost.

**Figuur 3** Het Fochteloërveen laat met name verdroogde delen hoogveen zien (links) maar ook natte delen waar hoogveenmossen en andere typische soorten zich goed kunnen ontwikkelen (rechts). Constructief herstel van de kades zou het rechterbeeld moeten bevorderen.

Voor het herstel van de kades is de toestand van alle kades in beeld gebracht en een prioritering gemaakt voor het herstel. Daarbij staan de locaties van H7110A Actieve hoogvenen bovenaan. Voor de wijze van herstel kijkt de beheerder mede naar de kadeaanleg van Natura2000-gebied Bargerveen, waarbij zand en leem wordt toegepast. Eerst worden de kades aangepakt, daarna de schil er omheen. Voordat de kades worden aangepakt, wordt de opslag verwijderd wat op de kades staat. Hiervoor wordt het waterpeil tijdelijk naar beneden gebracht, om de jonge boompjes onder het maaiveld af te kunnen zagen. Vervolgens wordt het waterpeil weer omhoog gezet, in de hoop dat dit dergelijk natte omstandigheden maakt dat opslag niet of moeilijk terugkomt.

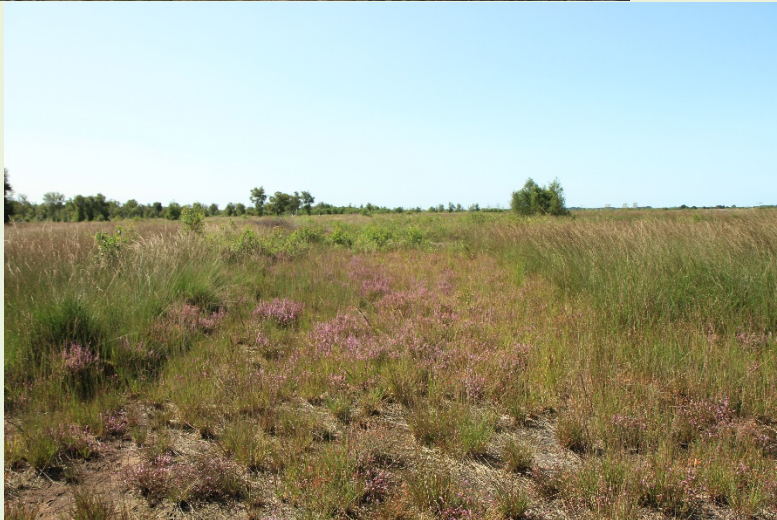
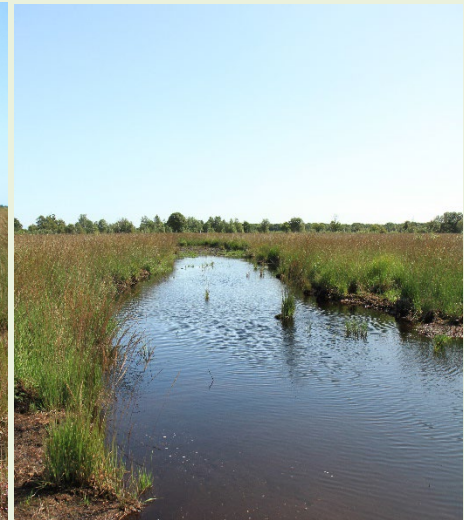
**Figuur 4** Beelden van de chopperlocaties vanuit de lucht en op de grond wat in de vorm van een visgraat is uitgevoerd
