# Vergunning onderbouwend geohydrologisch rapport bemaling fietstunnel Brunlaan

Eindrapport

Project Vergunning onderbouwend geohydrologisch rapport bemaling fietstunnel Brunlaan  
Opdrachtgever Provincie Drenthe

Document Eindrapport  
Status Definitief  
Datum 8 mei 2018  
Referentie 106012/18-007.216

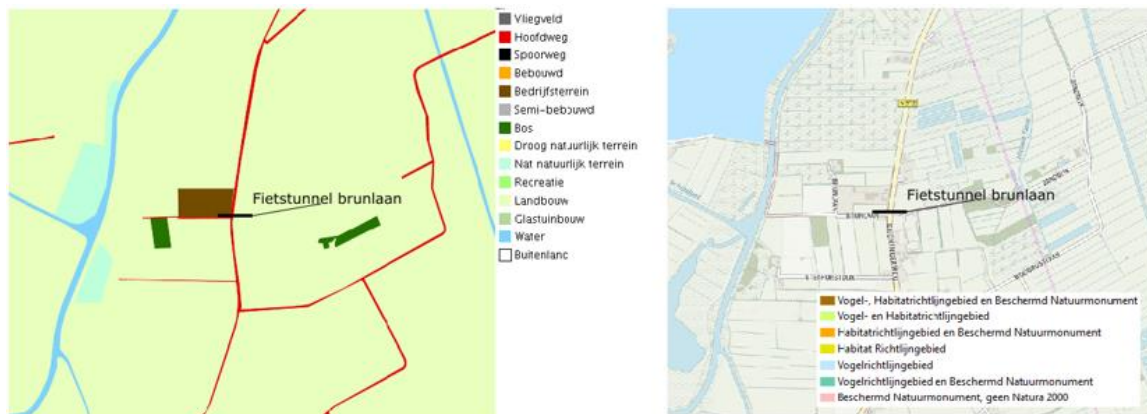
In afbeelding 2.4 is een overzicht weergegeven van het bodemgebruik en de natuurgebieden in de omgeving van de projectlocatie. Deze informatie is afkomstig van Rijksoverheid (2016) en Geobasis (2017). In de omgeving is vooral landbouw aanwezig. Daarnaast zijn er twee plekken met wat bebossing te vinden.

In de nabije omgeving zijn geen beschermde natuurmonumenten of habitatrictlijn- en vogelgebieden. Enkel een vogelrichtlijngebied is aanwezig op een afstand van ongeveer 1,5 kilometer ten noordwesten van het projectgebied.

Afbeelding 2.4 Bodemgebruik en Natura 2000-gebieden projectlocatie

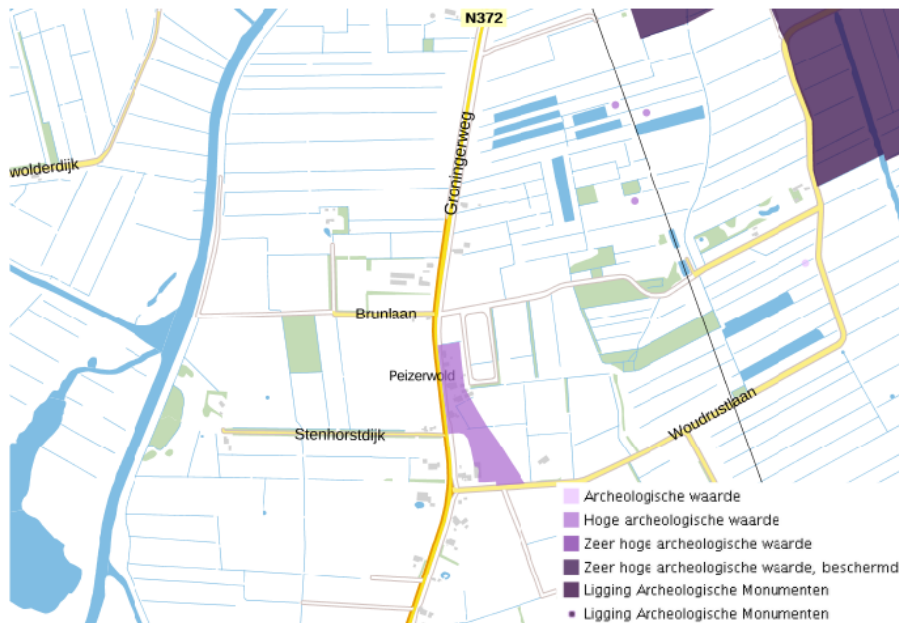
Rondom de projectlocatie ligt op grote afstand in het noordwesten een zone met archeologische monumenten. Ten zuiden van de projectlocatie op circa 100 meter ligt een zone met hoge archeologische waarde. In afbeelding 2.5 is een overzichtskaart gegeven verkregen van Rijksoverheid (2018).

Afbeelding 2.5 Overzicht locaties archeologische gebieden

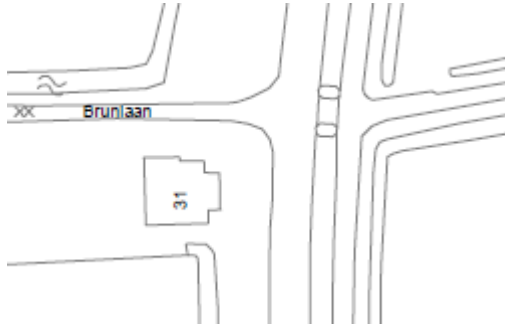
Vlak naast de bemaling van de fietstunnel is het Tolhuis gelegen, zie afbeelding 4.2.

Afbeelding 4.2 Ligging Tolhuis (huis met nummer 31)

Het Tolhuis ligt op circa 20 meter afstand van de insteek van het talud van de tunnel. In afbeelding 4.3 is een geohydrologisch dwarsprofiel (noord-<-> zuid) weergegeven met daarop de bodemopbouw, de tunnel en het grondwaterstandsverloop tijdens de bemaling.

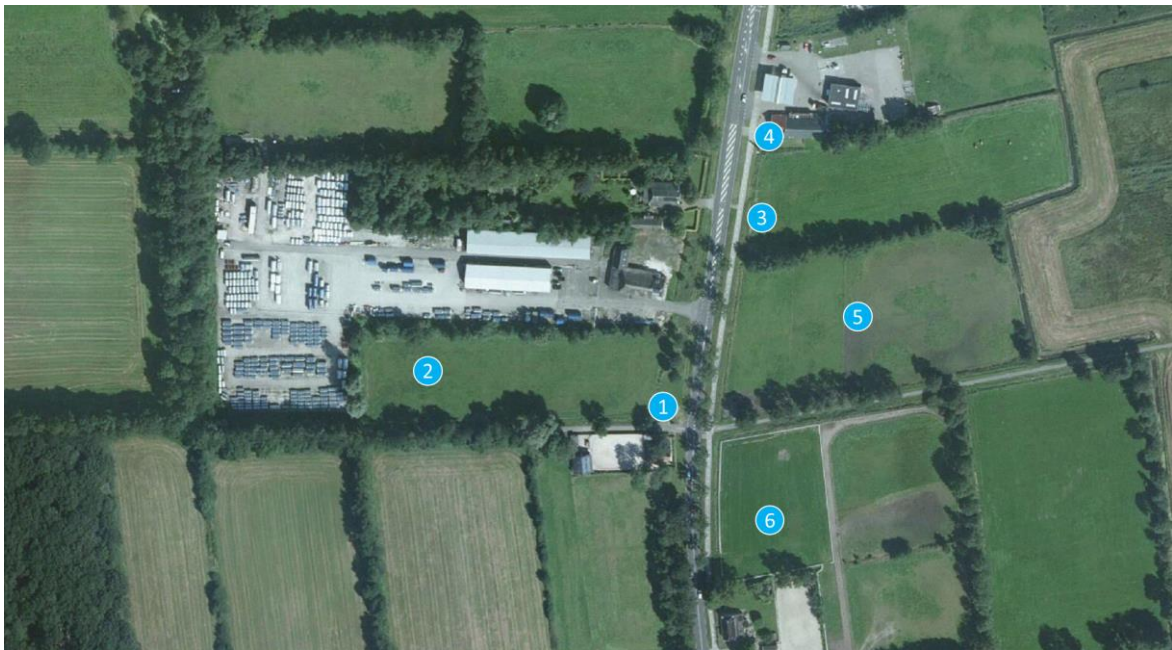
Afbeelding 5.1 Locaties van de peilbuizen voor monitoring

Peilbuis 1 en 2 kunnen worden gebruikt om de grondwaterstand rondom de bouwput in de gaten te houden. Peilbuis 3 en 4 zullen de grondwaterstand bij het tankstation monitoren. Met deze peilbuizen wordt inzicht verkregen over de grondwaterstromingsrichting tussen de bemaling en het tankstation. Tot slot houden peilbuis 5 en 6 de verlaging op de landbouwpercelen in de gaten. Daarnaast wordt een inzicht verkregen in de grondwaterstand richting de locaties met natuur.

Tabel 5.1 Motivering en toelichting peilbuis locaties en monitoring

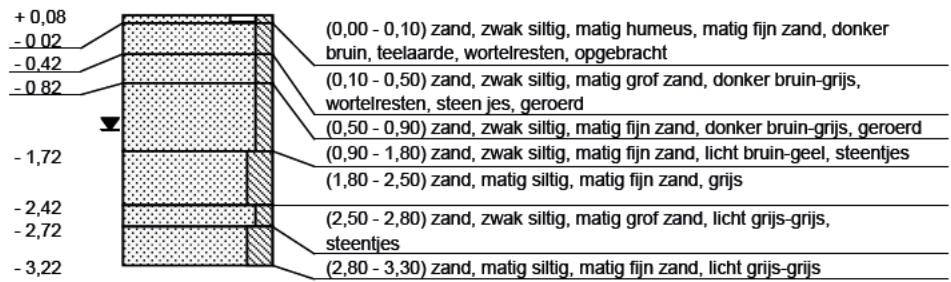
Maatvoering in meters t.o.v. N.A.P.  
Actuele GWS: N.A.P. - 1,42 m

Maatvoering in meters t.o.v. maaiveld

Maatvoering t.o.v. N.A.P.

PB01: Peilbuis 1, bovenkant: + 0,22 m

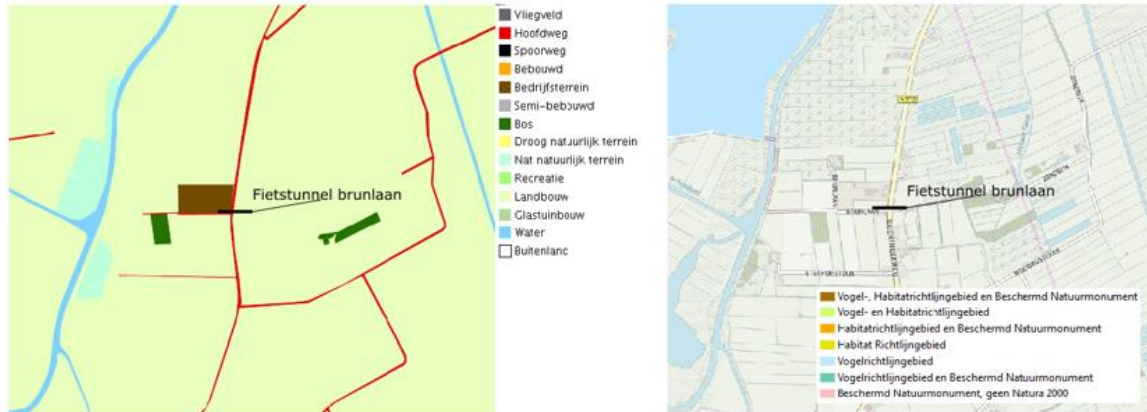
In afbeelding 2.4 is een overzicht weergegeven van het bodemgebruik en de natuurgebieden in de omgeving van de projectlocatie. Deze informatie is afkomstig van Rijksoverheid (2016) en Geobasis (2017). In de omgeving is vooral landbouw aanwezig. Daarnaast zijn er twee plekken met wat bebossing te vinden.

In de nabije omgeving zijn geen beschermde natuurmonumenten of habitatrictlijn- en vogelgebieden. Enkel een vogelrichtlijngebied is aanwezig op een afstand van ongeveer 1,5 km ten noordwesten van het projectgebied.

Afbeelding 2.4 Bodemgebruik en Natura 2000-gebieden projectlocatie

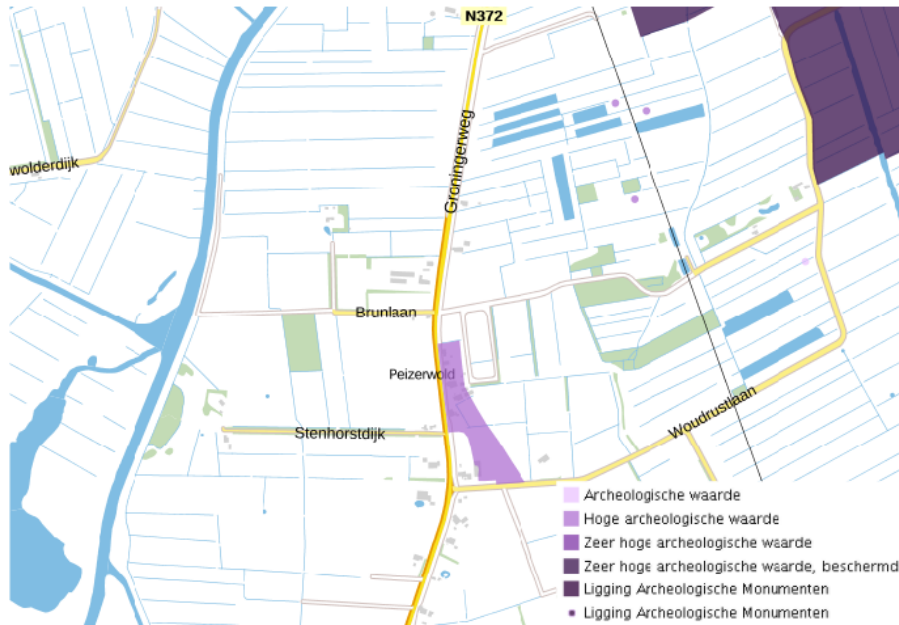
Rondom de projectlocatie ligt op grote afstand in het noordwesten een zone met archeologische monumenten. Ten zuiden van de projectlocatie op circa 100 m ligt een zone met hoge archeologische waarde. In afbeelding 2.5 is een overzichtskaart gegeven verkregen van Rijksoverheid (2018).

Afbeelding 2.5 Overzicht locaties archeologische gebieden

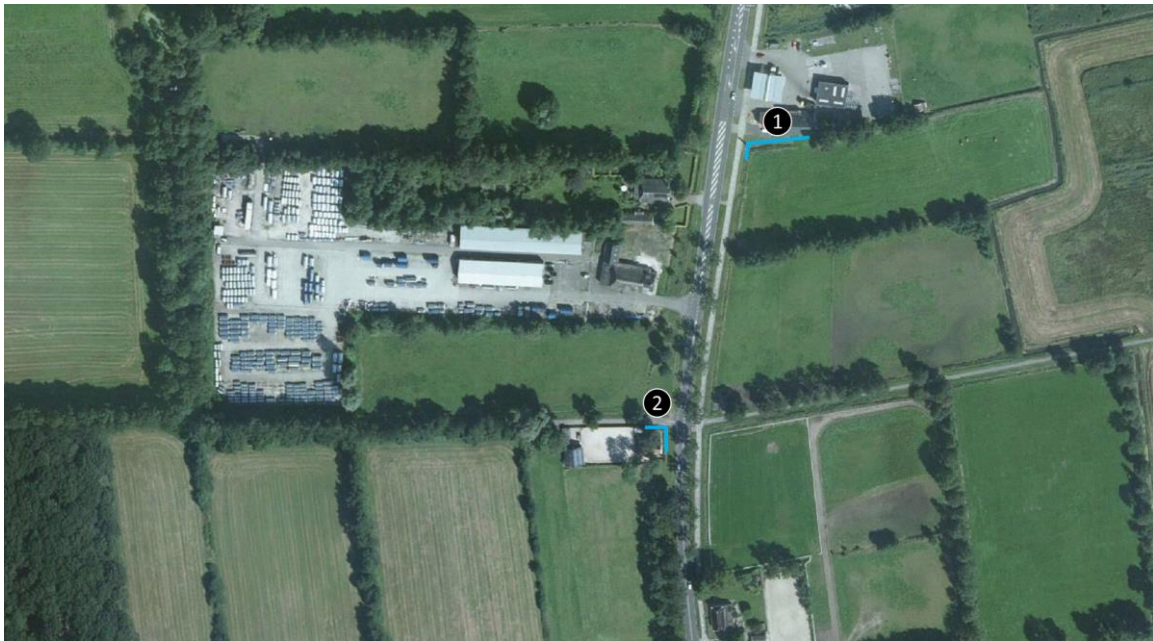
Afbeelding 4.4 Locatie vernattings scherm

De ligging van de vernattings schermen is weergegeven in afbeelding 4.4.

Om het effect op de omgeving te minimaliseren kan worden gewerkt met een vernattings scherm (ofwel infiltratiescherm). Een vernattings scherm bestaat uit verticale filters op korte afstand van elkaar (bijvoorbeeld om de 2 m). Deze filters voeren een bepaald debiet in een diepere laag in om onttrokken debiet op de bepaalde locaties te compenseren. Ter hoogte van het tankstation is het vernattings scherm noodzakelijk. Bij het Tolhuis wordt het vernattings scherm geplaatst op het verzoek van de bewoners. In tabel 4.3 is de noodzaak en reden van het scherm aangegeven.

In tabel 4.4 is het berekende debiet voor het vernattings scherm bij het tankstation gegeven.

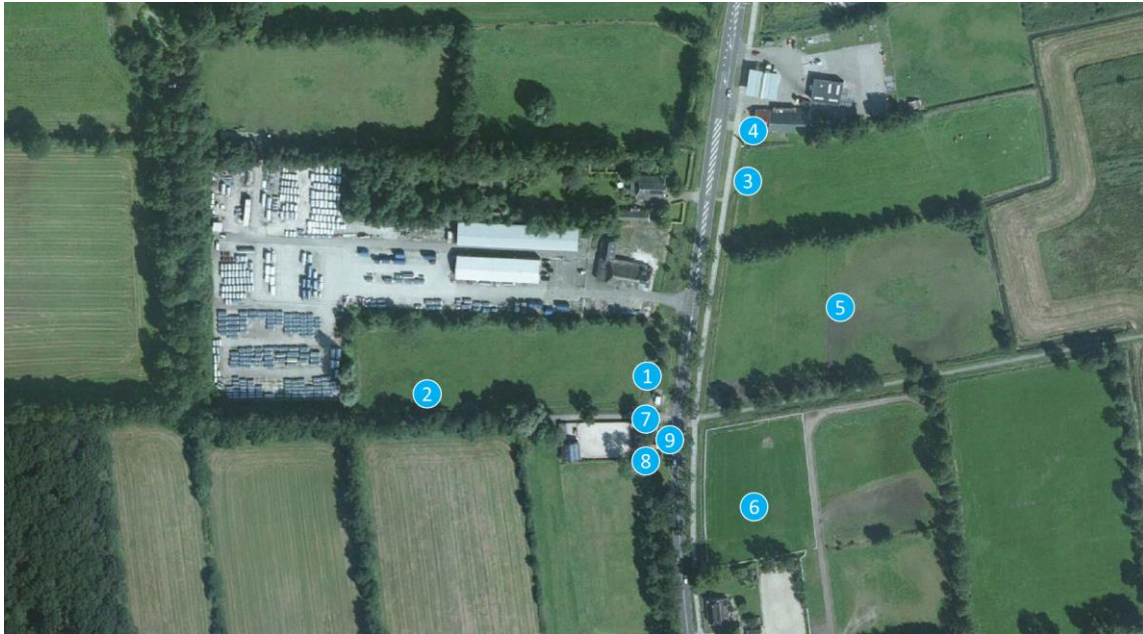
Afbeelding 6.1 Locaties van de peilbuizen voor monitoring

Gedurende de bemaling op de projectlocatie wordt voorgesteld de grondwaterstandseffecten in de omgeving aan de hand van peilbuizen te monitoren. Voorgesteld wordt in totaal negen peilbuizen te plaatsen. Zes peilbuizen in het kader van het project en drie peilbuizen in het kader van een extra monitoringsbeheersmaatregel tegen eventuele schade aan het Tolhuis. De globale locaties van deze peilbuizen zijn gegeven in afbeelding 6.1. De motivering achter de geplaatste peilbuizen is gegeven in tabel 6.1 en een verwachte verlaging van de grondwaterstand rond de peilbuis locaties is gegeven in tabel 6.2. Daarbij wordt een signaleringswaarde, actiewaarde en bijbehorende actie gegeven.

Tabel 6.1 Motivering en toelichting peilbuis locaties en monitoring

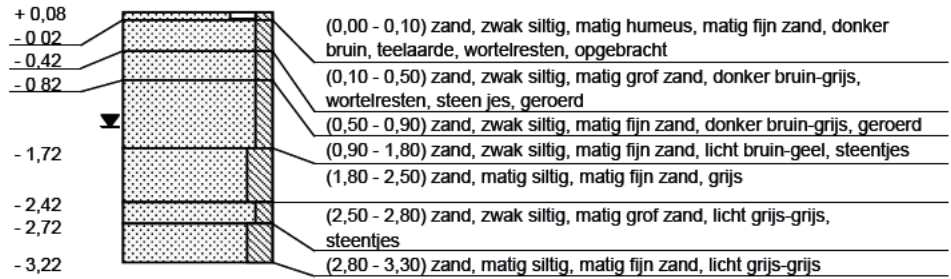
Maatvoering in meters t.o.v. N.A.P.  
Actuele GWS: N.A.P. - 1,42 m

Maatvoering in meters t.o.v. maaiveld

Maatvoering t.o.v. N.A.P.

PB01: Peilbuis 1, bovenkant: + 0,22 m

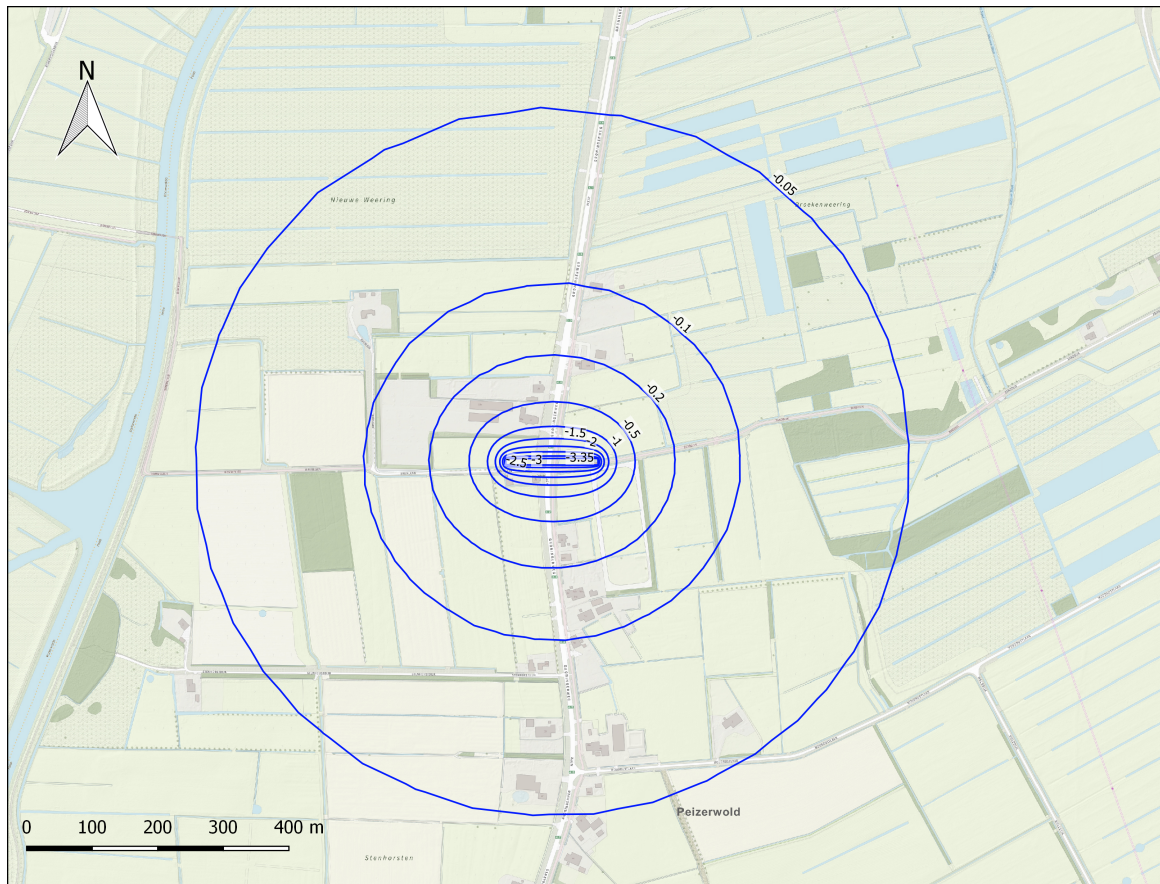
Verlaging [m]	Grondwaterstand
	Afstand tot onttrekking [m]
3,4	0
3,0	5
2,5	10
2,0	20
1,5	30
1,0	50
0,5	85
0,2	160
0,1	270
0,05	530

In figuur 1 is het invloedsgebied van de bemaling weergegeven.

Figuur 1: Contourlijnen van het invloedsgebied van de bemaling.

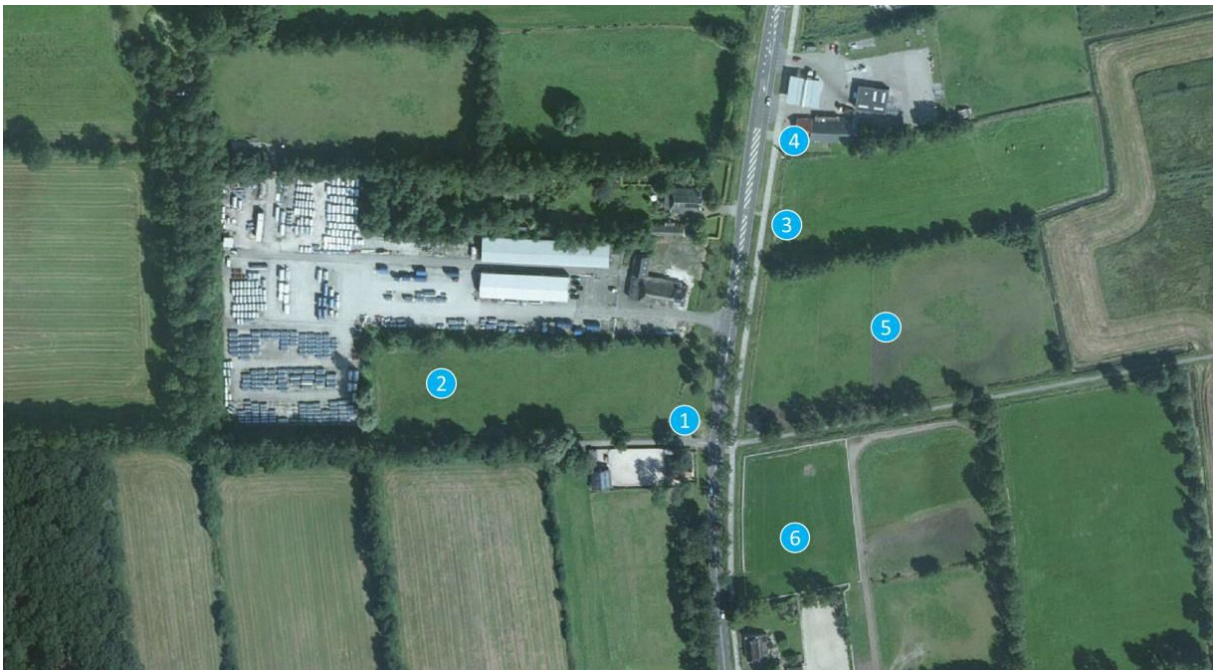
Afbeelding 1 - Afbeelding 5.1 Locaties van de peilbuizen voor monitoring

Peilbuis 1 en 2 kunnen worden gebruikt om de grondwaterstand rondom de bouwput in de gaten te houden. Peilbuis 3 en 4 zullen de grondwaterstand bij het tankstation monitoren. Met deze peilbuizen wordt inzicht verkregen over de grondwaterstromingsrichting tussen de bemaling en het tankstation. Tot slot houden peilbuis 5 en 6 de verlaging op de landbouwpercelen in de gaten. Daarnaast wordt een inzicht verkregen in de grondwaterstand richting de locaties met natuur.

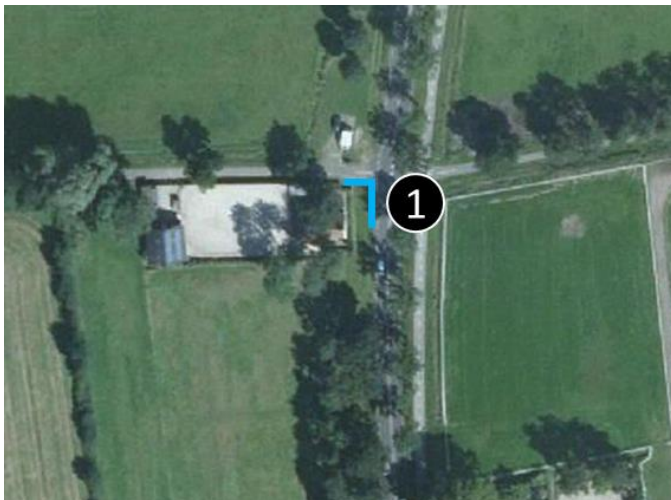
Afbeelding 3.1 Beschouwde locatie vernattings scherm

Om het effect op de omgeving te minimaliseren (en dus de verhanglijn in het grondwater te verkleinen) kan worden gewerkt met een vernattings scherm (ofwel infiltratiescherm). Een vernattings scherm bestaat uit verticale filters op korte afstand van elkaar (bijvoorbeeld om de 2 m). Deze filters voeren een bepaald debiet in een (diepere) zandlaag om een deel van de grondwaterstandsverlaging te compenseren. Ook bij het Tolhuis 31 is een vernattings scherm mogelijk.

In de berekening is bij het vernattings scherm een infiltratiedebiet gehanteerd van ca. 250 m<sup>3</sup>/dag.

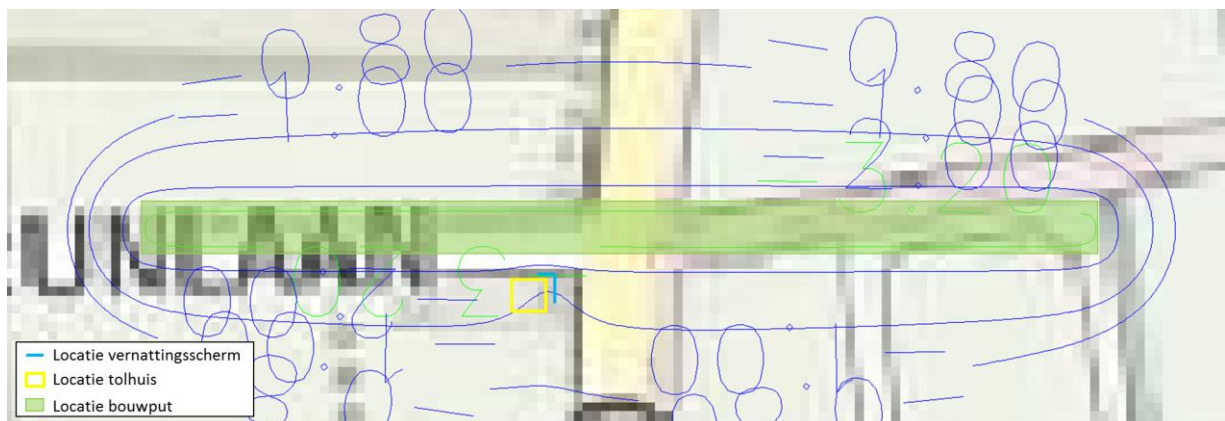
Het berekende verhang van de grondwaterstand over Tolhuis 31 (van noord naar zuid) is weergegeven in tabel 3.2. In afbeelding 3.2 is de berekende grondwatersituatie inclusief een vernattings scherm bij het Tolhuis gegeven.

Afbeelding 3.2 Berekende grondwaterstandsverlaging inclusief vernatting ten hoogte van het Tolhuis

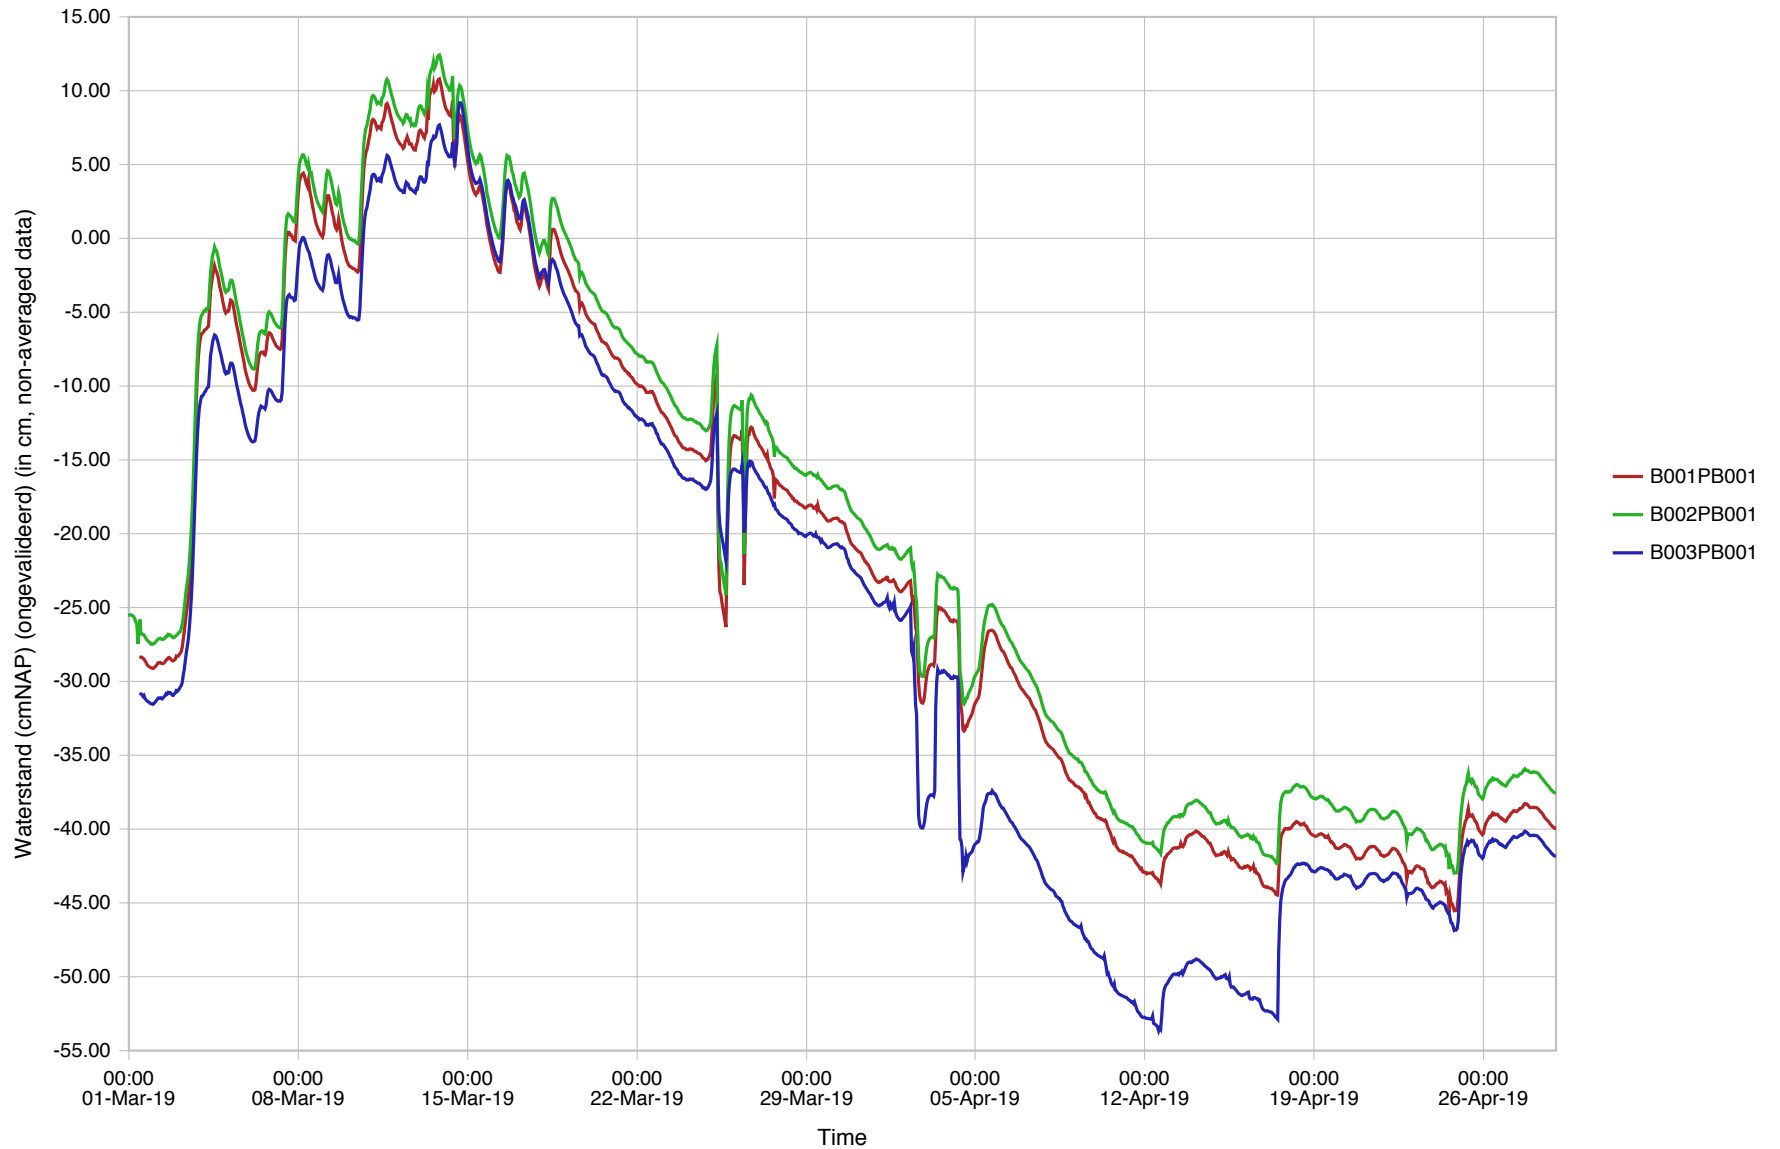
### Waterstand totaaloverzicht week 9-17

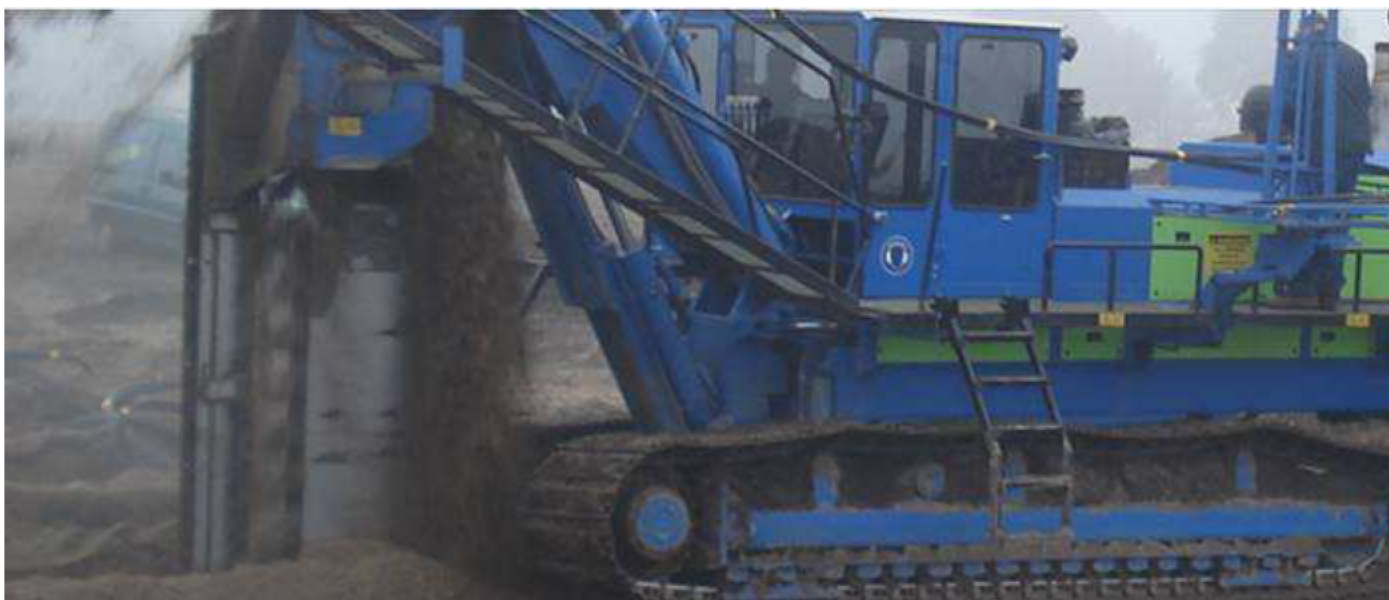
In het bemalingsadvies wordt het volgende voorgesteld: *Op basis van de nu beschikbare informatie wordt een bemaling op horizontale drains aanbevolen. De drains dienen machinaal op een niveau van NAP -4,6 m te worden aangelegd (circa 1,0 m beneden de te realiseren grondwaterstand). De drains dienen te worden aangelegd in sleuven die tot het ontgravingsniveau worden aangevuld met goed doorlatend zand. De drains moeten door middel van een blinde buis tot aan maaiveld worden doorgevoerd en vervolgens op een pomp worden aangesloten. Om de drains machinaal aan te brengen, dient voldoende ruimte beschikbaar te zijn. Aan de kopse kant kan worden begonnen met het aanleggen van de drains. Aan de andere kant dient voldoende uitloop aanwezig te zijn voor de draineermachine.*

Ik heb het vermoeden dat de opsteller van het bemalingsadvies ( ) niet op de hoogte is geweest van de bestaande situatie. Er staan namelijk bomen met wortels, het betreft een gesloten verharding (asfalt). De N372 is 1 van de drukste wegen van Drenthe en de tunnel moet ter plaatse van deze obstakels in 66 uur gerealiseerd worden. Om horizontale bemaling toe te passen is de inzet van een drainagemachine nodig die tot 6 meter kan bemalen. We spreken dan over een machine van ca. 16 meter lang, 3 meter breed en met een gewicht van 30 ton, oftewel "diepdrainage". De drainage machine voor landbouwdoeleinden kunnen tot 2,50 meter diepte. Alle vergelijkbare machines hebben deze afmetingen ongeveer. Met deze machines kun je in deze situatie geen horizontale drainage aanbrengen.
