Met dit aanvraagformulier vraagt u een subsidie aan in de vorm van een geldbedrag en/of een laagrentende lening op grond van de Aanvraagformulier Subsidie behoud of herbestemming karakteristiek bezit Drenthe 2021-2024.

# Werkbeschrijving restauratie & herbestemming

## Woonhuis Geestkracht

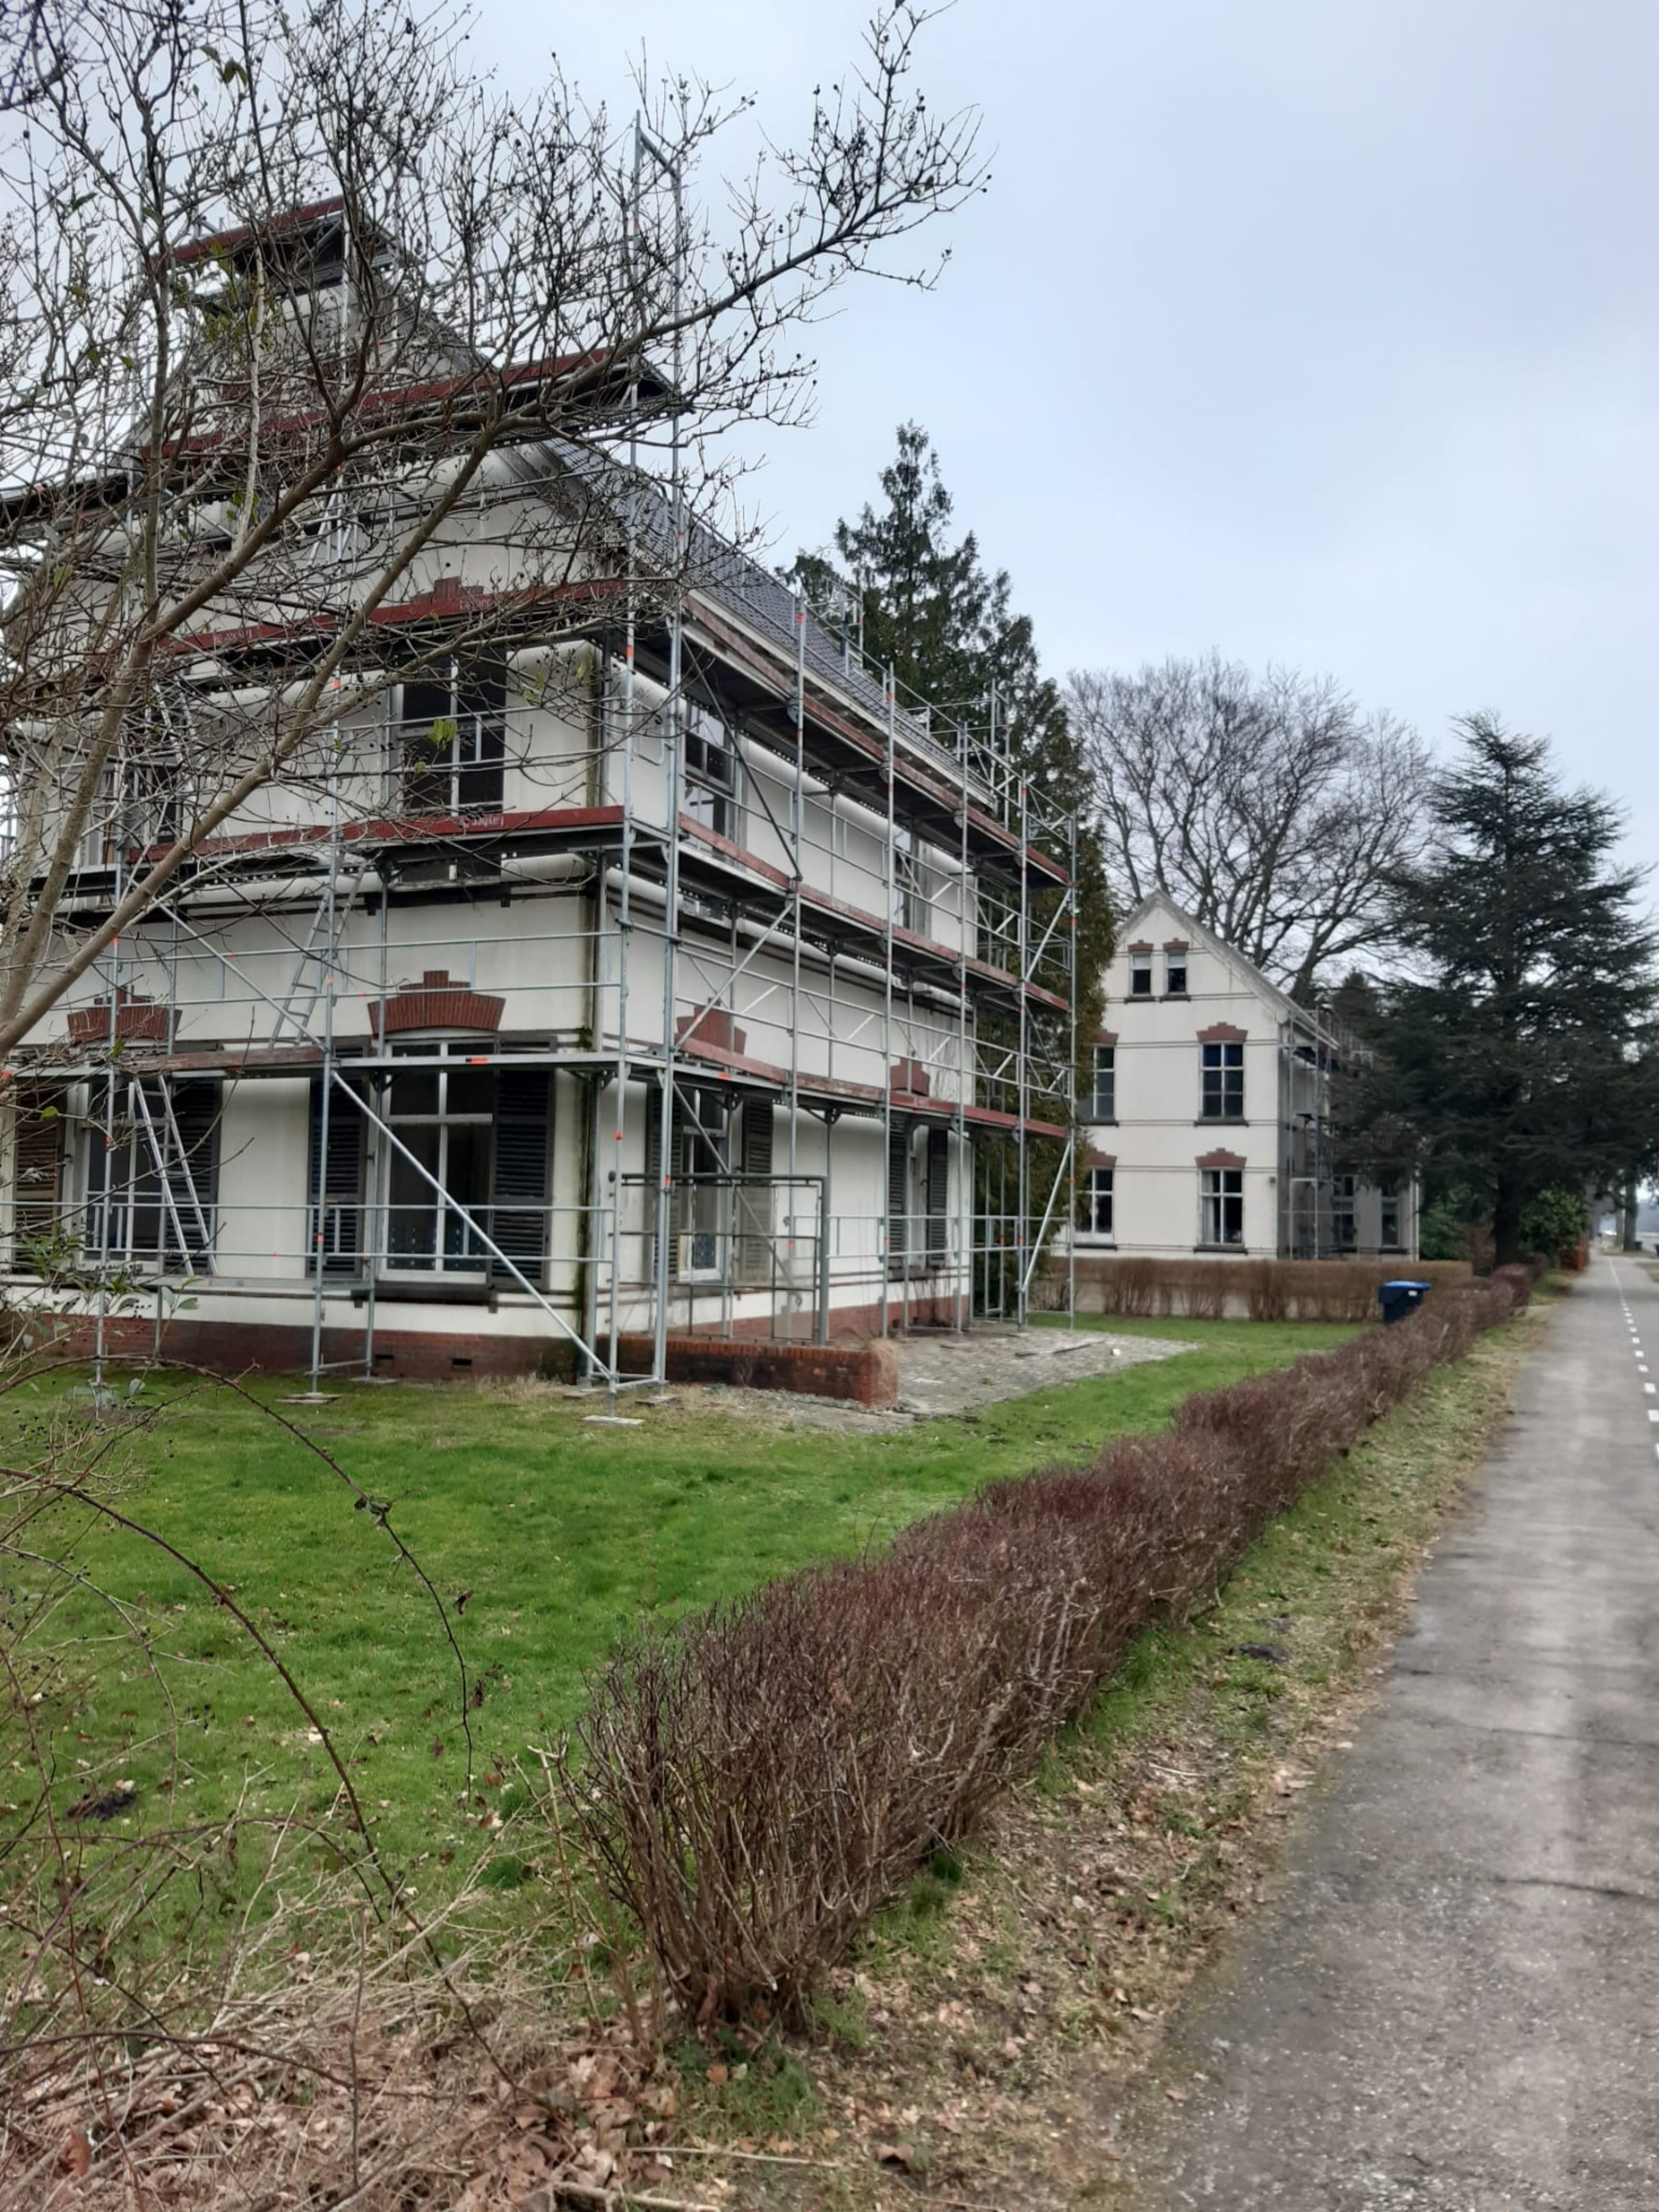
De voormalige apothekers woning staat langs de hoofdroute naar de parkeerplaatsen van het Unesco werelderfgoed [REDACTED]. De woning maakt deel uit van een viertal in het oog springende witte villa's waarvan op dit moment alleen de hoekvilla excelsior directiehotel in redelijk goede staat is en verhuurd wordt. Het naastgelegen Nauwgezetheid wordt op dit moment opgeknapt waardoor deze beeldbepalende hoek in aanzien sterk gaat verbeteren. Het voormalig woonhuis Geestkracht aan de Hoofdweg 148 wordt in verband met onverhuurbaarheid, anti kraak beheert en maakt een desolate indruk.

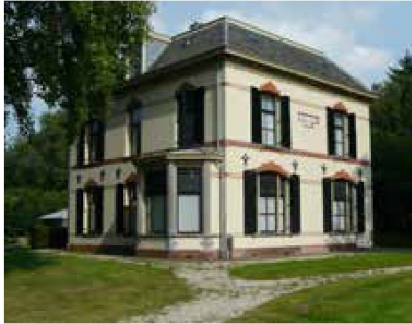
Directiehotel, voormalige villa Excelsior.

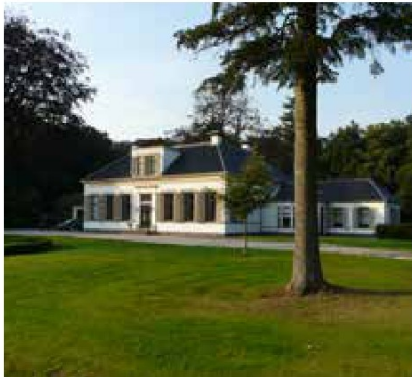
Villa Klein Soestdijk

Naast specifiek ontworpen villa's zoals de villa Klein Soestdijk van de Hoofddirecteur langs de Hoofdweg zijn er in de periode vanaf 1875 verschillende 'gestandaardiseerde' villa-achtige grote dienstwoningen gebouwd voor de directeurs en het hoogste personeel. Het zijn vrijstaande kloke volumes met twee verdiepingen en een kap. Ze komen voor in verschillende breedtes. Afhankelijk van de breedte is het dak een zadeldak danwel een zadeldak met een wolfseind, zoals bij de [redacted] langs de Kerklaan. Deze dienstwoningen vallen onder type VII in het typensysteem.

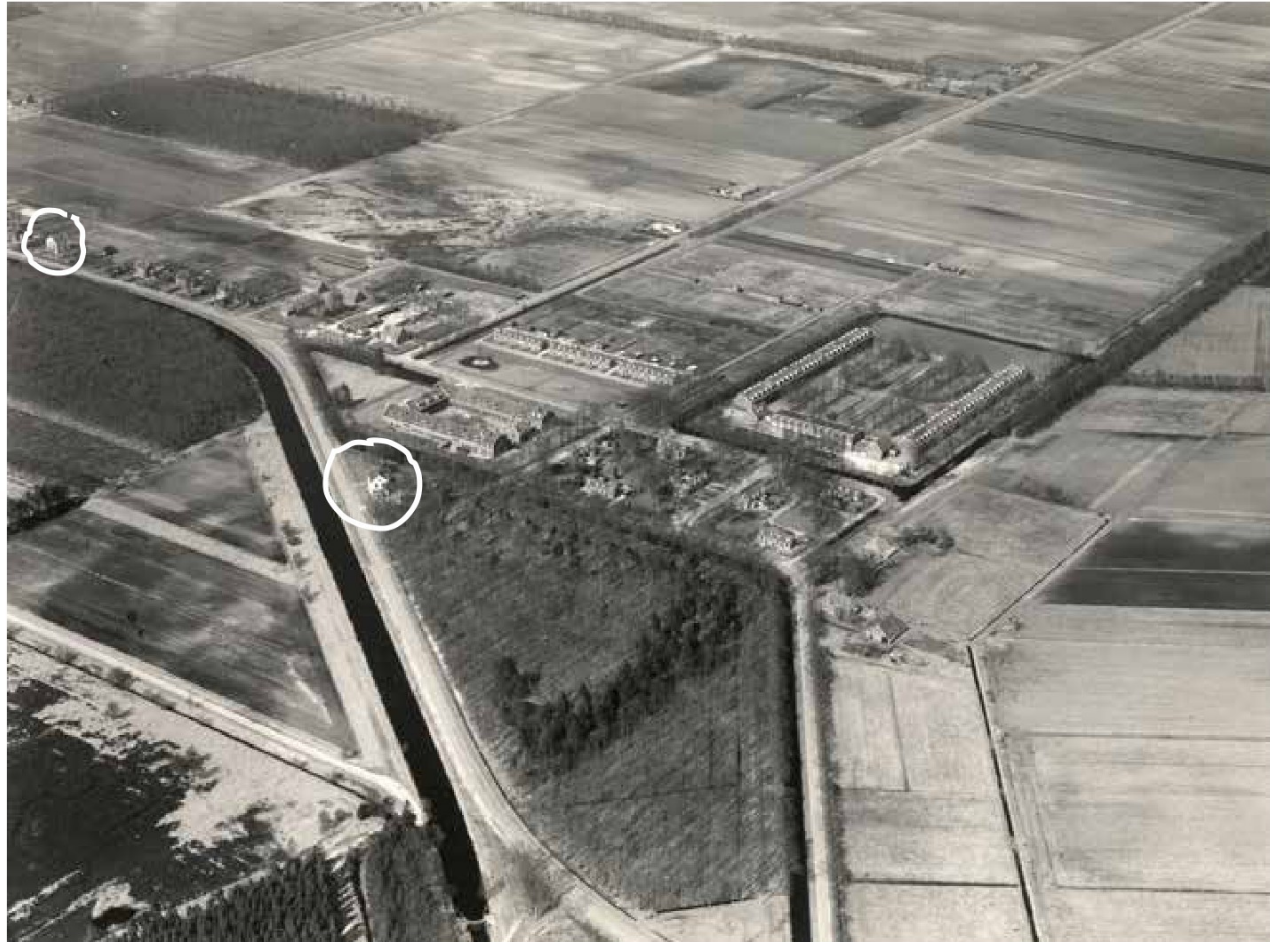
Op de luchtopname zijn de twee witte villa's Humaniteit en Heidezicht goed te zien als oplichtende gebouwen langs de Kolonievvaart.  
Bron: VG0801001, collectie Gevangenismuseum.

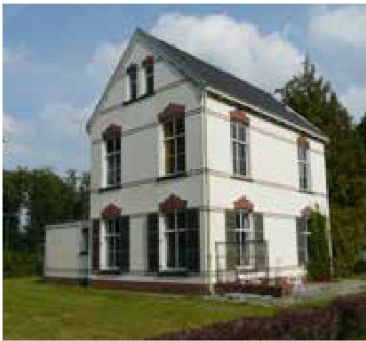
Smalle villa – basistype.  
Foto: JvdB.

Er zijn twee basistypes: een smalle en een brede. Het gevelconcept van beiden is vergelijkbaar: de gevelopeningen zijn gelijkmatig en symmetrisch over de gevelvlakken verdeeld. De kopgevels hebben vier grote gevelopeningen en twee kleine ramen bovenin. Het smalle type heeft een brede beuk met daarin twee kamers en suite en een smalle beuk met op de kop de entreehal, trappenhuis en daarachter de keuken. De brede gevel, de lange kant van het gebouw, is gericht is op de openbare weg.

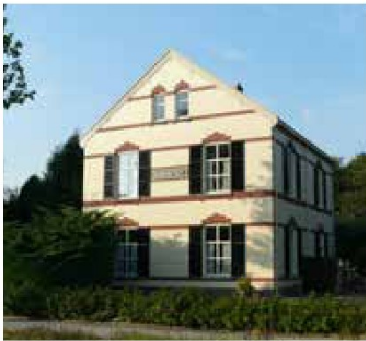
Brede villa – basistype.  
Foto: JvdB.

Het brede type heeft twee brede beuken. In de ene brede beuk bevinden zich wederom twee kamers en suite, in de andere in het midden een grote entreehal met trap, met aan weerszijden een grote keuken en een extra grote kamer. Bij dit type kunnen zowel de smalle als de brede gevel, oftewel de kopgevel danwel de langsgevel, gericht zijn naar de openbare weg.

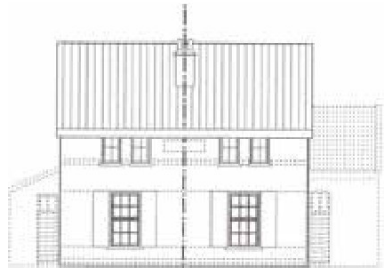
*Dubbele woning voorzijde: aanbouwen verbreden front naar de openbare weg.*

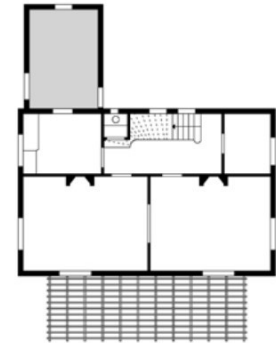
*Villa voorzijde: representatieve aanbouw/toevoeging, achterzijde bijkeuken.*

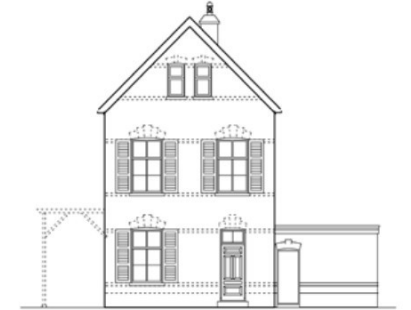
*Villa zijgevel: entree, rechts de keukenaanbouw, links de pergola.*

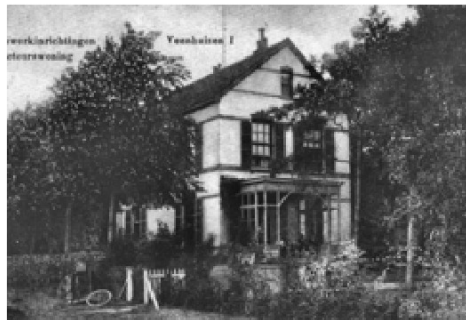
*Villa Heidezicht langs de Hoofdweg, met loggia's en later met erker, inmiddels gesloopt.*  
*Bron links: Drents Archief VG0101024, collectie Gevangenismuseum.*  
*Bron midden: Drents Archief VG0101025, collectie Gevangenismuseum.*

Erkers, balkons, loggia's, pergola's of plantenklimrekken waren de representatieve versieringen van de villa's. Ze waren gericht op de openbare weg. Het zijn toevoegingen die de verder vrij uniforme verschijningsvorm verbijzonderen. Ze leggen de relatie met de tuin en geven het gebouw een weelderig en voornaam aanzien.

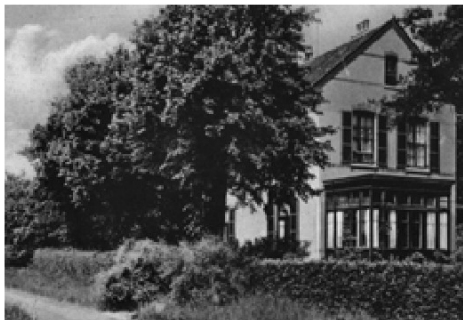
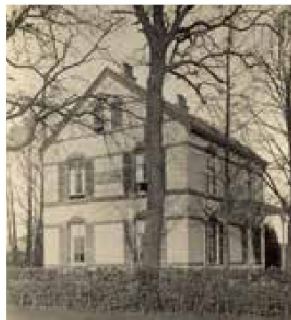
*Pergola opzij van de villa Humaniteit, Hoofdweg.*  
*Bron: VG0101085, collectie Gevangenismuseum.*

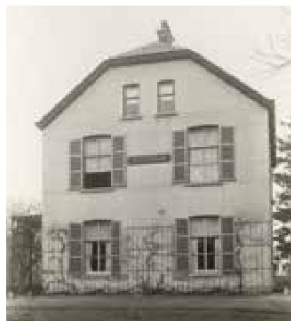
*Plantenklimrek en pergola opzij, voorm. Pastorie N.H.kerk Zegenrijk, Hoofdweg 82, inm. gesloopt.*  
*Bron: VG0501117b, collectie Gevangenismuseum.*

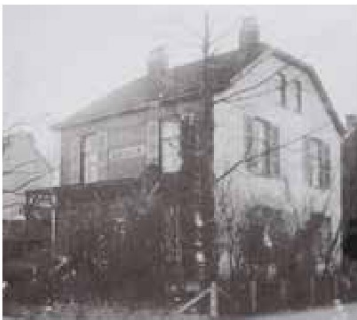
*Pergola aan de villa Toewijding van het Hospitaalcomplex aan de Hospitaallaan.*  
*Bron: [redacted]*

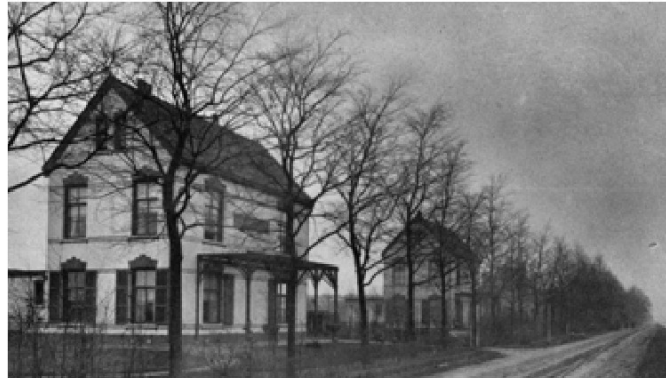
*Nauwgezetheid en Geestkracht, ca. 1920. Bron: Drents Archief VG0101047 collectie gevangenis museum. Rechts: situatie 2021.*

De plekken onder de houten pergola's langs de Hoofdweg zijn verdwenen. De historische foto's laten zien hoe groot de afstand vroeger was naar de weg. De bomen stonden in de voortuin, achter de haag, als een scherm tussen de weg en de gebouwen zoals op de zwartwitfoto op de hoogte van de villa Humaniteit goed is te zien. Door de aanleg van het fietspad en de verbreding van de rijbaan zijn de voortuinen en bermen verkleind en staan de bomen nu, als ze er nog staan, in de openbare ruimte, tussen fietspad en rijbaan. De villa's staan nu pal langs het fietspad. De zanderige weg langs de voormalige Kolonievaart is nu een drukke verkeersweg voor fietsers en auto's.

De villa Geestkracht heeft later twee stenen erkers gekregen, met een balkon gericht op de Hoofdweg. Dat neemt niet weg dat beide villa's in de huidige situatie kaal en pardoos langs de weg zijn komen te staan. Er rest nog een ondiepe voortuin met een lage roodkleurige berberishaag, maar de eerdere gelaagde overgang tussen villa en openbare weg is er niet meer.

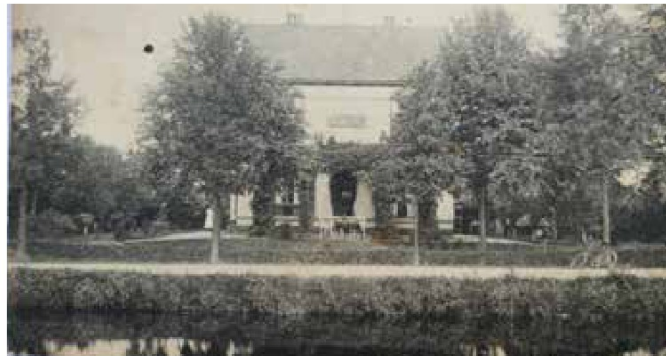
*Ruimzicht, 1924. Bron: TinyVP1080314.*

Het derde voorbeeld laat de Villa Ruimzicht zien langs de Generaal van den Boschweg, met het gefilterde licht onder de voormalige beplanting en de harde slagschaduw van het gebouw in de huidige situatie. De plantenrekken tegen de gevel zijn verdwenen en de terrassen aan de voorkant ook. De voorgevel is nu volop in beeld. De bomen zijn inmiddels volgroeid en zijn nu eerder een prachtige omlijsting dan een scherm ervoor, maar de gelaagde overgangen tussen tuin en woning zijn verdwenen.

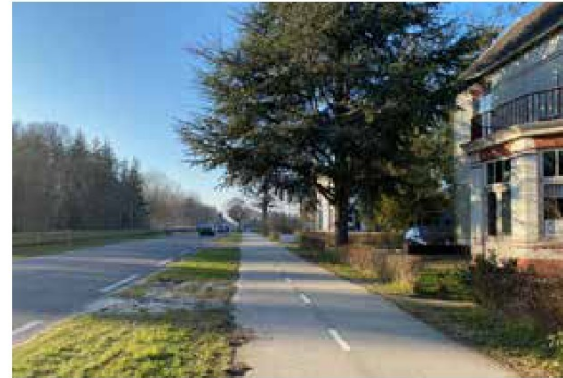
*Geestkracht met de later aangebouwde stenen erker met balkon daarop, langs de Hoofdweg.*

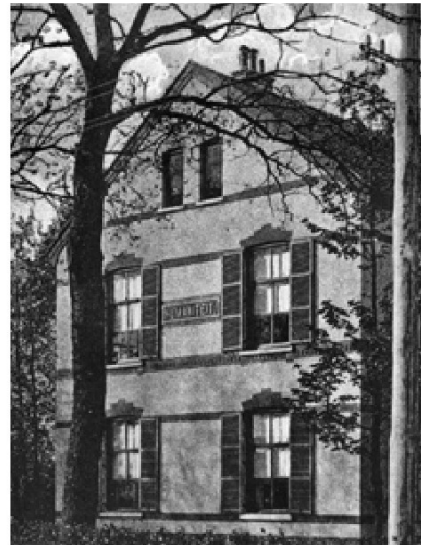
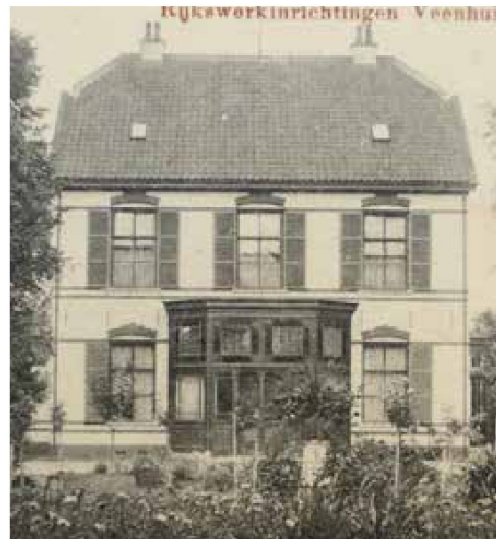
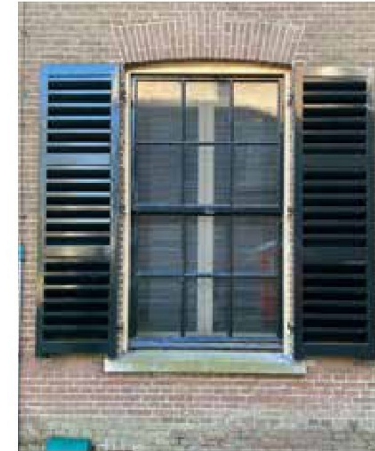
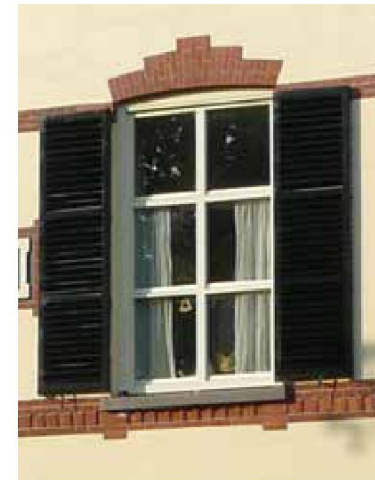
boven:  
 12-ruits schuifvenster  
 met persiennes.  
 onder:  
 6-ruits schuifvenster,  
 met persiennes.

### persiennes en twee soorten schuifvensters

Bij de villa's zijn altijd persiennes als luiken toegepast.  
 Het 6-ruits schuifvenster is het meest voorkomende venstertype.  
 Daarnaast werd ook het 12-ruits schuifvenster toegepast, het gebruikelijke raam bij de dubbele woningen.

De persiennes zijn op veel plaatsen vervangen. Bij het Directiehotel en de daarnaast liggende villa Ruimzicht zijn de persiennes aan de bovenkant afgerond en sluiten daarmee de getoogde opening geheel af. Het verschil met de dubbele woningen zit in de rijkere omlijsting van de ramen: de hanekammen boven de ramen en deuren zijn uitbundiger in hun contour en vaak gemetseld in een bijzondere steen. De hardstenen onderdorpels hebben bij de villa's Ruimzicht en het Directiehotel consoles van siersteen aan de onderkant.

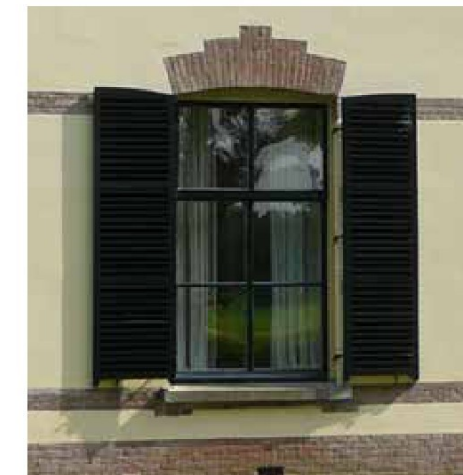
6-ruits schuifvenster,  
 met persiennes die recht  
 danwel gebogen zijn aan de  
 bovenkant.

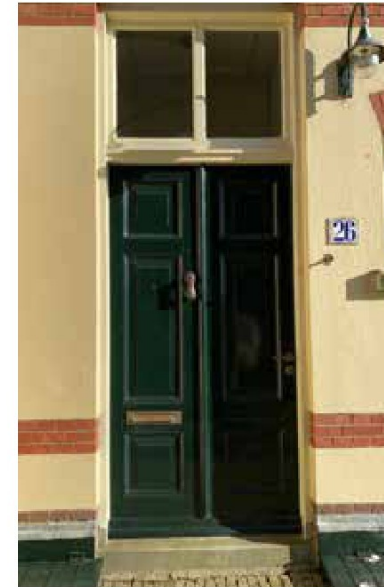
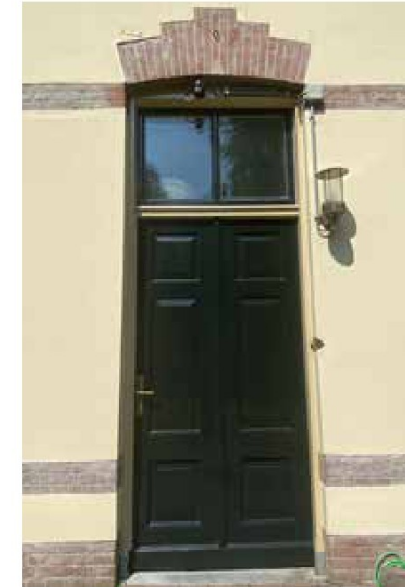
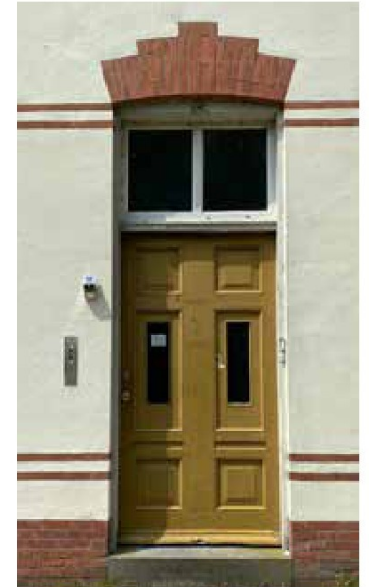
*Links: dubbele voordeur Humaniteit, breed  
villa-type.  
Midden: enkele deur Ruimzicht, smal villa-type,  
waarschijnlijk niet origineel.  
Rechts: huidige voordeur Nauwgezetheid, small  
villa-type. Het is onduidelijk of dit ooit een dub-  
bele voordeur was. Foto: SF.*

De grootste dienstwoningen, de villa's, kregen een meer bijzondere voordeur dan de kleinere woonhuizen: een statige voordeur met panelen. Volgens de gevonden werktekeningen waren er twee verschillende voordeurtypes: een enkele en een dubbele. Het is niet duidelijk of de dubbele voordeur altijd bij het brede villatype werd toegepast en de enkele bij de kleinere, smalle villatypes. Wellicht was de toepassing daarvan vergelijkbaar met dat van de persiënnes bij de dubbele woningen. De keuze boodt een extra mogelijkheid om te differentiëren in de afwerking.

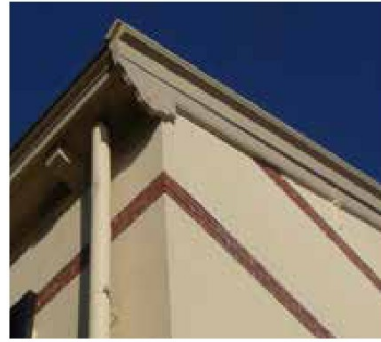
Gootdetail villa's, dezelfde gootklosjes als bij de kleine dienstwoningen.  
Bron: NL-HaNA\_4.RGD\_1030.3

De gestandaardiseerde villatypes hebben een zadeldak, een gootlijst met dezelfde gootklosjes als de kleine dienstwoningen en dezelfde vlakke detaillering van de windveer met het barokke kopschot als de dubbele woningen. De schoorstenen zijn gemetseld en hadden keramische, dubbel verglaasde schoorsteenpotten en -kappen.

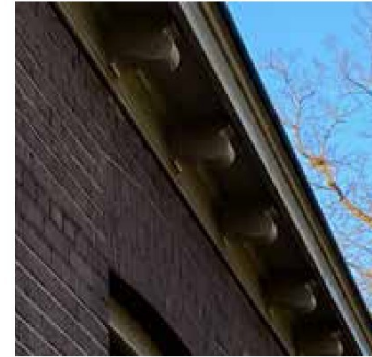
Gevellijst met gootklosjes en geprofileerde gootlijst.

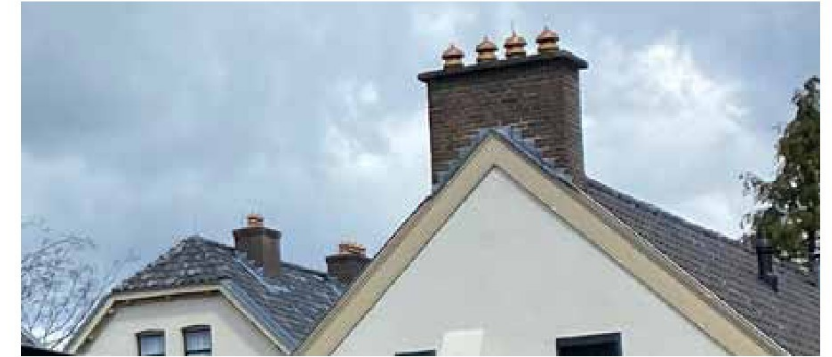
Vlakke afwerking met windveer, daarachter dak met wolfseind en overstek.

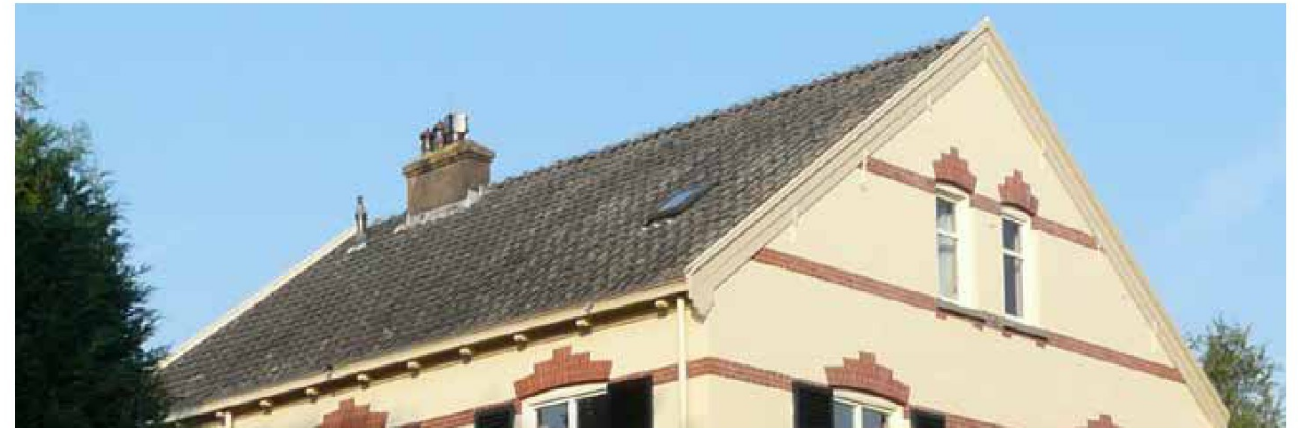
Gemetselde schoorstenen en keramische dubbel verglaasde schoorsteenpotten en -kappen. Foto JvdB

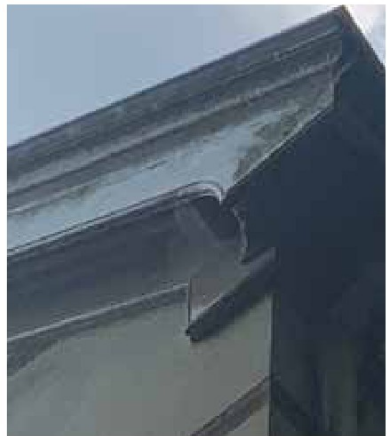
dubbele daklijst. De achterliggende geprofileerde gevellijst, tussen de gootklosjes, loopt door in de kopgevel. De gootklosjes zijn zowel in de langsgevel als in de kopgevel uit het zicht. Foto: SF.

is deze zeer geprononceerd uitgewerkt. De gevellijst loopt als een schaduwlijst van de gootlijst door van de langsgevel in de kopgevel, met een verbijzondering ter plaatse van de hoek. Bij het dakoverstek van de voormalige villa van de geneesheer van het Hospitaalcomplex Toewijding loopt de muurplaat ook de hoek om, maar de gootklosjes blijven in het zicht. Deze lijst lijkt ook de inmiddels gesloopte villa Zegenrijk te hebben gehad. Het fors aangezette, rijk gedetailleerde dakoverstek van het Directiehotel is in alle opzichten een uitzondering, ook omdat het gebouw alzijdig is uitgewerkt met een andere kapvorm dan de overige villa's.

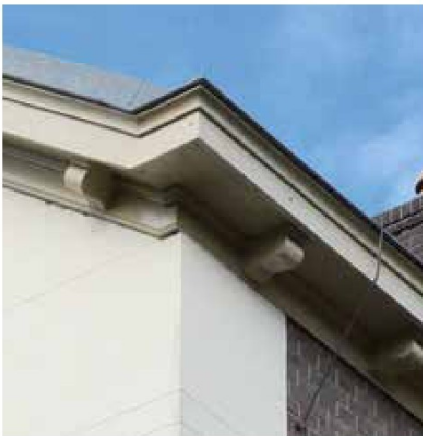
Toewijding / Hospitaalcomplex: de achterliggende geprofileerde gevellijst, tussen de gootklosjes, loopt door in de kopgevel. De gootklosjes zijn in beide gevels in het zicht.

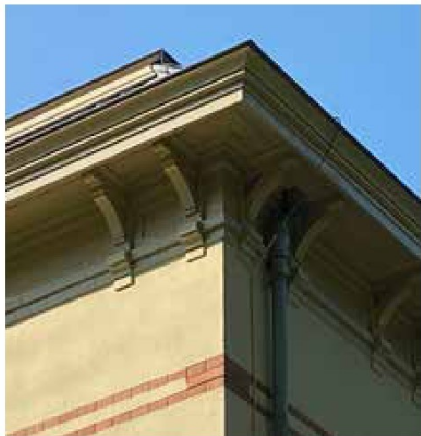
Directiehotel: rijk geornamenteerde omlopende daklijst. Gemetselde fries onder dakgoot, tussen gootklossen, is nu overgeschilderd.

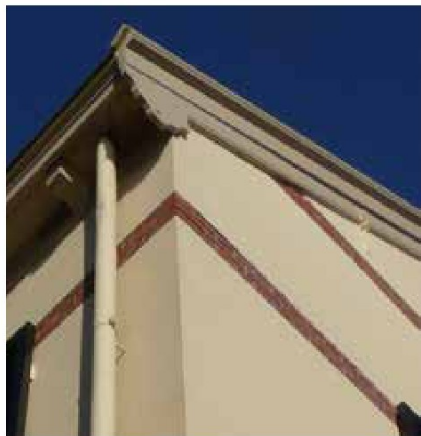
Daklijst van eenvoudig smal en breed type zoals villa Nauwgezetheid en villa Humaniteit: De achterliggende geprofileerde gevellijst in de langsgevel, tussen de gootklosjes, stopt bij de windveer. Gootklosjes zijn in langsgevel in het zicht.

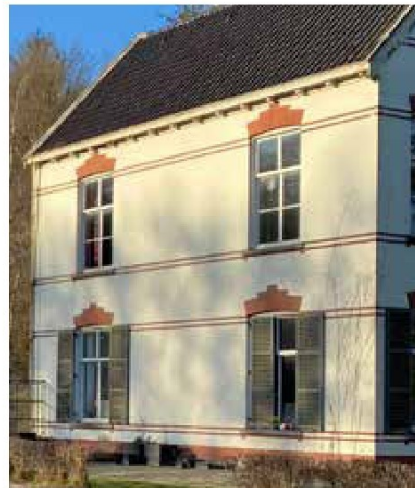
*Villa Nauwgezetheid met siermetselwerk van gladde rode klinkers.*

De villa's waren doorgaans rondom gepleisterd en geschilderd in wittige tinten. Hun prominente ligging langs de hoofdroutes van Veenhuizen en hun kloeke vorm werd door deze materialisering extra benadrukt. In groot contrast met de kleinschalige gemetselde gevels van de kleinere dienstwoningen versterken de gladde gepleisterde oppervlaktes de gezaghebbende en formele aanwezigheid van de villa's. Ondanks deze andere schaal is het basisprincipe van de gevelconcepten vergelijkbaar met dat van de kleinere dienstwoningen. De horizontale belijning en de segmentbogen boven de ramen en deuren keren terug, maar zijn hier uitgevoerd met rode onbezande gladde klinkers in verschillende metselverbanden: als gladde sierbanden bij de eenvoudige afwerkingen van de villa's zoals Nauwgezetheid en Geestkracht langs de Hoofdweg, in combinatie met reliëfverbanden / muizentanden bij uitbundigere afwerkingen van villa's zoals het Directiehotel, de villa Ruimzicht of de villa Humaniteit.

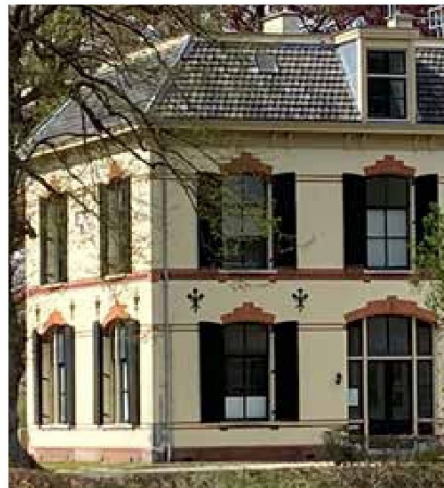
*Directiehotel met eveneens sierbanden van rode klinkers, maar ook verwerkt als reliëf – de zogenaamde muizentandjes.*

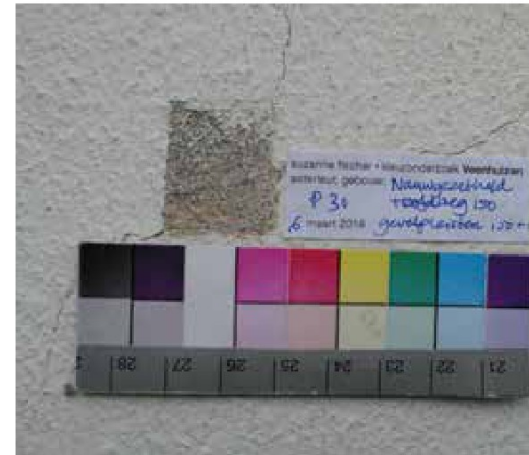
boven: Verftrapje villa Nauwgezetheid.  
Het vrijgelegde stukje pleisterwerk oogt zanderig, gelig.  
Microscopisch onderzoek tot dusver heeft aangetoond dat er geen oker pigment in de olieverf heeft gezeten.

Let ook op het verschil in textuur van de huidige witte verflagen in beide voorbeelden:  
de matte laag met de nog zichtbare kwaststreek, die de korreligheid van de ondergrond verbergt (links) versus de dunne verflaag, die de korreligheid nog laat zien (boven).

Licht geschilderd pleisterwerk komt in Veenhuizen veel voor, niet alleen bij de villa's, maar ook bij de eerder beschreven kopgevels van de kleine dienstwoningen en de dubbele woningen. Microscopisch onderzoek van de verflagen daarop heeft verrassende informatie opgeleverd. Anders dan eerst werd aangenomen was de lichte verf op het pleisterwerk geen silicaatverf, maar olieverf. Olieverf die zoals goed te zien op het vrijgelegde verftrapje op de linker foto, diep tussen de korrels van het pleisterwerk zat. Niet als een gladde film daarop, zoals later met de moderne verf, maar als een ogenschijnlijk niet dekkende laag ertussen, waardoor de materiaalkleur van het pleisterwerk tegelijk in beeld bleef. Het kleurbeeld oogt daardoor niet egaal wit, maar genuanceerd. Als de tinten van een schone, witte kieselsteen. Alhoewel het monster op het eerste gezicht zanderig, gelig oogde, bleek er geen oker pigment in de olieverf te zitten. Als vertaling hiervan zou een kieselwit dus meer op zijn plaats zijn bij toekomstige schilderbeurten dan de uitgesproken gelige kleuren, waarmee de villa's Ruimzicht, Humaniteit en het Directiehotel nu zijn geschilderd.

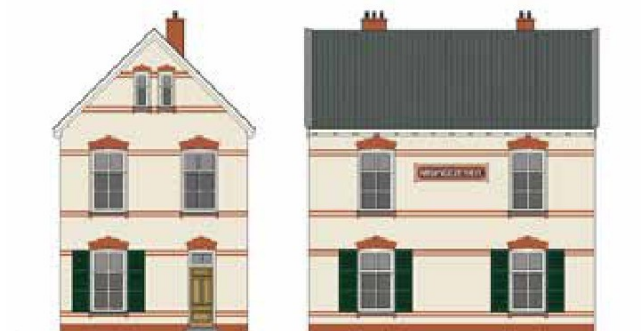
*Kleurbeeld huidige situatie standaardtype (villa Nauwgezetheid) met groene luiken, witte daklijsten, witte vensters en een mosterdgeel geschilderde voordeur.*

Op de linker bladzijde zijn het huidige en het gereconstrueerde historische kleurbeeld naast elkaar gezet. In een oogopslag wordt duidelijk hoe door de toepassing van maar één bruine kleurtoon meer contrast en tegelijk meer samenhang in het gevelbeeld ontstaat.

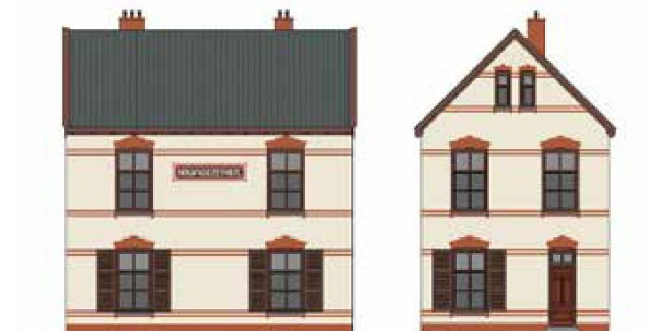
*Reconstructie historisch kleurbeeld standaardtype met één bruine kleurtoon als hoofdkleur naast het lichte pleisterwerk, de rode klinkers en de antracietkleurige dakpannen.*

Als voorbeeld voor de reconstructie van het kleurconcept is de onderzochte villa Nauwgezetheid gekozen, omdat deze villa model staat voor de groep smalle en brede standaardtypes van de villa's. Uitgangspunt voor de reconstructie is een kastanjebruine kleurtoon op alle houten onderdelen, met uitzondering van de voordeur. Die was vermoedelijk niet dekkend geschilderd maar afgewerkt met een houtimitatie.

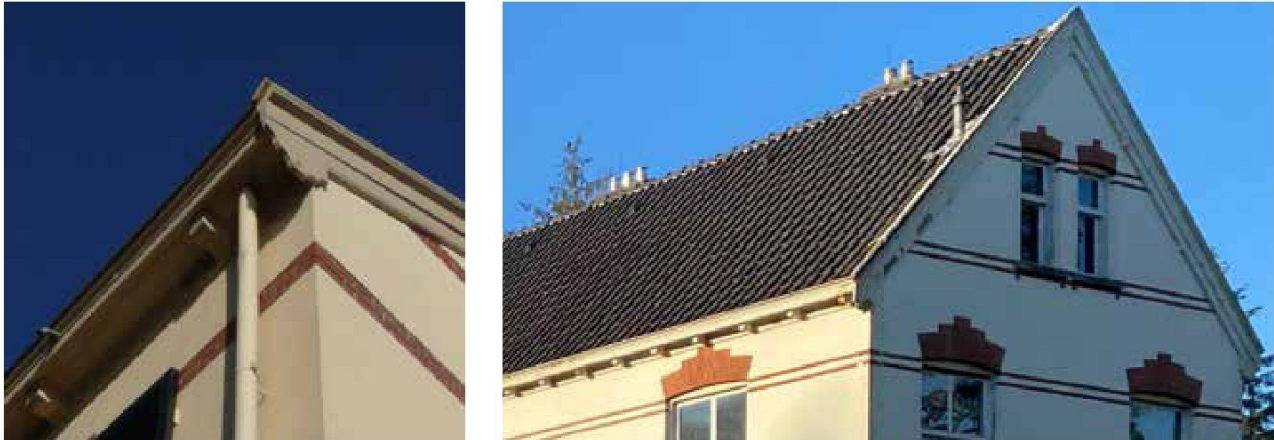
Hoekdetail van het eenvoudige smalle en brede type: villa Humaniteit links, rechts villa Nauwgezetheid. Op basis van de getekende reconstructie hieronder is kastanjebruin de hoofdkleur geweest: één kleur op alle dakranden.

De eerder beschreven verschillen in de afwerking van de daken hebben ook bij het kleurhistorisch onderzoek verschillende resultaten opgeleverd. Bij de villa Nauwgezetheid, het smalle standaardtype, met de dakrand zonder overstek ter plaatse van de kopgevel en het frivole kopschot voor de dakgoot is één kleur gevonden op zowel de windveer, dakgoot, de gevellijst en de gootklosjes.

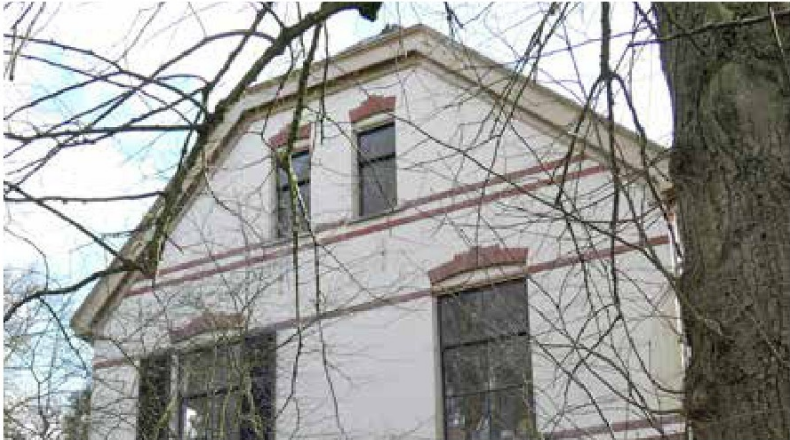
op de dakranden is een oranjebruin gevonden als hoofdkleur, op de gevellijst een kastanjebruin als accent. Foto's: SF.

aan de Kerklaan daarentegen, zijn ter plaatse van de dakrand twee bruintinten gevonden: een oranjebruin als hoofdkleur, en, onder de goot, als accent op de gevellijst, het eerder gevonden donkerder kastanjebruin. Een prachtige vondst en haast logisch gezien de detaillering van de dakrand. Door de donkerder kleur op de terugliggende gevellijst wordt de plasticiteit van de dakrand versterkt. De gevellijst loopt als een donkere schaduw achter de lichtere oranjebruine belijning van de dak- en gootlijst.

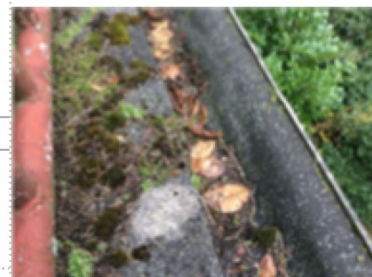
| Ernst | Intensiteit | Omvang | Conditie | Risico/prioriteit |
|---|---|---|---|---|
| Serieus | 3 | 4 | 4 | Technische vervolgschade - ernstig effect<br>Toename klachtenonderhoud - gering effect<br>Score: 2 |

Activiteit: 2024 Hvh  
Vervangen dakbedekking 10,00 m2  
Sterke slijtage van de leislag.

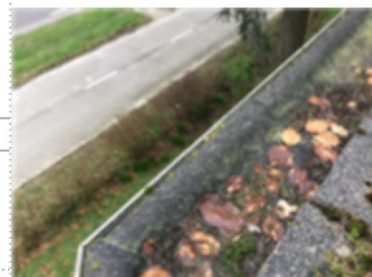
| Ernst | Intensiteit | Omvang | Conditie | Risico/prioriteit |
|---|---|---|---|---|
| Serieus | 3 | 2 | 2 | Technische vervolgschade - matig effect<br>Toename klachtenonderhoud - gering effect<br>Score: 3 |

Activiteit: 2024 Hvh  
Vervangen dakbedekking 1,00 Pst

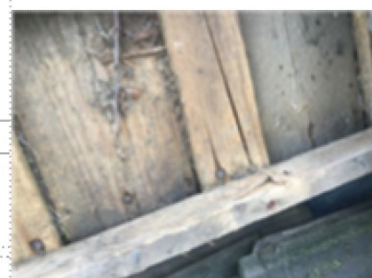
B5EM03 Corrosie

| Ernst | Intensiteit | Omvang | Conditie | Risico/prioriteit |
|---|---|---|---|---|
| Ernstig | 1 | 1 | 1 | Technische vervolgschade - gering effect<br>Score: 4 |

Activiteit: 2034 Hvh  
Op termijn verdekken 1,00 pst

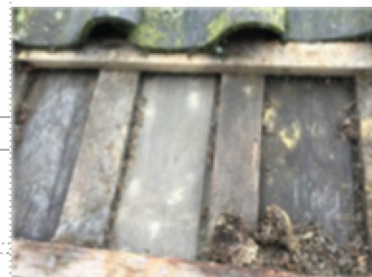
2722 Panlatten hout

| J | Intensiteit | Omvang | Conditie | Risico/prioriteit |
|---|---|---|---|---|
| J | 3 | 3 | 4 | Technische vervolgschade - gering effect<br>Score: 4 |

Activiteit: 2034 Hvh  
Bestrijden 1,00 pst  
Tijdens verdekken rekening houden met het vervangen van enkele sterk aangetaste delen dakbeschot.

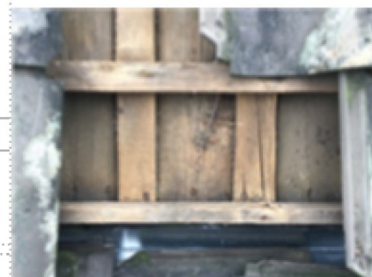
2722 Panlatten hout

B5EM03 Corrosie

| J | Intensiteit | Omvang | Conditie | Risico/prioriteit |
|---|---|---|---|---|
| J | 1 | 3 | 2 | Technische vervolgschade - gering effect<br>Score: 4 |

Activiteit: 2034 Hvh  
Op termijn verdekken 1,00 pst  
Met name de onderste delen sterker geroest.

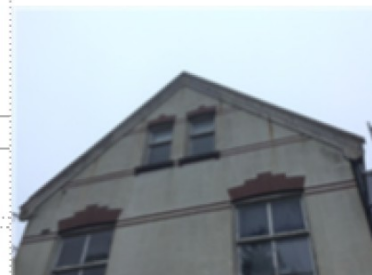
**Conditie 4****3120 Groot raamkozijn buiten****Tag**

B7EM02 Corrosie

| J | Intensiteit | Omvang | Conditie | Risico/prioriteit |
|---|---|---|---|---|
| J | 2 | 4 | 4 | |

Activiteit: 2025 Hvh  
Ontroesten en roestwerend behandelen 1,00 pst

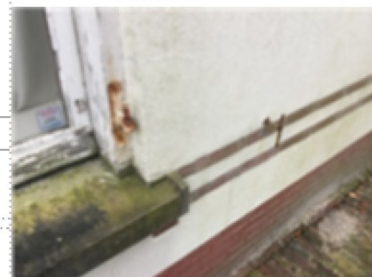
**3120 Groot raamkozijn buiten****Tag**

Duimen en wartels van luiken

B7EM02 Corrosie

Met name de wartels zijn sterk geroest in het metselwerk.  
 8 wartels en 24 duimen

Activiteit: 2024 Hvh  
 Ontroesten en roestwerend behandelen 1,00 pst

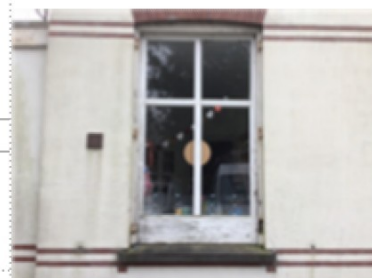
3120 Groot raamkozijn buiten

| Ernst | Intensiteit | Omvang | Conditie | Risico/prioriteit |
|---|---|---|---|---|
| Ernstig | 3 | 1 | 2 | Toename klachtenonderhoud - gering effect<br>Beleving & Esthetica - gering effect<br>Score: 5 |

Activiteit: 2024 Hvh  
 Op de juiste wijze het houtwerk aanlassen 1,00 pst

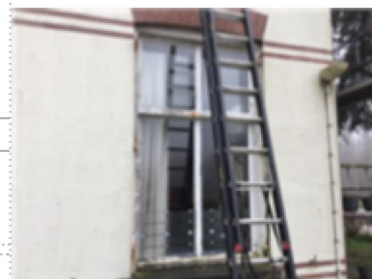
**3120 Blankglas enkel 4 mm**

B7EW03 Gescheurde ruit

| J | Intensiteit | Omvang | Conditie | Risico/prioriteit |
|---|---|---|---|---|
| J | 3 | 1 | 2 | Beleving & Esthetica - gering effect<br>Score: 6 |

Activiteit: 2024 Hvh  
De ruit vervangen 1,00 St  
60x72 cm

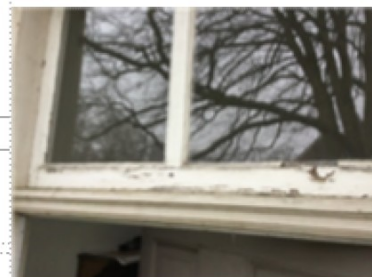
### 3130 Deurkozijn buiten

B7EM08 Gescheurde verbindingen

| J | Intensiteit | Omvang | Conditie | Risico/prioriteit |
|---|---|---|---|---|
| J | 3 | 2 | 3 | Beleving & Esthetica - gering effect<br>Score: 6 |

Activiteit: 2024 Hvh  
Herstel tijdens het uitvoeren van het schilderwerk 1,00 pst

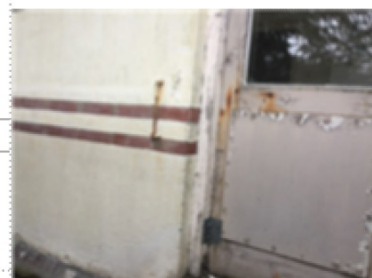
3130 Deurkozijn buiten

| J | Intensiteit | Omvang | Conditie | Risico/prioriteit |
|---|---|---|---|---|
| J | 3 | 2 | 3 | Toename klachtenonderhoud - gering effect<br>Beleving & Esthetica - matig effect<br>Score: 5 |

Activiteit: 2024 Hvh  
Opnieuw op de juiste wijze het houtwerk aanlassen. 1,00 pst  
De stijlen zijn in het verleden al eens aangelast.

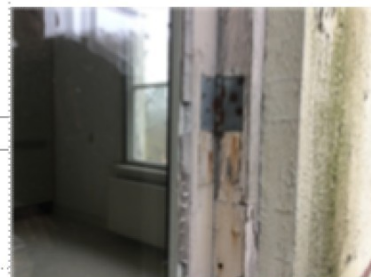
B7EM08 Scheuren in houten kozijn

| J | Intensiteit | Omvang | Conditie | Risico/prioriteit |
|---|---|---|---|---|
| J | 3 | 1 | 2 | Technische vervolgschade - gering effect<br>Beleving & Esthetica - gering effect<br>Score: 4 |

Activiteit: 2024 Hvh  
Herstel tijdens het uitvoeren van het schilderwerk 1,00 pst  
Plaatselijk een loswerkend deel hout.

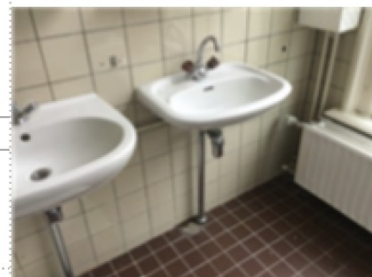
K18SW01 Lekken van kraan

| Ernst | Intensiteit | Omvang | Conditie | Risico/prioriteit |
|---|---|---|---|---|
| Serius | 3 | 3 | 3 | Gebruik en bedrijfsproces - matig effect<br>Technische vervolgschade - matig effect<br>Score: 2 |

Activiteit: 2024 Hvh  
Laten herstellen door loodgieter 1,00 pst

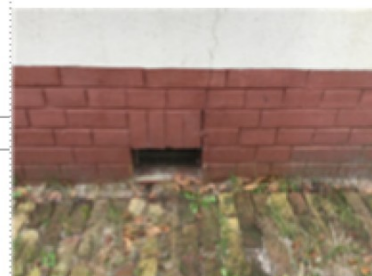
B2EC02 Scheuren constructief

| Ernst | Intensiteit | Omvang | Conditie | Risico/prioriteit |
|---|---|---|---|---|
| Ernstig | 3 | 2 | 3 | Gebruik en bedrijfsproces - gering effect<br>Technische vervolgschade - gering effect<br>Toename klachtenonderhoud - gering effect<br>Beleving & Esthetica - gering effect<br>Score: 3 |

Op meerdere plaatsen onder en boven de vensters is verticale en plaatselijk horizontale scheurvorming aanwezig. Mogelijk veroorzaakt door roestend ijzerwerk.

Activiteit: 2026 Hvh  
Rekening houden met inboeten 7,00 m2

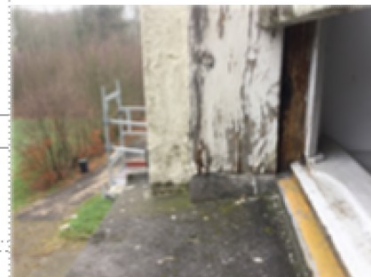
3120 Raamkozijn buiten

| Ernst | Intensiteit | Omvang | Conditie | Risico/prioriteit |
|---|---|---|---|---|
| Ernstig | 3 | 1 | 2 | Technische vervolgschade - gering effect<br>Score: 4 |

Activiteit: 2024 Hvh  
Herstellen middels een tweecomponenten kunsthars 1,00 pst

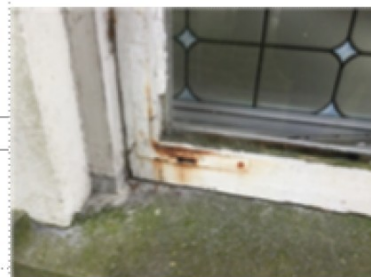
| J | Intensiteit | Omvang | Conditie | Risico/prioriteit |
|---|---|---|---|---|
| J | 2 | 2 | 2 | Technische vervolgschade - gering effect<br>Beleving & Esthetica - gering effect<br>Score: 4 |

Activiteit: 2024 Hvh  
Ontroesten en roestwerend behandelen 1,00 pst  
Er ontbreekt 1 hoekijzer op het onderraam van het zuidoostelijke venster.

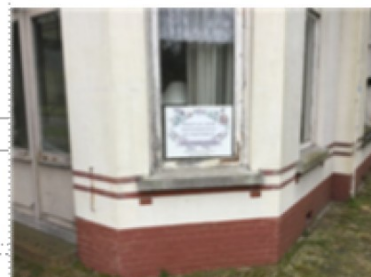
| J | Intensiteit | Omvang | Conditie | Risico/prioriteit |
|---|---|---|---|---|
| J | 3 | 1 | 2 | Technische vervolgschade - gering effect<br>Score: 4 |

Activiteit: 2024 Hvh  
Herstellen middels een tweecomponenten kunsthars 1,00 pst

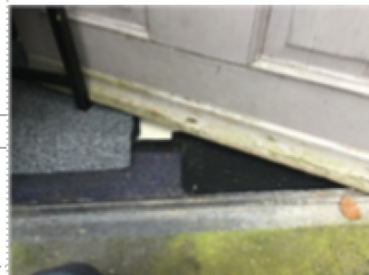
| J | Intensiteit | Omvang | Conditie | Risico/prioriteit |
|---|---|---|---|---|
| J | 3 | 1 | 2 | Technische vervolgschade - gering effect<br>Beleving & Esthetica - gering effect<br>Score: 4 |

Activiteit: 2024 Hvh  
Herstellen middels een tweecomponenten kunsthars 1,00 pst

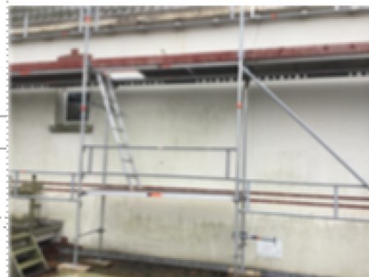
B2EC02 Scheuren constructief

| J | Intensiteit | Omvang | Conditie | Risico/prioriteit |
|---|---|---|---|---|
| J | 3 | 1 | 2 | |

Activiteit: 2024 Hvh  
Dichtzetten en monitoren 8,00 M1  
Mogelijk veroorzaakt door ongelijke zetting met de kelder.

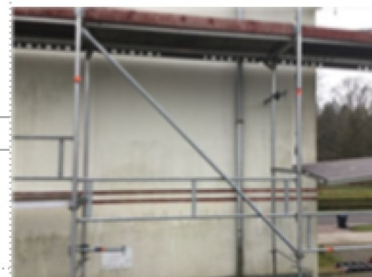
B8SC03 Scheuren niet constructief

| Ernst | Intensiteit | Omvang | Conditie | Risico/prioriteit |
|---|---|---|---|---|
| Serieus | 3 | 1 | 1 | Technische vervolgschade - gering effect<br>Beleving & Esthetica - gering effect<br>Score: 4 |

Activiteit: 2024 Hvh  
Dichtzetten en monitoren 12,00 M1

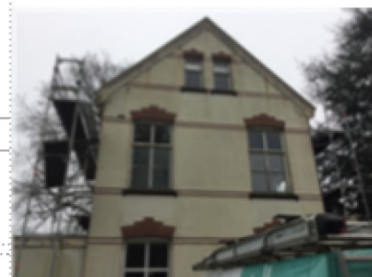
B8SC03 Scheuren niet constructief

| Ernst | Intensiteit | Omvang | Conditie | Risico/prioriteit |
|---|---|---|---|---|
| Serieus | 3 | 1 | 1 | Technische vervolgschade - gering effect<br>Score: 4 |

Mogelijke oorzaak roesten balkankers en kozijnankers.

Activiteit: 2024 Hvh  
Dichtzetten en monitoren 37,00 M1

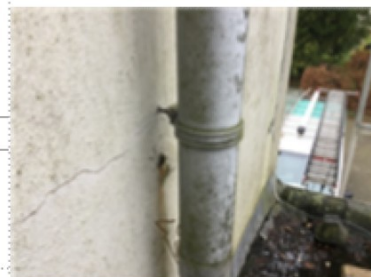
K5EM01 Corrosie

| Ernst | Intensiteit | Omvang | Conditie | Risico/prioriteit |
|---|---|---|---|---|
| Ernstig | 3 | 2 | 3 | Technische vervolgschade - gering effect<br>Beleving & Esthetica - gering effect<br>Score: 4 |

Activiteit: 2024 Hvh  
 Vervangen muurbeugels 1,00 St  
 De onderste pen is nog in de gevel aanwezig, deze verwijderen.

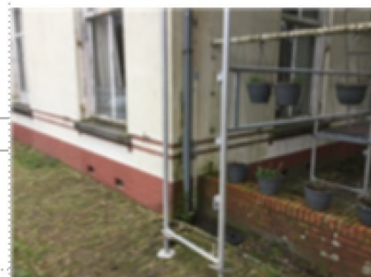
K5SW03 Verstopte afvoer/gescheurd

| Ernst | Intensiteit | Omvang | Conditie | Risico/prioriteit |
|---|---|---|---|---|
| Serieus | 3 | 3 | 3 | Technische vervolgschade - ernstig effect<br>Beleving & Esthetica - ernstig effect<br>Score: 2 |

Activiteit: 2024 Hvh  
 Onderste deel vervangen en ontstoppen 1,00 pst

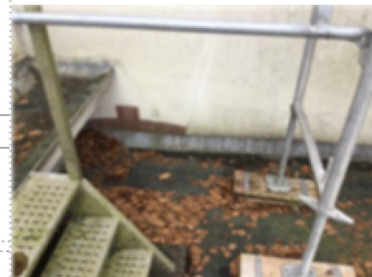
B8SC03 Scheuren in lood

| Ernst | Intensiteit | Omvang | Conditie | Risico/prioriteit |
|---|---|---|---|---|
| Serieus | 3 | 1 | 1 | Technische vervolgschade - gering effect<br>Score: 4 |

Activiteit: 2025 Hvh  
Strookje lood onder de scheur aanbrengen 1,00 pst

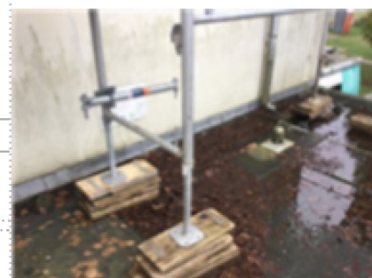
2716 Gootconstructie

| Ernst | Intensiteit | Omvang | Conditie | Risico/prioriteit |
|---|---|---|---|---|
| Ernstig | 3 | 1 | 2 | |

Activiteit: 2025 Hvh  
Het voegwerk bijwerken 1,00 M1

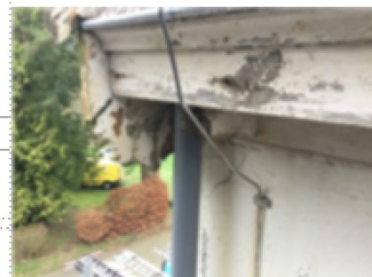
2716 J en windveren

| J | Intensiteit | Omvang | Conditie | Risico/prioriteit |
|---|---|---|---|---|
| J | 3 | 1 | 2 | |

Activiteit: 2024 Hvh  
 Herstellen middels een tweecomponenten kunsthars 1,00 pst  
 Tevens gescheurd.

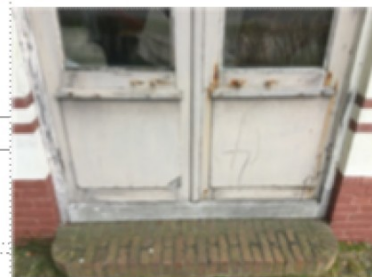
### 3130 Deuren met glas

| Ernst | Intensiteit | Omvang | Conditie | Risico/prioriteit |
|---|---|---|---|---|
| Ernstig | 1 | 1 | 1 | Toename klachtenonderhoud - gering effect<br>Score: 5 |

Activiteit: 2024 Hvh  
Herstel tijdens het uitvoeren van het schilderwerk 1,00 pst

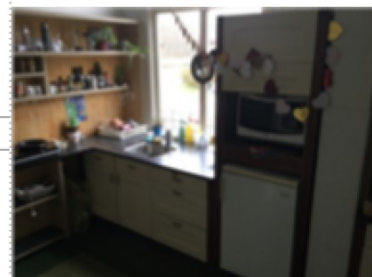
| Ernst | Intensiteit | Omvang | Conditie | Risico/prioriteit |
| | 2 | 4 | 0 | Gebruik en bedrijfsproces - matig effect<br>Toename klachtenonderhoud - matig effect<br>Beleving & Esthetica - ernstig effect<br>Score: 2 |

Activiteit: 2025 Hvh  
Overwegen te vervangen 1,00 pst
