# Oorzaakanalyse instabiliteit tijdens zandaanvulling bres Echten

VN-85236-1 | 18 september 2025

Onderwerp: Oorzaakanalyse instabiliteit tijdens aanvulling bres Echten  
Projectnummer: VN-85236-1  
Opdrachtgever: V.O.F. Zandexploitatie­maatschappij Echten  
Contactpersoon: de heer [redacted] J

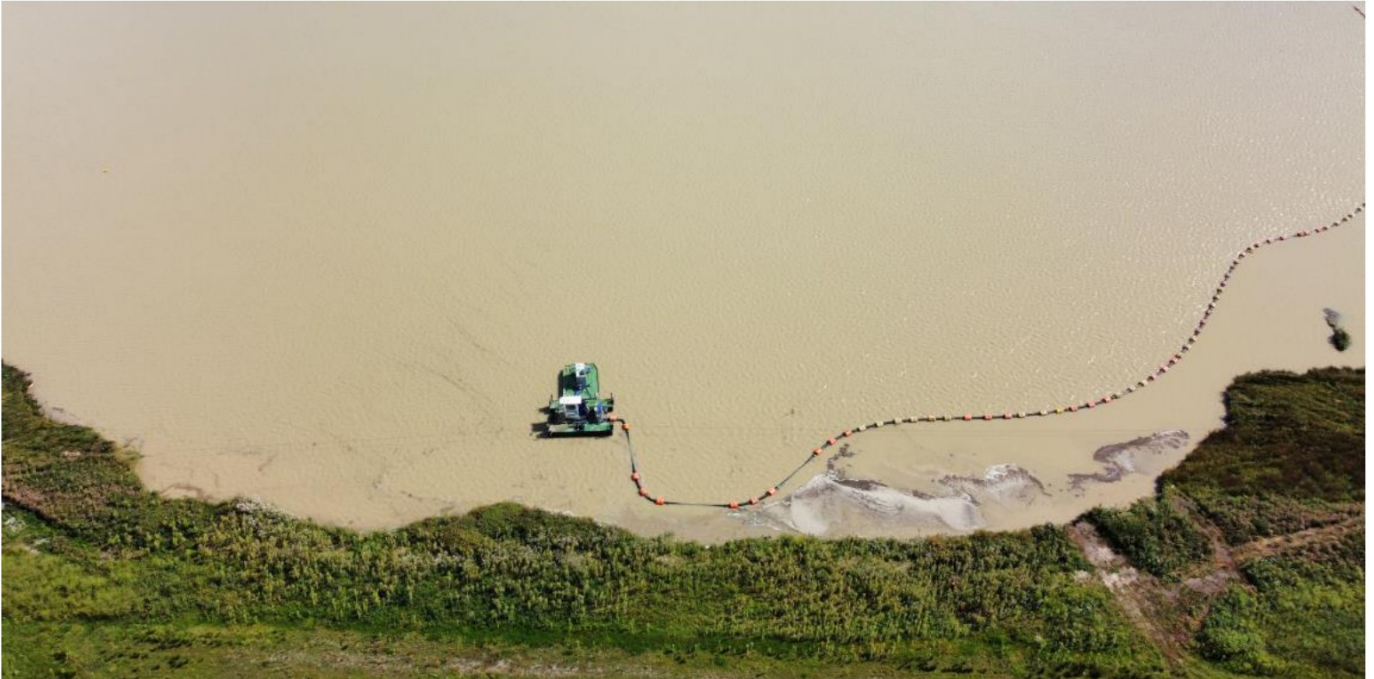
Donderdag 21-08 11:47

Om 11:45 u is door de operator van de cutterzuiger een filmpje gemaakt van het afkalven van de oever, dat volgens zijn opgave toen al enige tijd bezig was. Dit strookt in ieder met de luchtfoto van 11:47 u waarop de eerste oeverafslag aan de noordzijde zichtbaar is. Rond 14:00 u zou het afkalven van de oever zijn gestopt of in ieder geval nog maar heel beperkt (traag) hebben plaatsgevonden.
