Holwert-Zuid Coevorden meerdere gevallen van bodemverontreiniging

gefaseerd deelsaneringsplan

Gemeente Coevorden

mei 2012
definitief

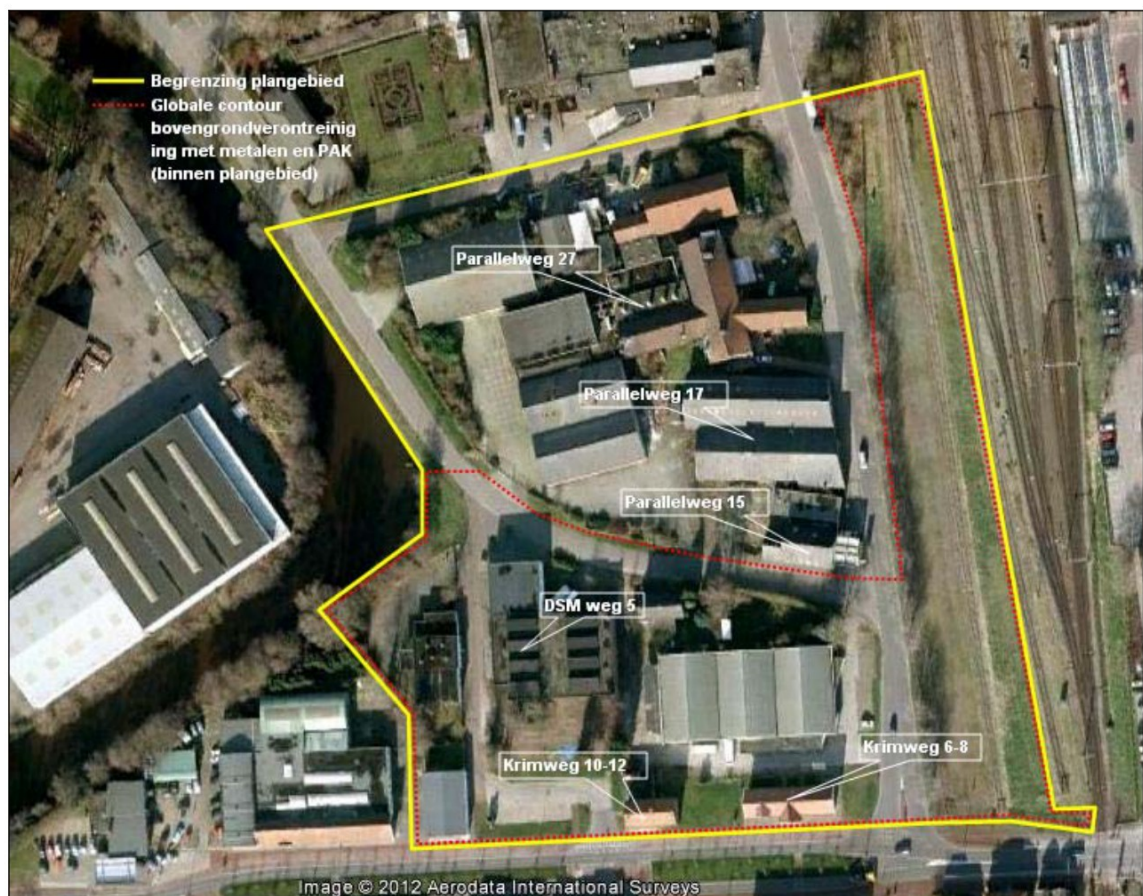
Het gebied wordt begrensd door het spooreplacement aan de oostzijde, de DSM-weg aan de noordzijde, het Kanaal Coevorden Zwinderen aan de westzijde en de Krimweg aan de zuidzijde. Op het meest westelijke punt (Krimweg 20 en 22) worden de huidige bedrijfsactiviteiten voortgezet, zodat dit gebied buiten het gebied valt waarop onderhavig saneringsplan betrekking heeft. Op onderstaande luchtfoto is de huidige terreininrichting te zien, evenals de begrenzing van het onderzoeksgebied en de ligging van de bekende gevallen van bodemverontreiniging.

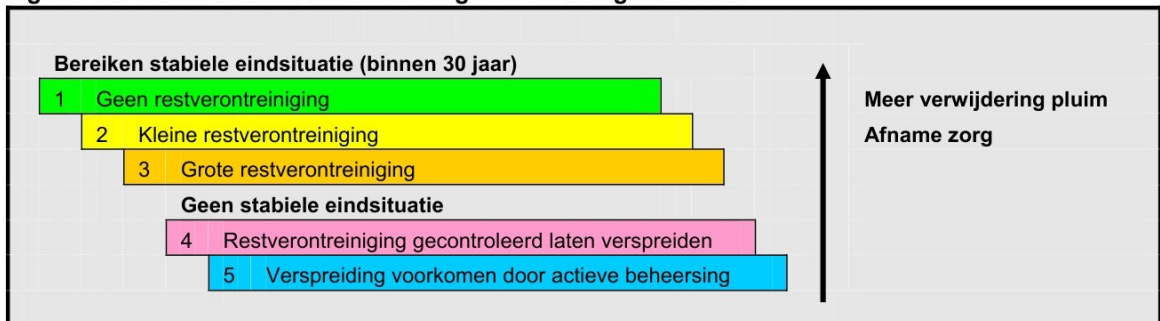
figuur 4.1: tredes 1 t/m 5: voorkeursvolgorde saneringsvarianten

De saneringsdoelstelling voor mobiele verontreinigingen is het verwijderen van de verontreinigingen voor zover dit kosteneffectief kan. Indien het niet (kosteneffectief) mogelijk blijkt te zijn alle verontreinigingen te verwijderen, dient te worden gestreefd naar een zo gering mogelijke zorg, dus naar een stabiele eindsituatie. Bij het bepalen van de voorkeursvolgorde van saneringsvarianten is de saneringsladder uit 'Doorstart A5' [1] het vertrekpunt. De voorkeursvolgorde is weergegeven in figuur 4.1.

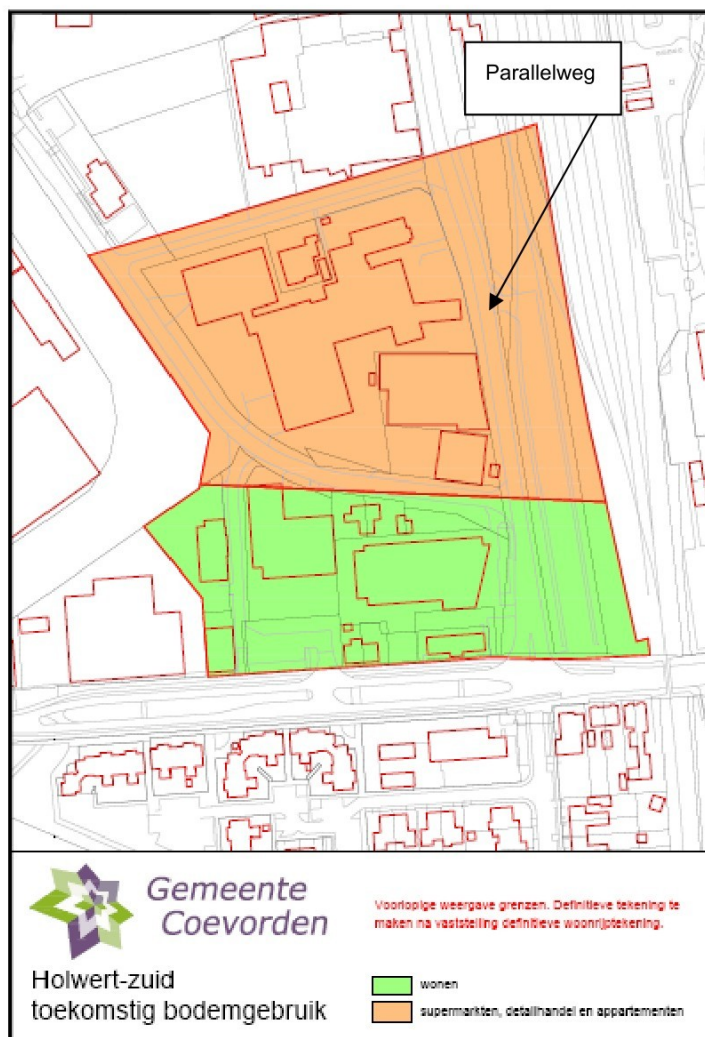
Figuur 5.1 – toekomstig bodemgebruik

De herinrichting omvat het industriegebied van de Holwert-Zuid. Het gebied wordt globaal begrensd door het spooreplacement aan de oostzijde, de DSM-weg aan de noordzijde, het Kanaal Coevorden Zwinderen aan de westzijde en de Krimweg aan de zuidzijde.

- Supermarkten, detailhandel en appartementen: er zijn 2 panden gepland. In het noordelijke pand komen enkele supermarkten, terwijl in het oostelijke pand detailhandel (begane grond) en appartementen (woontoren boven een gedeelte van het pand) komt. Het overige terrein wordt ingericht als parkeerplaatsen, openbare weg en openbaar groen.
- Wonen. Er zijn voornamelijk woningen en appartementen gepland, deels met tuin. Ook zal de toegangsweg vanaf de Krimweg naar de supermarkten over dit terreingedeelte lopen.

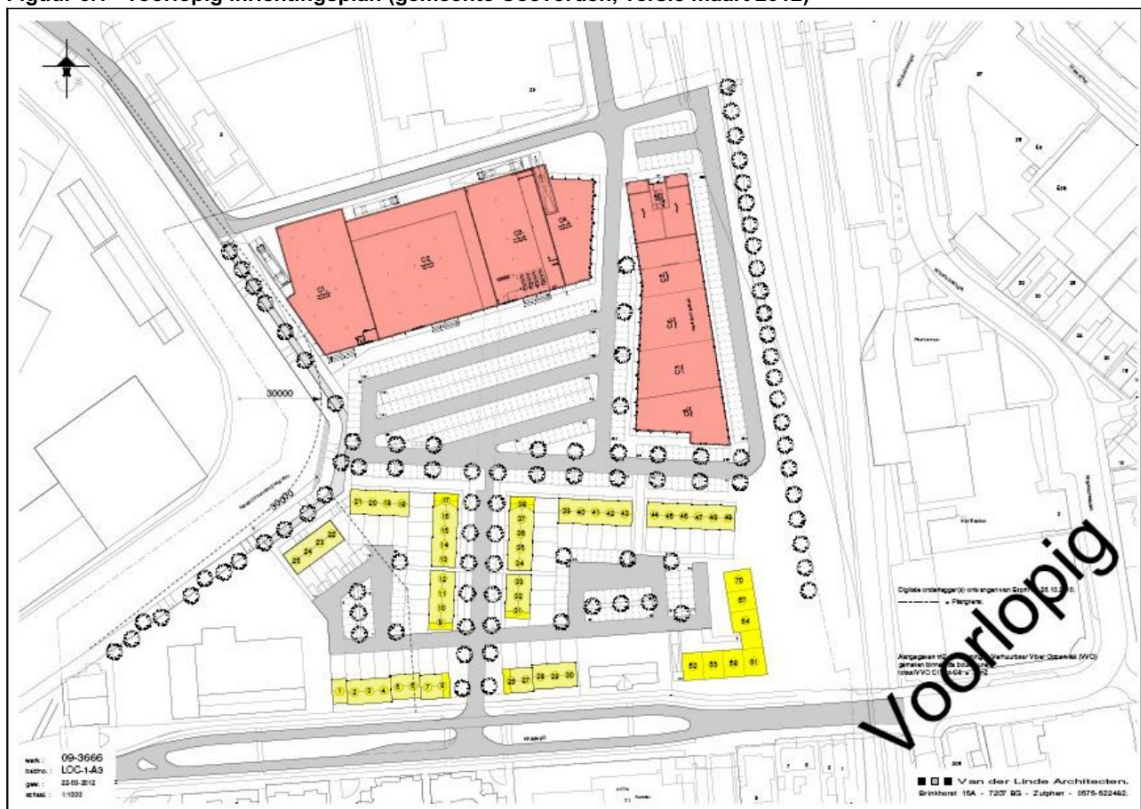
Figuur 6.1 –voorlopig inrichtingsplan (gemeente Coevorden, versie maart 2012)

Realisatie van de herontwikkeling wordt gefaseerd aangepakt. In eerste instantie wordt de detailhandel en bovenliggende appartementen gerealiseerd, inclusief omliggende verhardingen en de toegangsweg naar de Krimweg (planning 2013). In de daarop volgende periode van circa 5 jaar worden de overige appartementen en woningen gebouwd, inclusief bijbehorende infrastructuur. In figuur 6.1 is het voorlopig inrichtingsplan weergegeven.

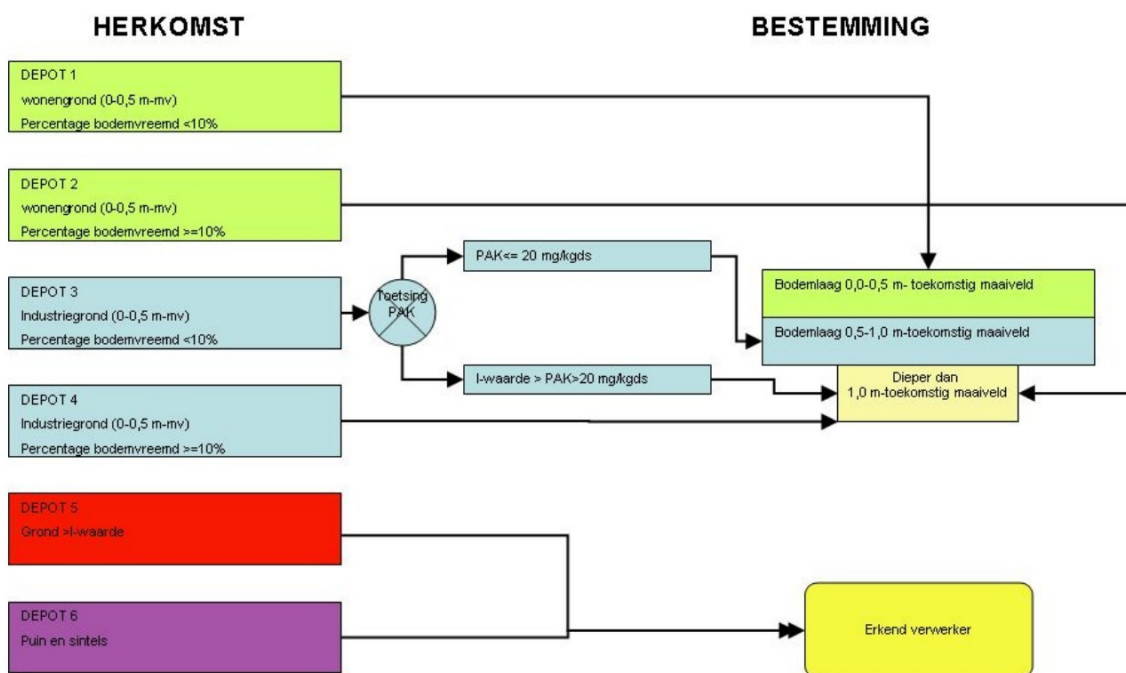
Figuur 15.2 – kwaliteit depot en bestemming

De ontgravingshoeveelheden, bestemming (hergebruik, afvoer naar verwerker) en aan te voeren hoeveelheid grond is weergegeven in de grondbalans. De grondbalans is opgenomen als bijlage 5.

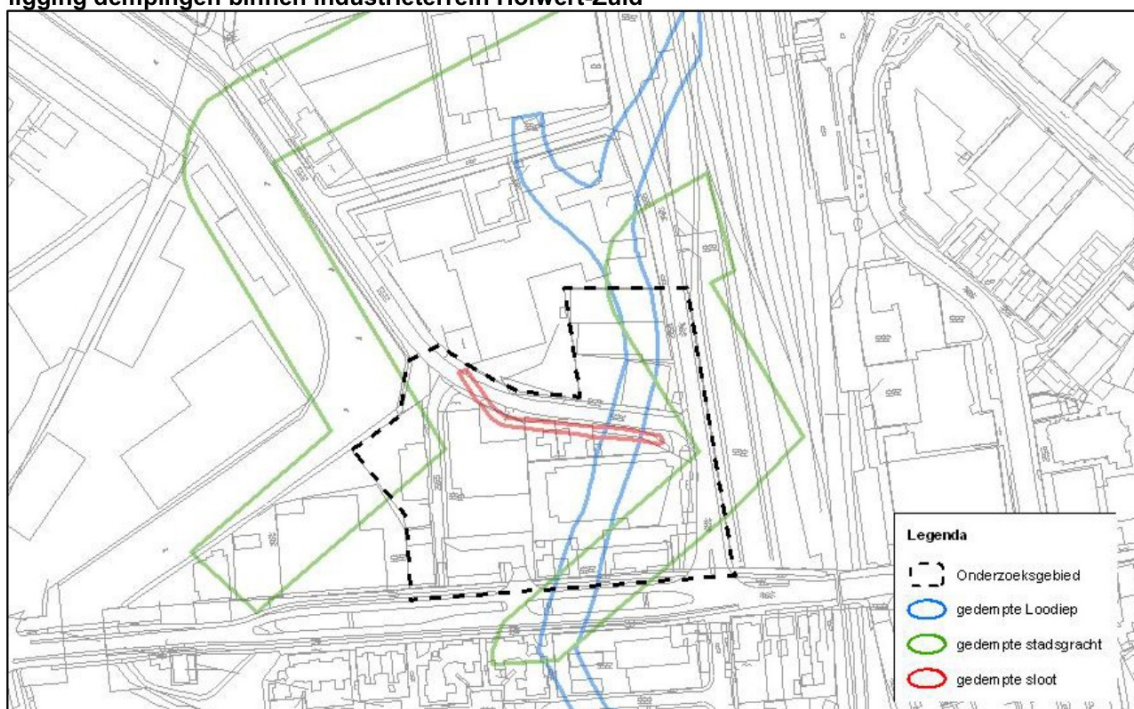
ligging dempingen binnen industrieterrein Holwert-Zuid

komen op de locatie van CPC (Parallelweg 27) samen. De demping van het Loodiep heeft op deze locatie al enkele honderden jaren geleden plaatsgevonden. De voormalige sloot, nabij de DSM-weg 1-3 en 5, is te zien op een luchtfoto uit 1940. Wanneer deze sloot exact is gedempt is niet bekend. Op een luchtfoto uit 1968 is deze sloot niet meer aanwezig. Voor zover bekend is niet eerder specifiek onderzoek uitgevoerd naar de samenstelling en kwaliteit van het dempingsmateriaal. Wel zijn tijdens voorgaande bodemonderzoeken, die in een ander kader zijn uitgevoerd, boringen verricht ter plaatse van gedempte watergangen. Op onderstaande figuur is de ligging van de dempingen weergegeven.

Kadastraal is het perceel Krimweg 10 bekend als 'Coevorden, Sectie D, nummer 3695' en het perceel Krimweg 12 als 'Coevorden, sectie D, nummer 3672'. Op de locatie zijn 2 woningen met tuin gelegen. In het verleden zijn een transportbedrijf, een natwasserij, een autoreparatiebedrijf en een verkooppunt voor motorbrandstoffen op de locatie aanwezig geweest. Voor de locatie (openbare weg) hebben circa 8 ondergrondse tanks gelegen (benzine en diesel) en zijn pompeilanden aanwezig geweest. In de stoep enkele meters ten oosten van de locatie (nabij nr. 8) stond een brandstofpomp. De westelijk gelegen woning was in gebruik als winkel/shop. Het tankstation is in 1992 ontmanteld en de tanks zijn verwijderd. Verder is bekend dat op deze locatie het gedempte Loodiep en de gedempte stadsgracht liggen (zie figuur 2 op pagina 10).

Verder is bekend dat op deze locatie het gedempte Loodiep en de gedempte stadsgracht liggen (zie figuur 2 op pagina 10).

Op deze locatie bevindt zich momenteel een leegstaand bedrijfspand. Voor zover bekend is het pand in het verleden gebruikt voor de opslag van meubelen en aardappelen. Verder is bekend dat op deze locatie het gedempte Loodiep en de gedempte stadsgracht liggen (zie figuur 2 op pagina 10).

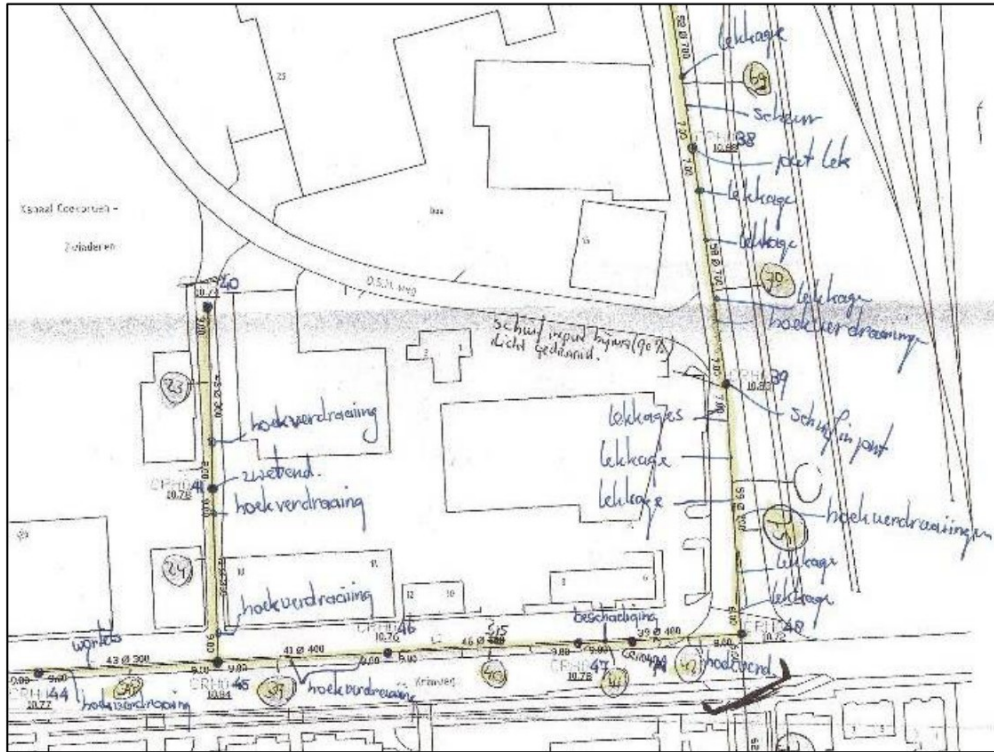
ligging riolering met nummering rioolstrengen

In augustus 2001 is door Van der Weg Leidinginspectie uit Montfoort, in opdracht van de gemeente Coevorden, een TV-inspectie van het riool uitgevoerd. Het betreffende rapport is door de gemeente Coevorden beschikbaar gesteld. In de rapportage (nr. 210074) zijn de inspectieresultaten beschreven en zijn tevens de foto's opgenomen die tijdens de inspectie van de videobeelden zijn gemaakt. In bijlage 9 zijn de gedetailleerde resultaten opgenomen, hierin wordt per rioolstreng de staat van het riool nauwkeurig beschreven. De ligging van de gemeentelijke riolering is weergegeven op onderstaande figuur.

- **Parallelweg:** het betreft het hoofdriool met de rioolstrengen 69, 70 en 75. Deze strengen bestaan allemaal uit betonbuizen met een diameter van 700 mm en een lengte van twee meter en zijn voorzien van een mof- en spieverbinding met daartussen een rubberring. Bij al deze rioolstrengen zijn hoekverdraaiingen geconstateerd. Dat wil zeggen dat de betonnen rioolbuizen ten opzichte van elkaar zijn verdraaid en dat ze in de lengterichting niet meer exact in één lijn liggen. Hierdoor zijn lekkages mogelijk bij de mof- en spieverbinding. Op diverse voegen in alle strengen zijn ook daadwerkelijk lekkages (zwetend en druppelend) geconstateerd. Ook is in streng 69, ter hoogte van Parallelweg 17 is scheurvorming geconstateerd. In deze strengen is geen aantasting van het beton geconstateerd. Tevens is geconstateerd dat de putten ter plaatse van de putsegmenten lek zijn.

- **DSM-weg:** het betreft het hoofdriool met de strengen 23 en 24. Deze strengen bestaan allemaal uit betonbuizen met een diameter van 300 mm en een lengte van twee meter en zijn voorzien van een mof- en spieverbinding met daartussen een rubberring. Bij al deze rioolstrengen zijn hoekverdraaiingen geconstateerd. Dat wil zeggen dat de betonnen rioolbuizen ten opzichte van elkaar zijn verdraaid en dat ze in de lengterichting niet meer exact in één lijn liggen. Hierdoor zijn lekkages mogelijk bij de mof- en spieverbinding.

- **Krimweg:** het betreft het hoofdriool met de rioolstrengen 38, 39, 40, 41 en 42. Deze strengen bestaan allemaal uit betonbuizen met een diameter van 300 mm en een lengte van twee meter en zijn voorzien van een mof- en spieverbinding met daartussen een rubberring. Bij al deze rioolstrengen (m.u.v. streng 40) zijn eveneens hoekverdraaiingen geconstateerd. Op diverse voegen in de strengen 41 en 42 zijn daadwerkelijk lekkages (zwetend) geconstateerd.

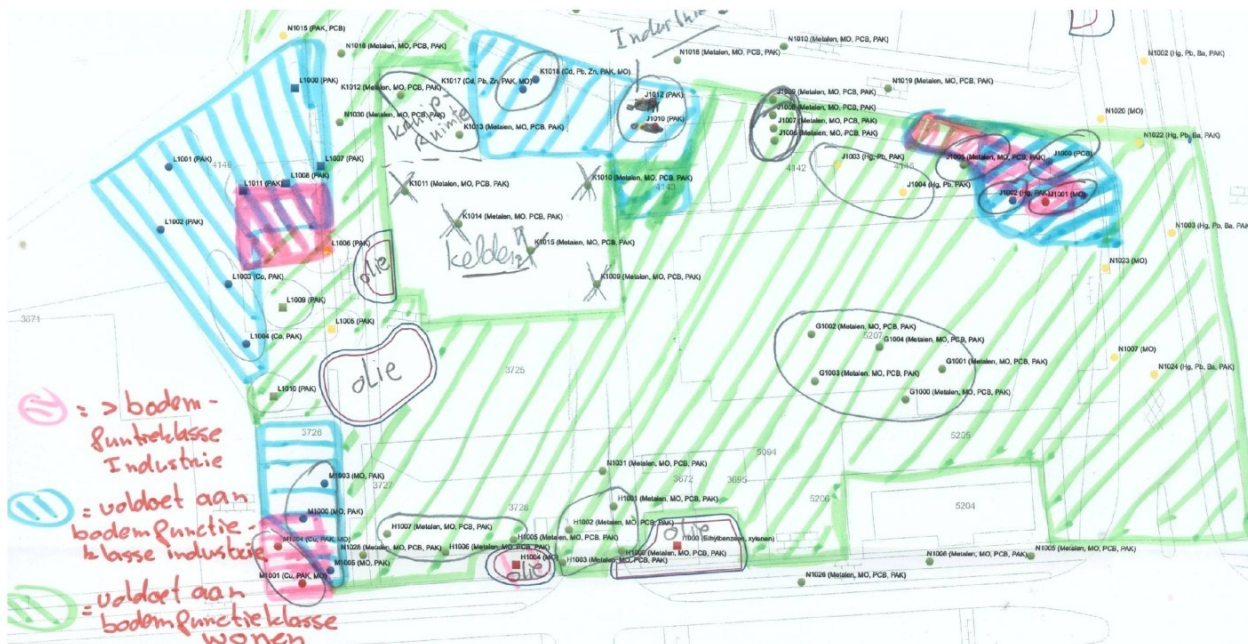
In deze memo wordt onderscheid gemaakt in een drietal gebieden. Deze zijn op de schets in onderstaande figuur weergegeven:

- Rood: puntbronnen, bodemverontreiniging boven de interventiewaarden;
- Blauw: gebieden waar de gemiddelde kwaliteit voldoet aan de klasse industrie (Bbk=besluit bodemkwaliteit);
- Groen, overige gebied, waar de bodemkwaliteit voldoet aan de klasse wonen (Bbk)

Uitgangspunt in de verkenning is dat de puntbronnen (rode gebieden) tot minimaal de interventiewaarde ontgraven worden.

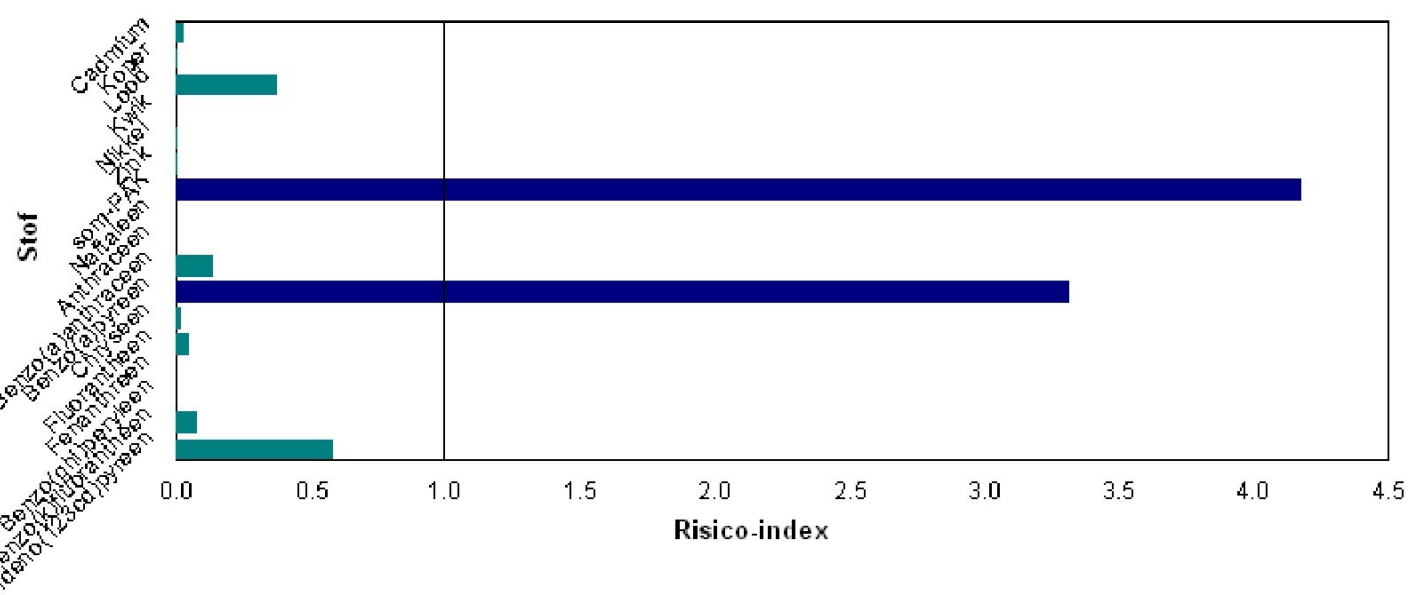
Humane risico's

Stof	Blootstelling [mg/kg lg/dag]	Risicogrens [mg/kg lg/dag]	Risico-index
Cadmium	8,52E-06	0,00028	0,03
Koper	0,000309	0,11	0,00
Lood	0,000683	0,0018	0,38
Kwik	3,06E-06	0,0019	0,00
Nikkel	0,00027	0,046	0,01
Zink	0,000984	0,25	0,00
som-PAK			4,18
Naftaleen	8,67E-06	0,04	0,00
Anthraceen	3,72E-06	0,04	0,00
Benzo(a)anthraceen	6,89E-06	5E-05	0,14
Benzo(a)pyreen	1,66E-05	5E-06	3,31
Chryseen	1,14E-05	0,0005	0,02
Fluorantheen	2,38E-05	0,0005	0,05
Fenanthreen	2,55E-05	0,04	0,00
Benzo(ghi)peryleen	4,5E-06	0,03	0,00
Benzo(k)fluorantheen	3,82E-06	5E-05	0,08
Indeno(123cd)pyreen	2,91E-05	5E-05	0,58

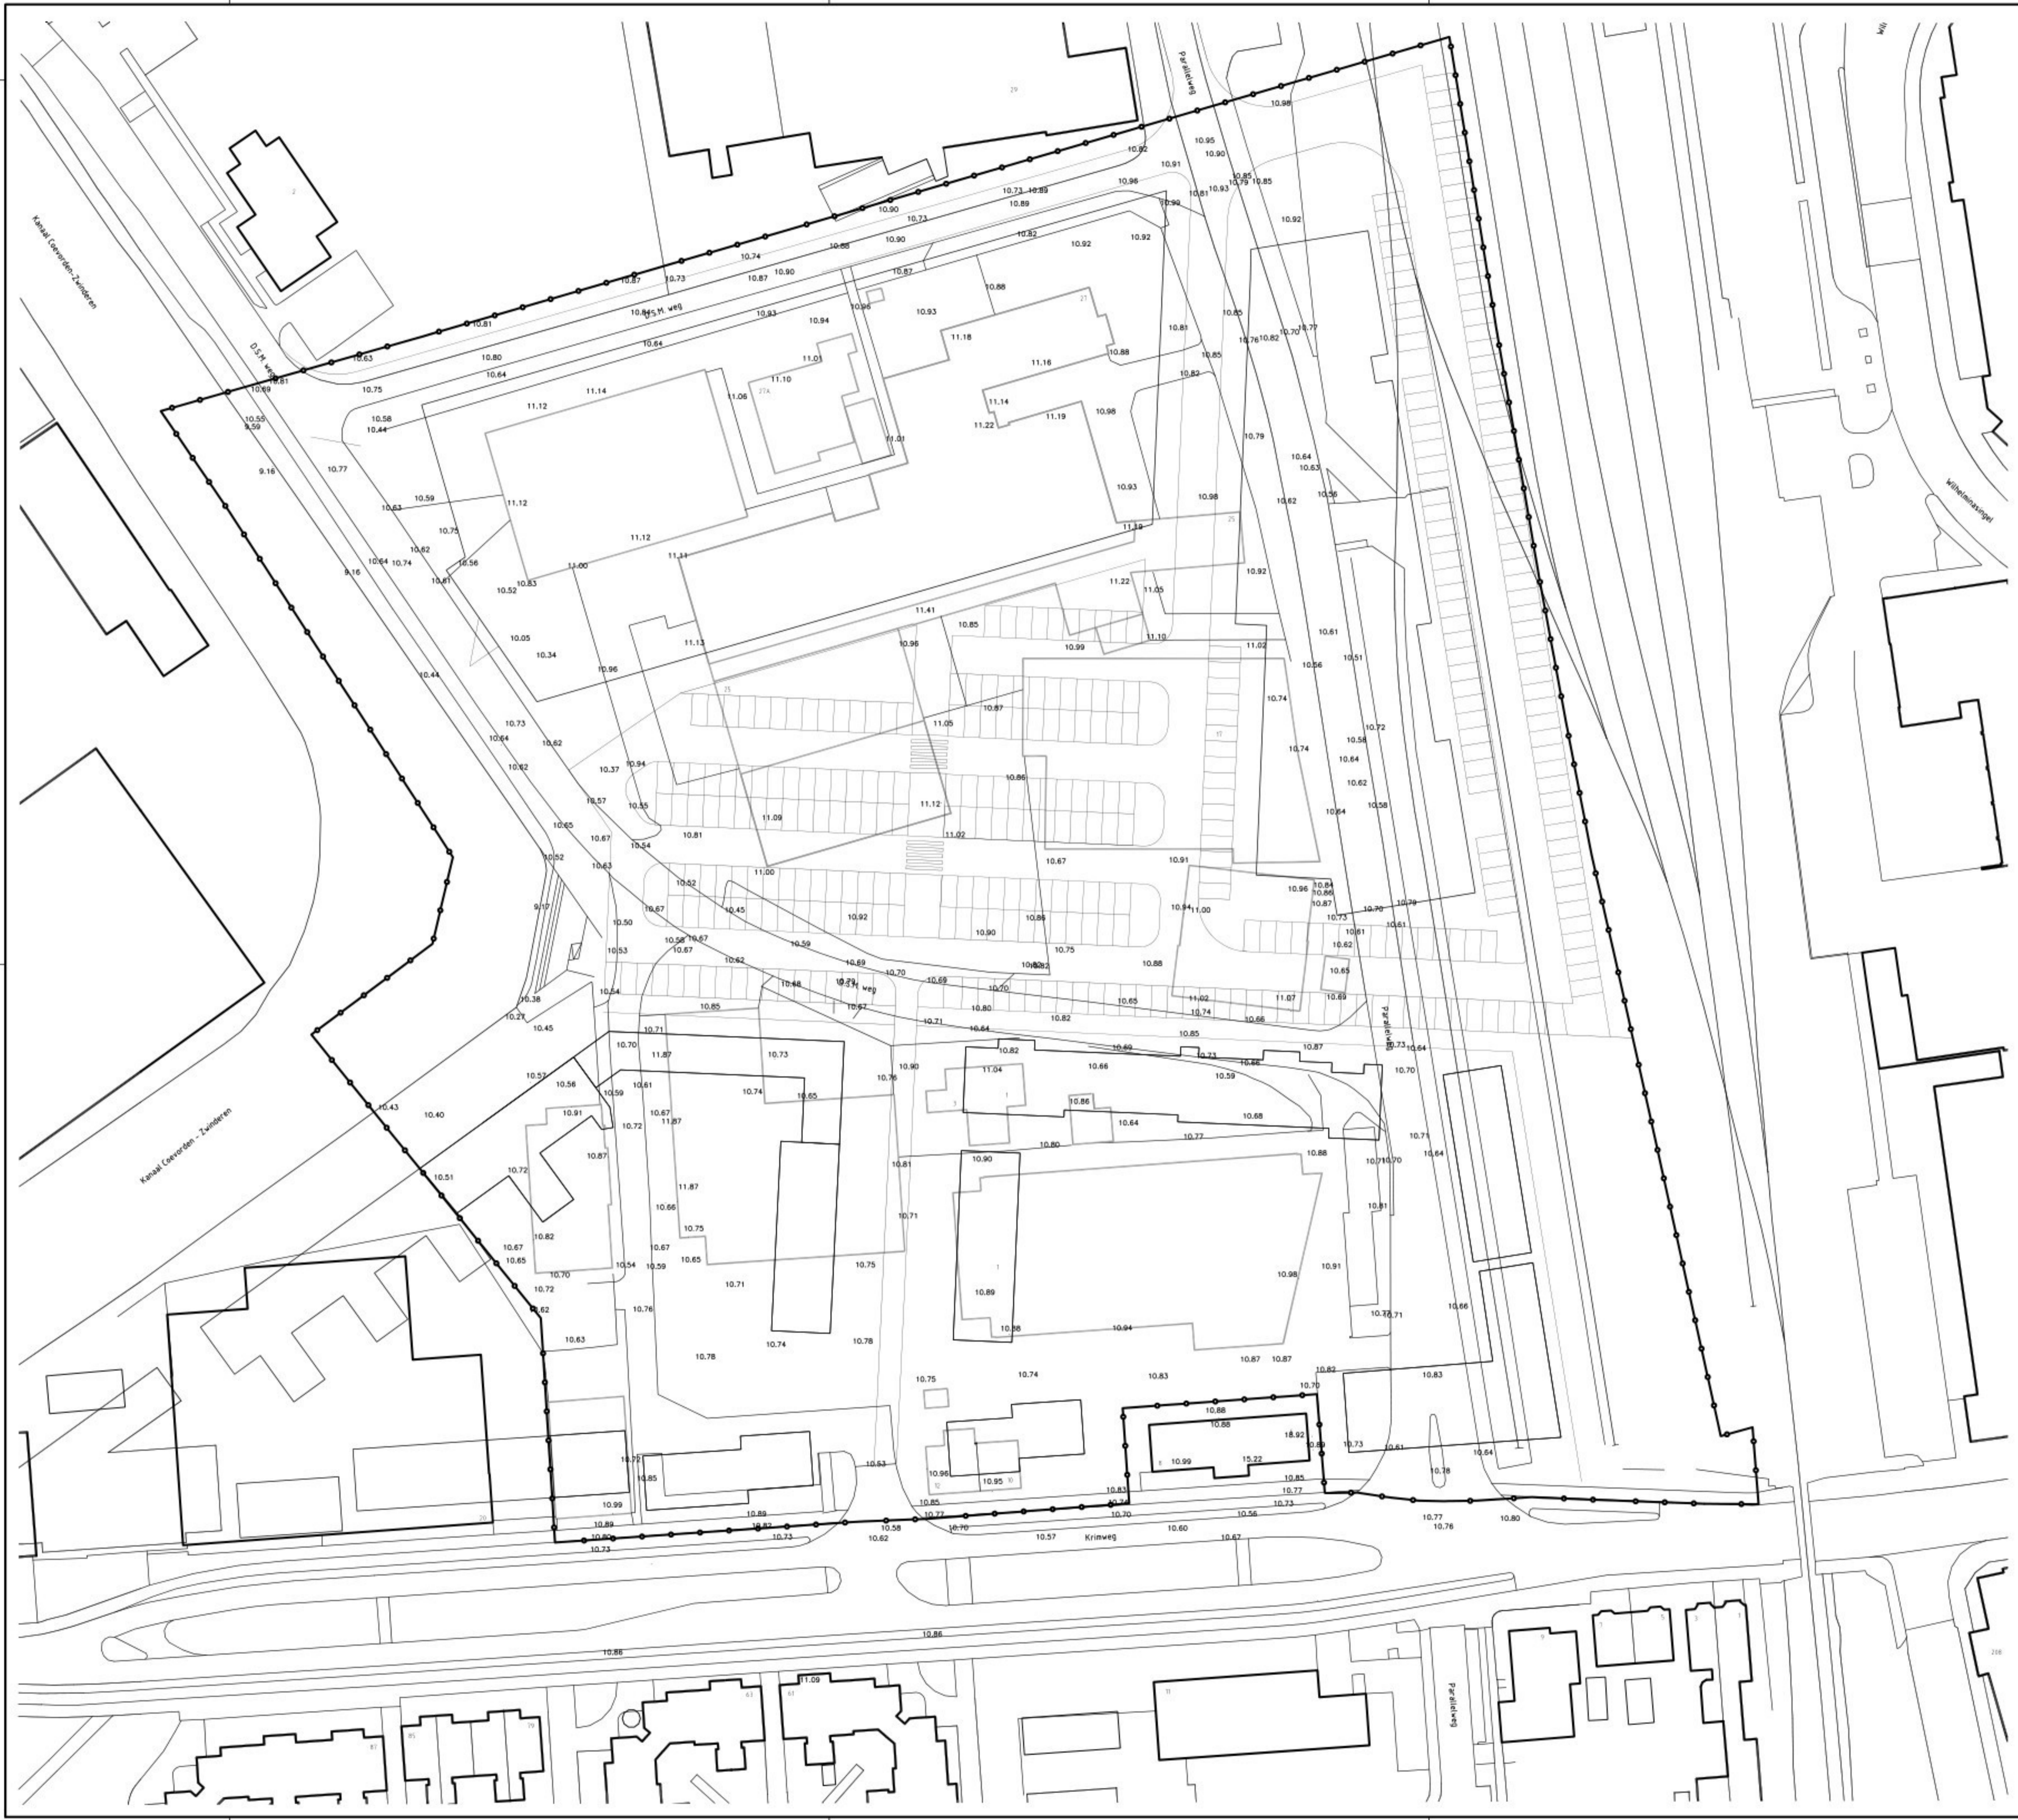
BIJLAGE 8 Situatietekening met huidige maaiveldhoogtes

datum: 10-01-2012	schaal: 1:500
documentnummer: 1-PO-GR20120209	ge: J ges: J
dossiernummer: BA2999-101-100	formaat: A1 bijlage: 8

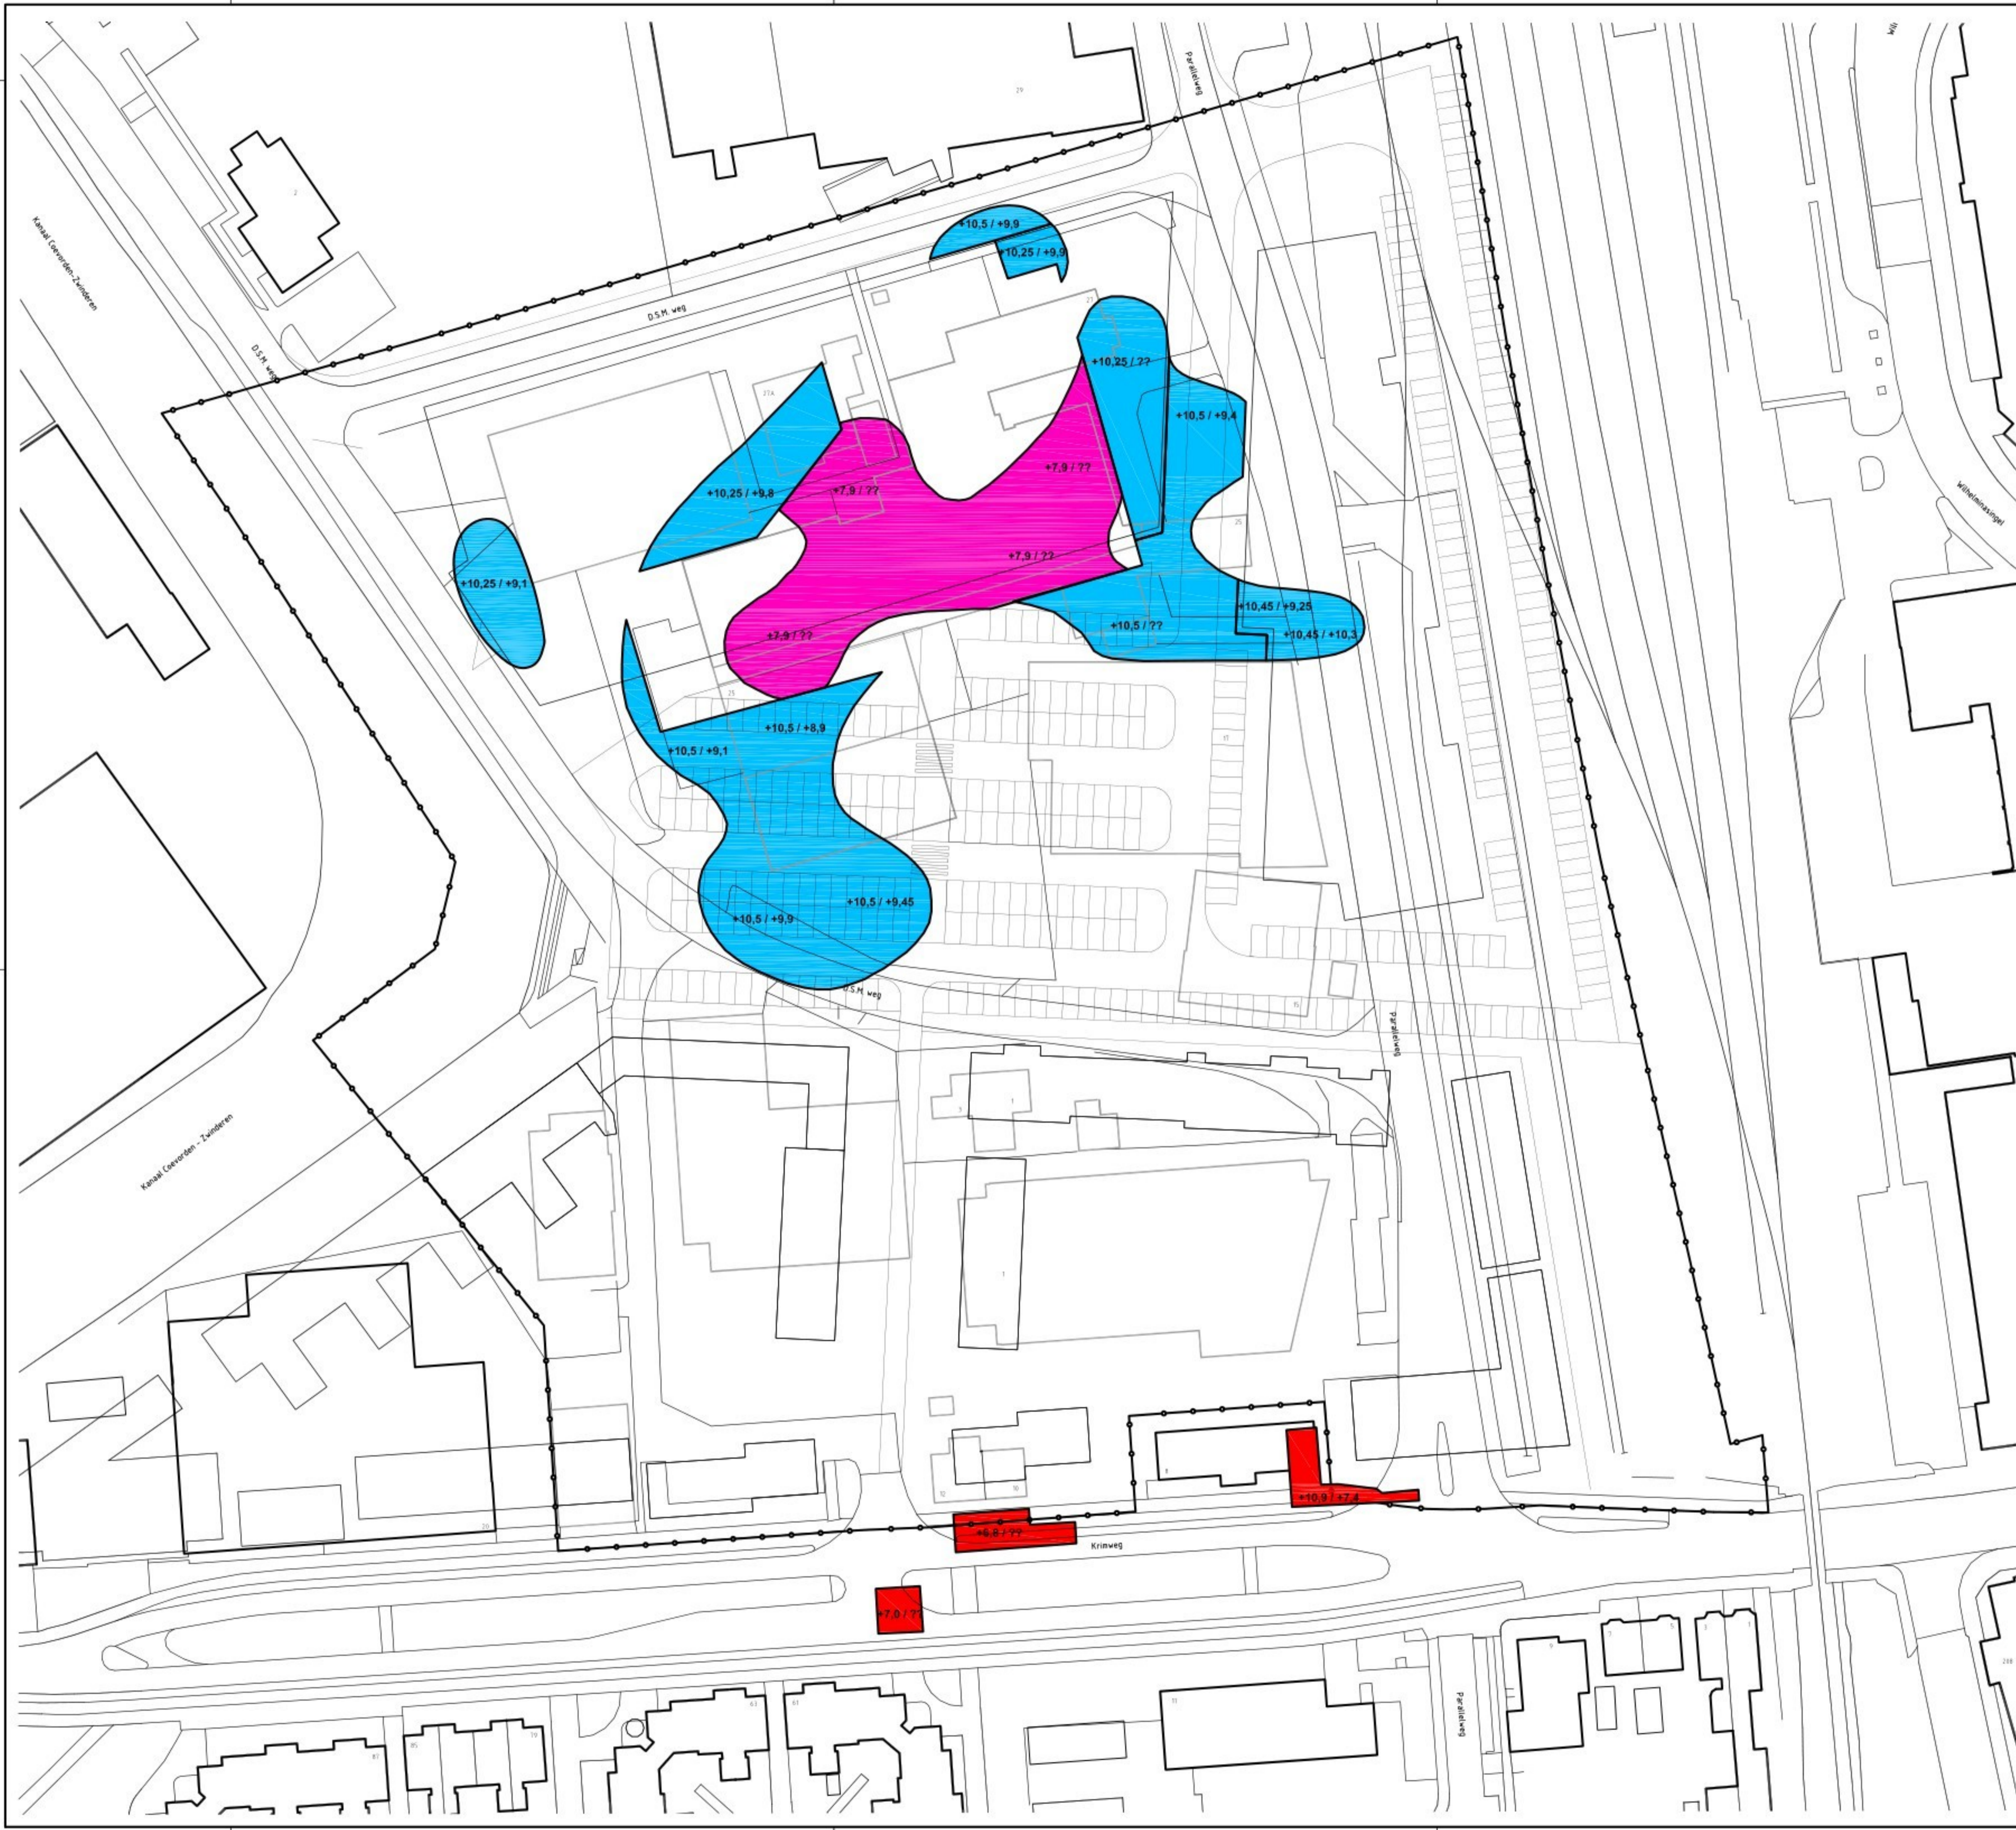
BIJLAGE 9 Situatietekening restverontreiniging grond

RESTVERONTREINIGINGEN GROND definitief	datum: 10-01-2012 documentnummer: 1-PO-GR20120209 dossiernummer: BA2999-101-100	schaal: 1:500 getekend: [initials] formaat: A1 bladzijde: 9
---	--	---	--

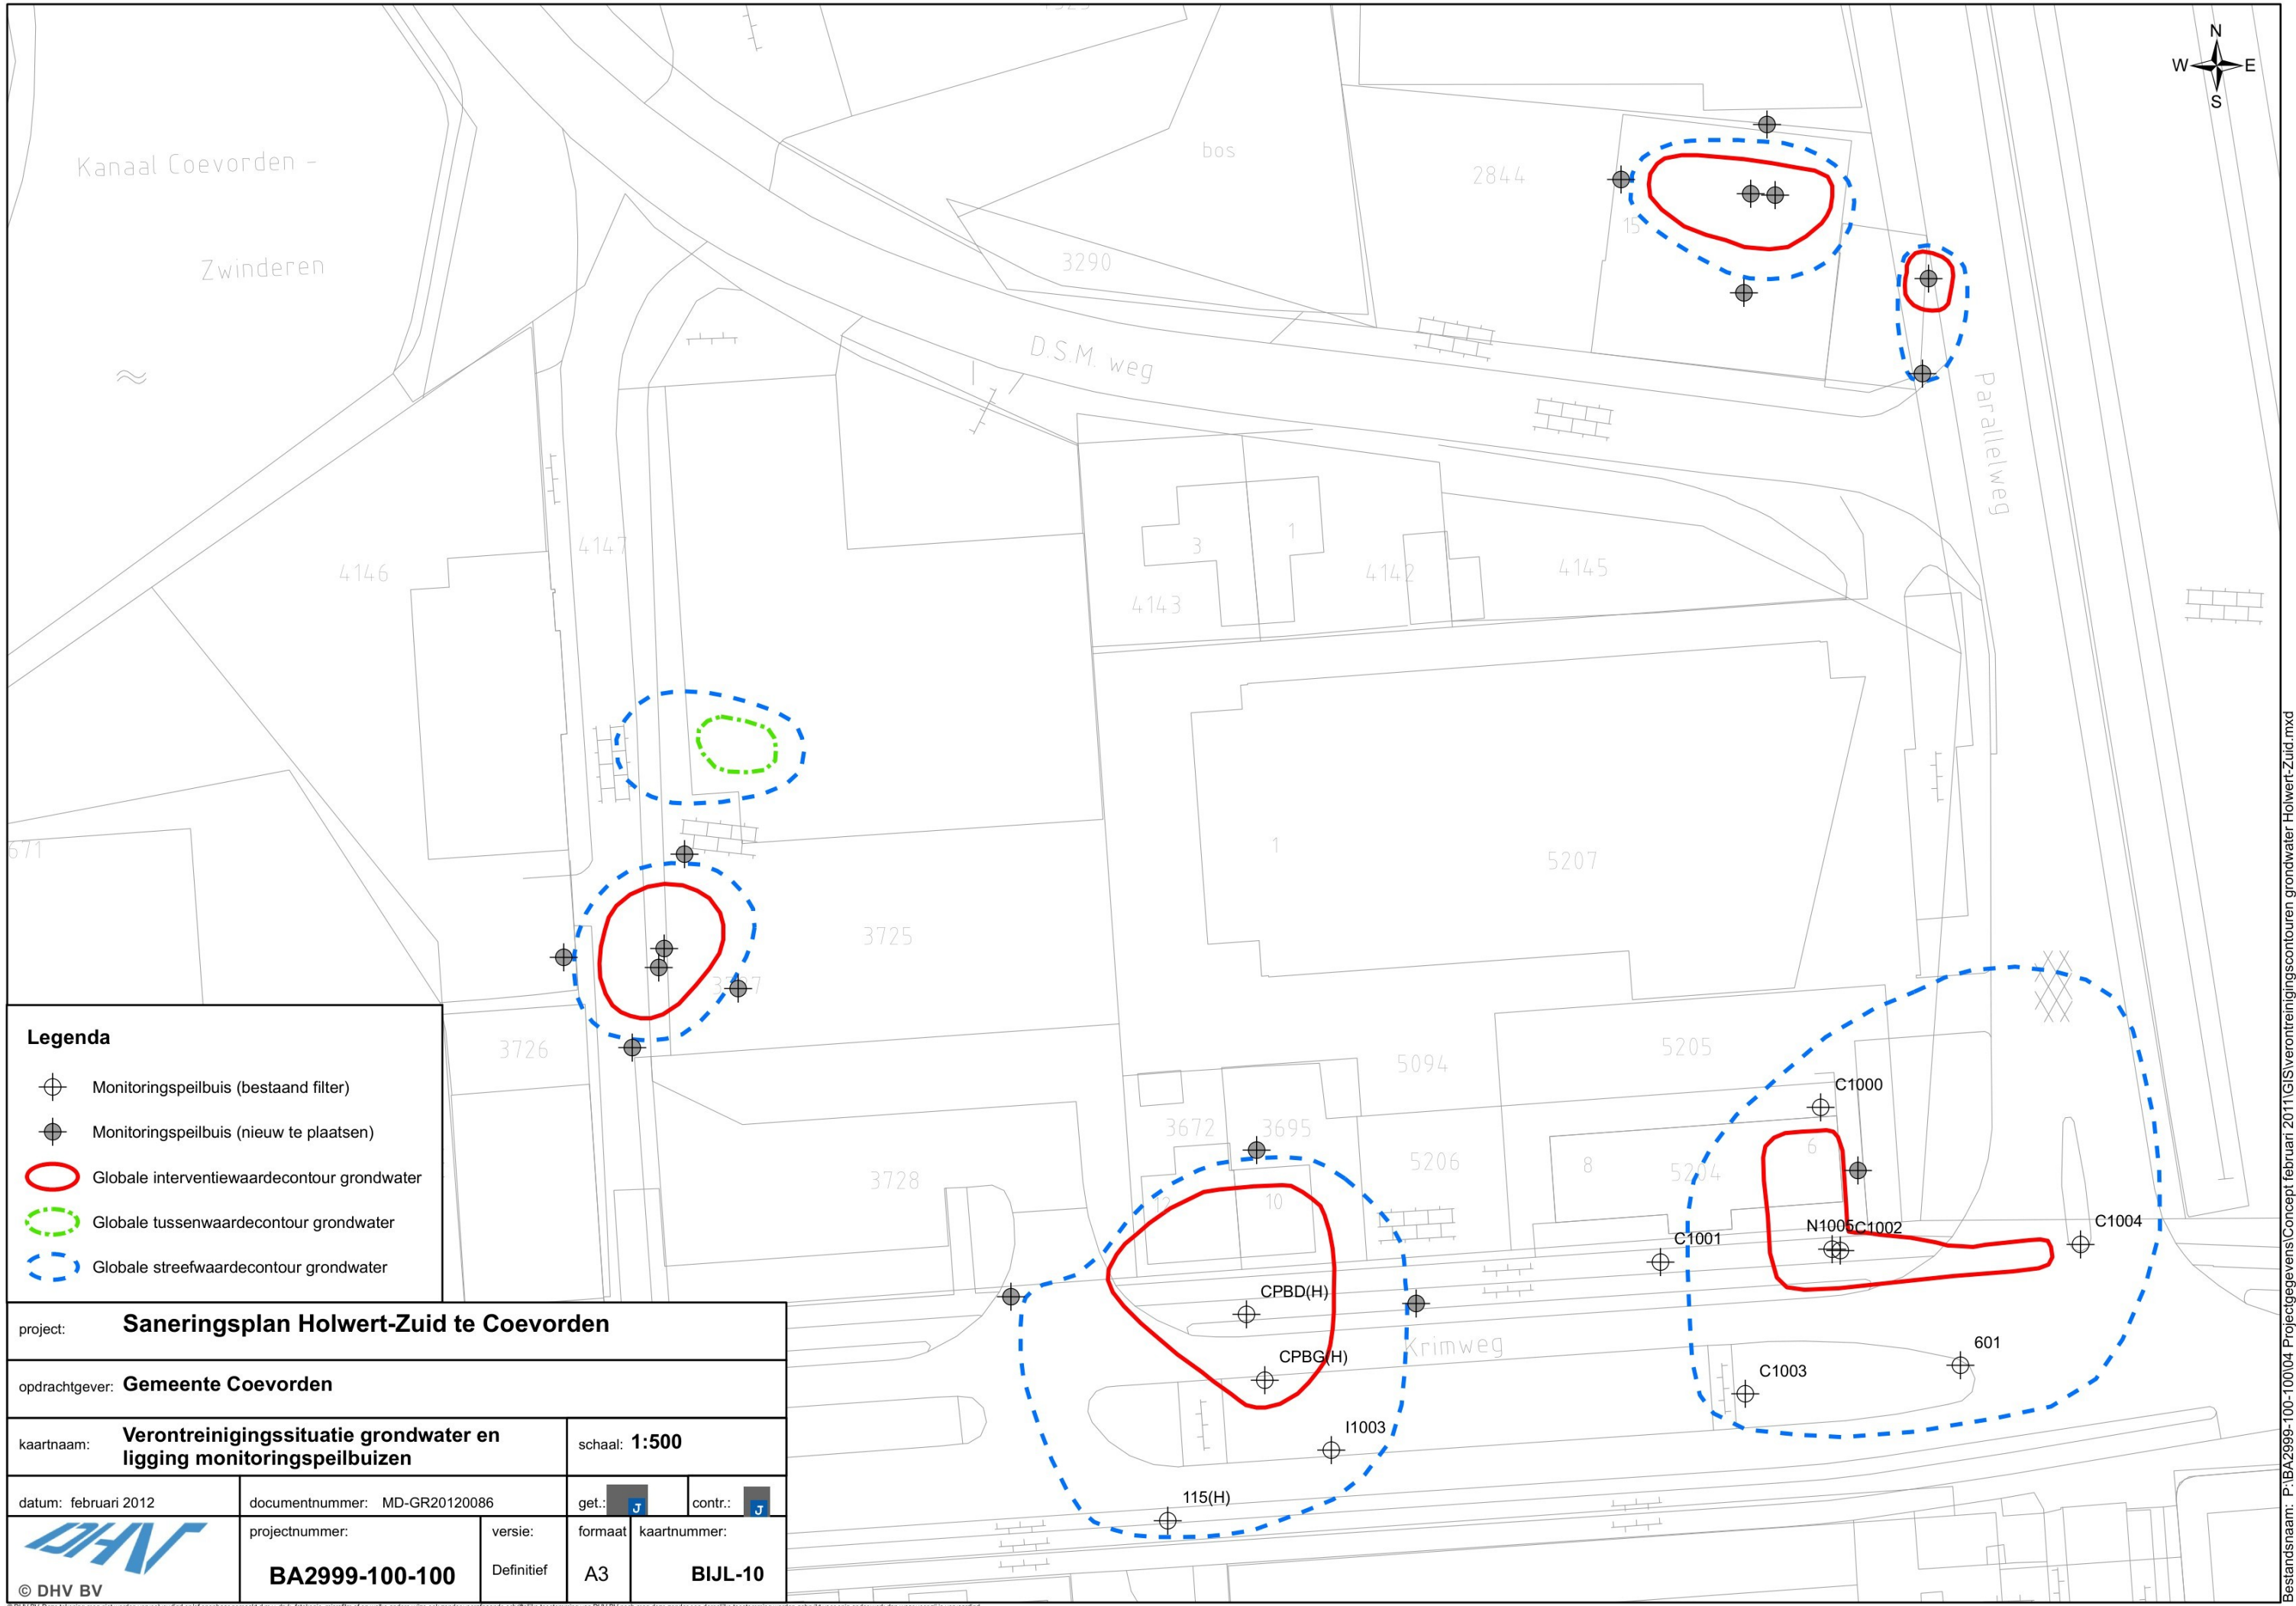
**BIJLAGE 10 Situatietekening restverontreiniging grondwater en
monitoringsnetwerk**

project: Saneringsplan Holwert-Zuid te Coevorden			
opdrachtgever: Gemeente Coevorden			
kaartnaam: Verontreinigingssituatie grondwater en ligging monitoringspeilbuizen		schaal: 1:500	
datum: februari 2012	documentnummer: MD-GR20120086	get.:	contr.:
	projectnummer: BA2999-100-100	versie: Definitief	formaat: A3
© DHV BV			kaartnummer: BIJL-10

Het monitoringsnetwerk is als volgt opgezet, uitgaande van 2 vlekken (voor locaties zie bijlage 10):
