## Aanvraagformulier subsidie Restauratie en herbestemming monumenten in Drenthe 2025-2028

BOUWHISTORISCHE INVENTARISATIE  
VEERTIEN DIENSTWONINGEN  
OUDE ASSERSTRAAT EN PLANTSOENSTRAAT VEENHUIZE

BOEi  
Concept  
1 februari 2024

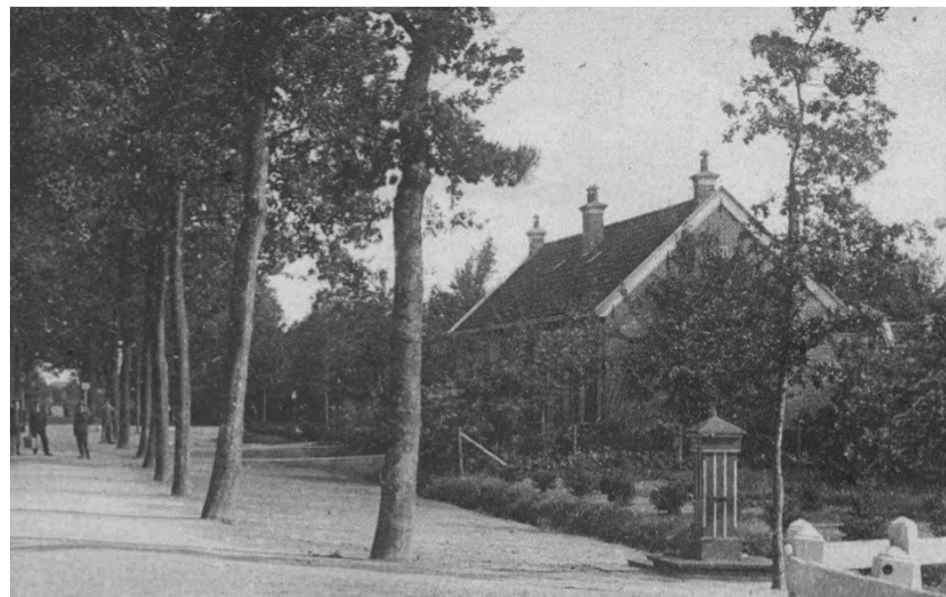
*Rechts de woningen van het eerste plantsoen tussen 1915 en 1930. Vermoedelijk woningen N-O. Achter de woning is het dak van het houten schuurtje zichtbaar. Bron: Drents Archief, collectie gevangenis museum, VGO201015*

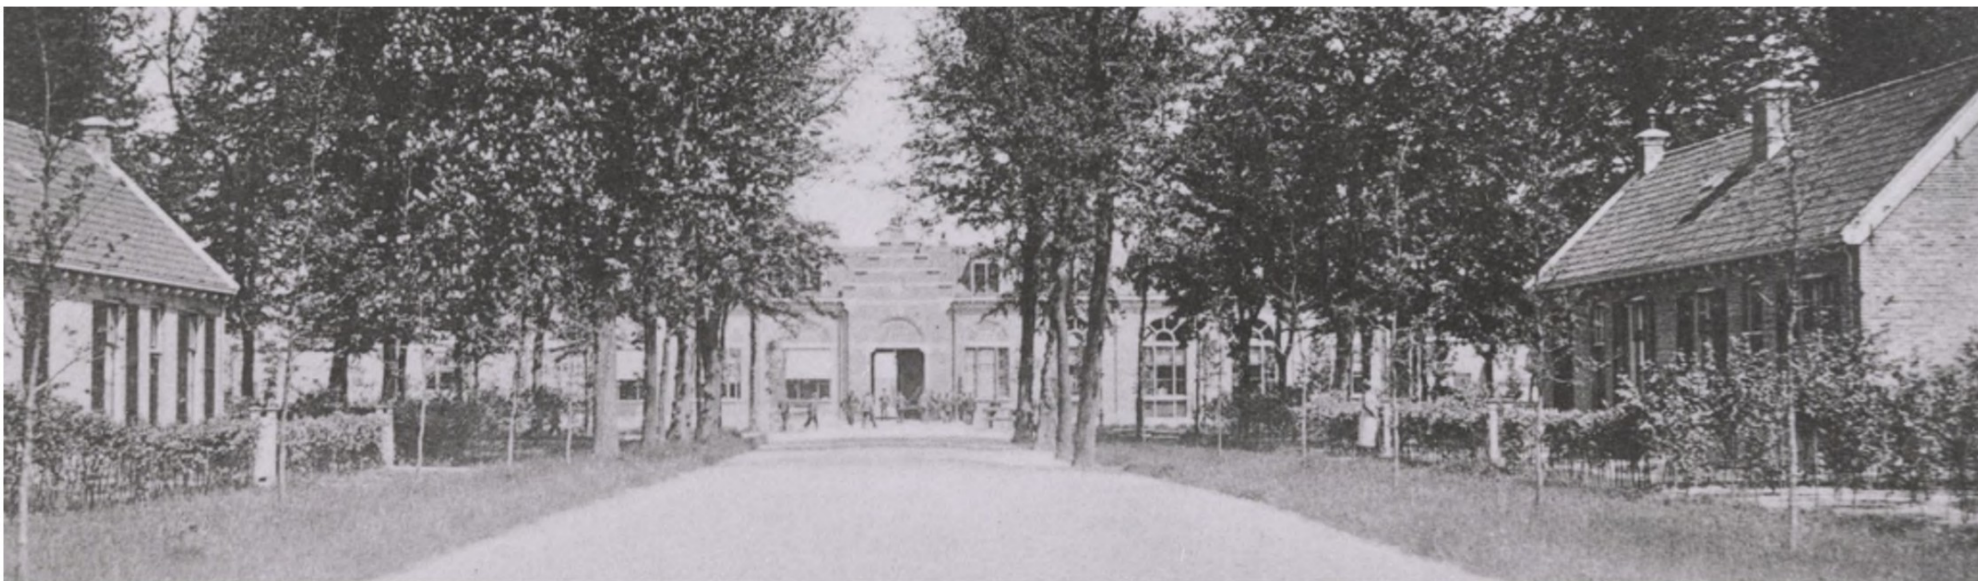
*In het midden het nieuwe eerste gesticht tussen 1920 en 1930 met aan links bouwblok C-D en rechts bouwblok E-F. In de daken zijn de gietijzeren dakramen te zien. Het zijvenster bij E is nog niet toegevoegd en de dakkapellen bij C-D ook nog niet. Bron: Drents Archief, collectie Drents Museum, ansichten, DMO216030611*

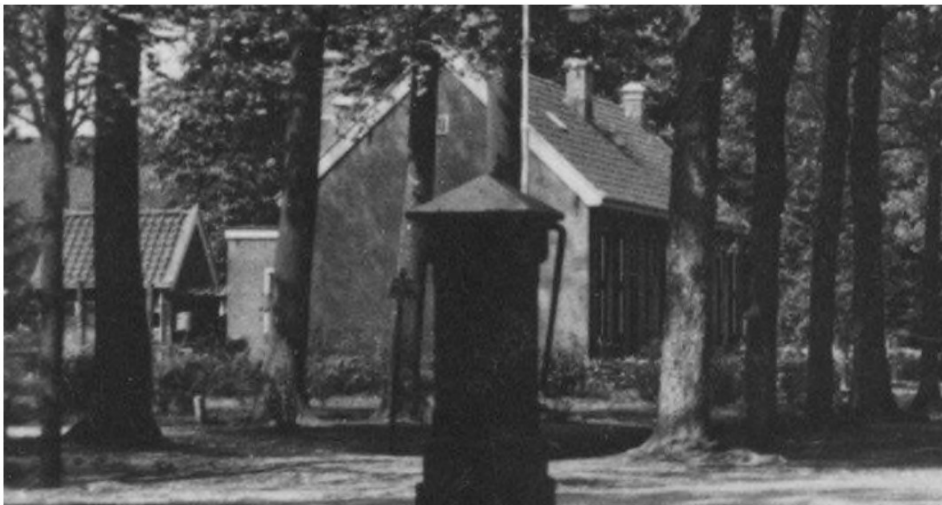
Woningen B en A van het eerste plantsoen in 1952. De dakkapellen lijken al aanwezig en de aanbouw heeft al de huidige vorm. Bron: Drents Archief, uitgever Fa. B. Rouppé, VGO201016

<sup>11</sup> Bij N is dit venster nog niet aanwezig op de foto uit 1915-1930 (zie pag. 15) maar wel aanwezig op de foto uit 1950-1960 (zie de foto rechts). Bij B is het venster toegevoegd na de foto van 1952 en bij F na de foto uit 1920-1930

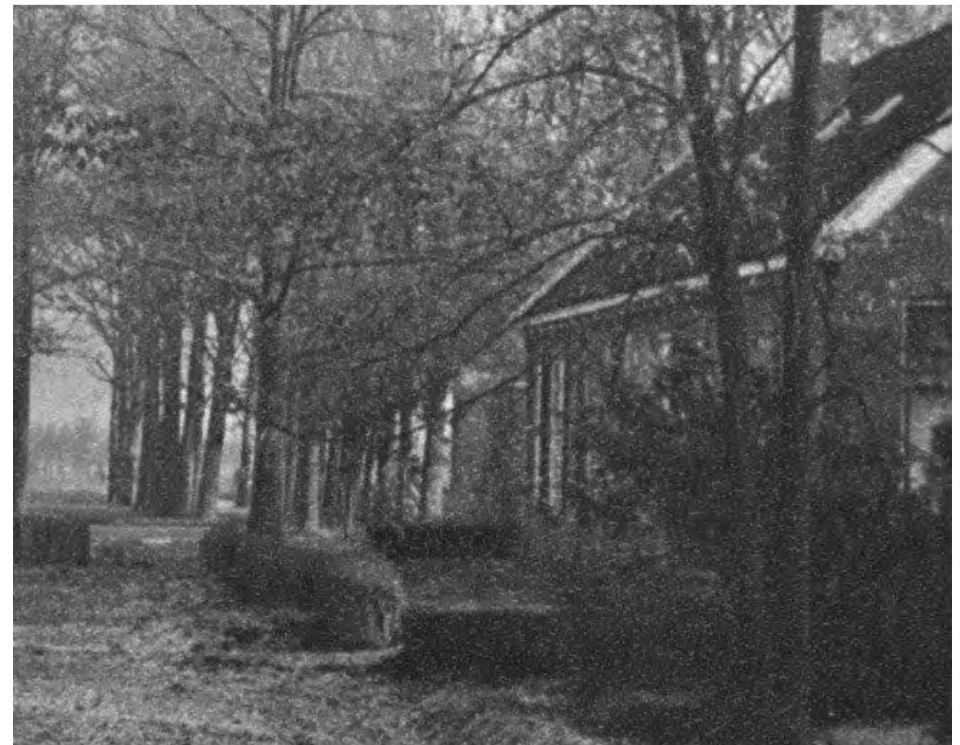
Woningen N en O tussen 1950-1965. N heeft hier het venster in de zijgevel. Bron: Drents Archief, collectie gevangenis museum, VGO101064

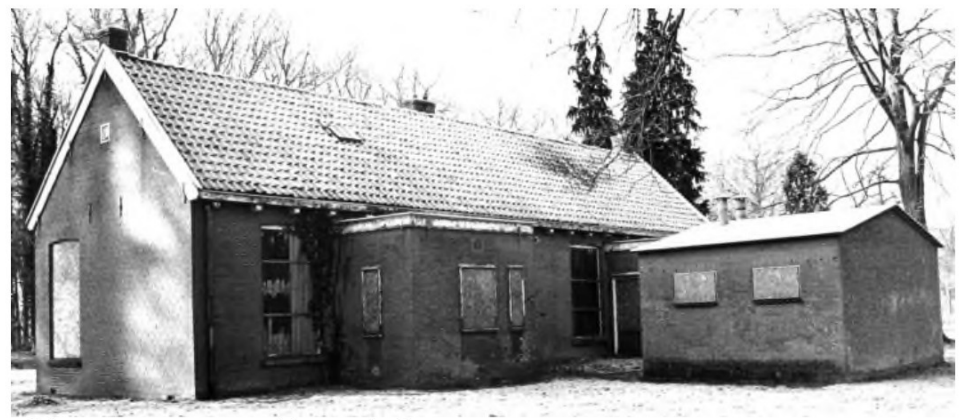
Blok L-M in 1993. Bron: Gelders Archief, MZ11607010215

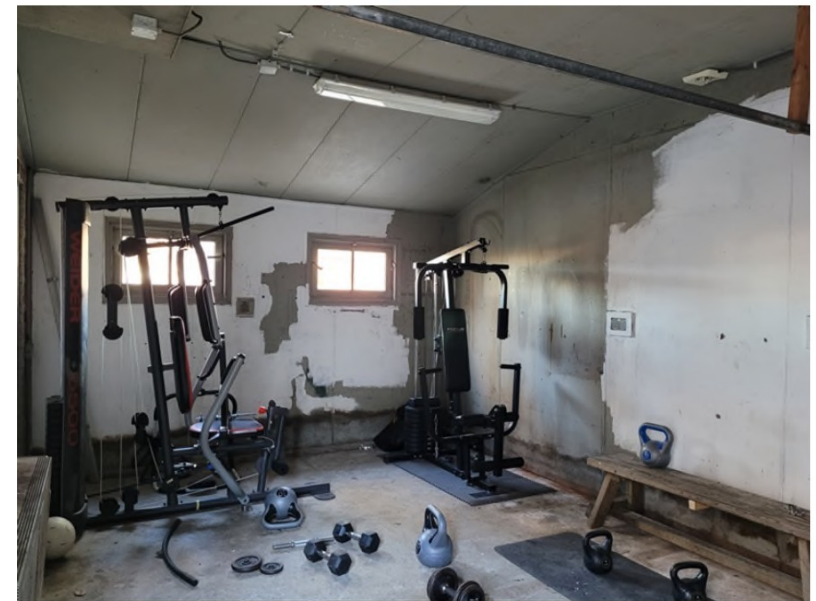
*De fitnessruimte in de schuurtjes van N-O*

Vanaf november 2007 werden blokken A-B en C-D gehuurd door Stichting Jade. Vanaf 2013 huurden zij ook blok N-O en later kwam daar ook blok L-M bij. Zij gebruikten de blokken voor de tijdelijke opvang voor alleenstaande minderjarige vreemdelingen. Hiervoor hoefden de blokken, die al aangepast waren voor opvang voor het Leger des Heils, maar beperkt aangepast te worden. A-B en C-D behielden hun inrichting. In L-M werd de hobbyruimte ingedeeld in een gang en twee kamers. In N-O werden met tussenwanden extra slaapkamers gecreëerd in de oude woonkamers. De afwerkingen van het interieur zijn waar nodig gemoderniseerd. Bij sommige schuurtjes is de tussenmuur verwijderd. De gezamenlijke schuur van O-N is nu een fitnessruimte.

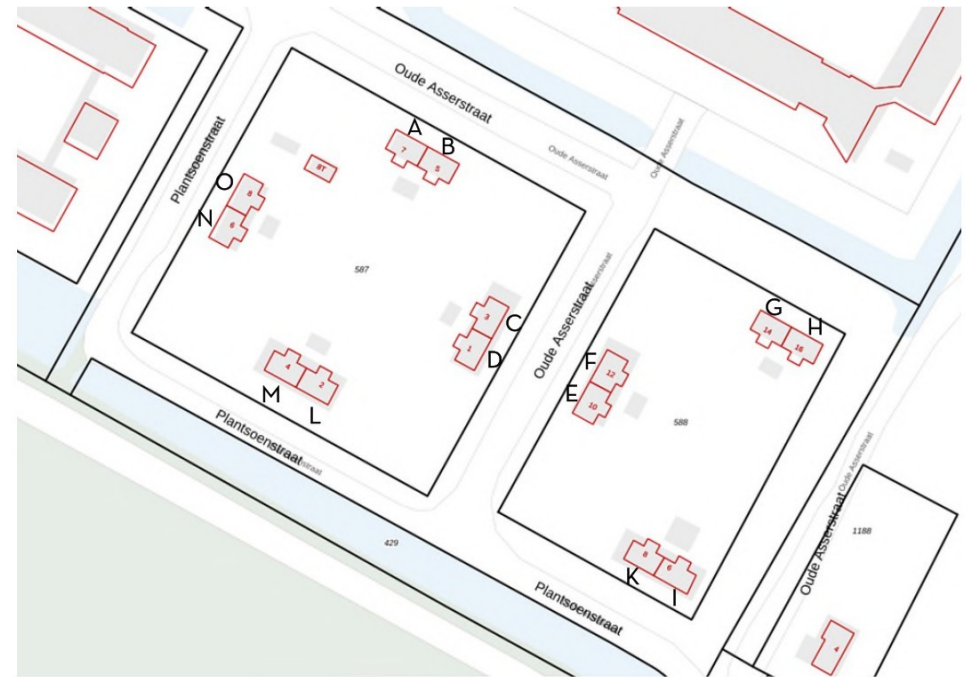
De woningen met huisnummer en letteraanduiding. Het linker vierkant is perceel 587 en de rechter rechthoek is perceel 588. Bron: pdok

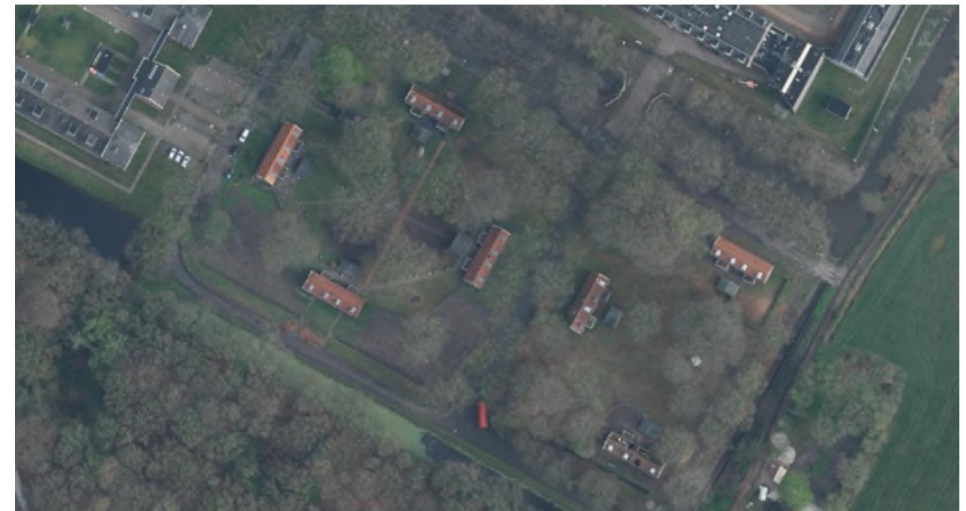
Luchtfoto uit 2023 van de woningen. Het dak van blok K-I Oude Asserstraat 6 en 8 is hier nog deels aanwezig

Blokken E-F en I-K zijn niet aangepast. Bij I-K is recentelijk het ingestorte dak verwijderd en heeft nieuwe balklagen en een verdiepingsvloer van vuren gekregen ter bescherming interieur. Blok G-H wordt antikraak bewoond als één woning.

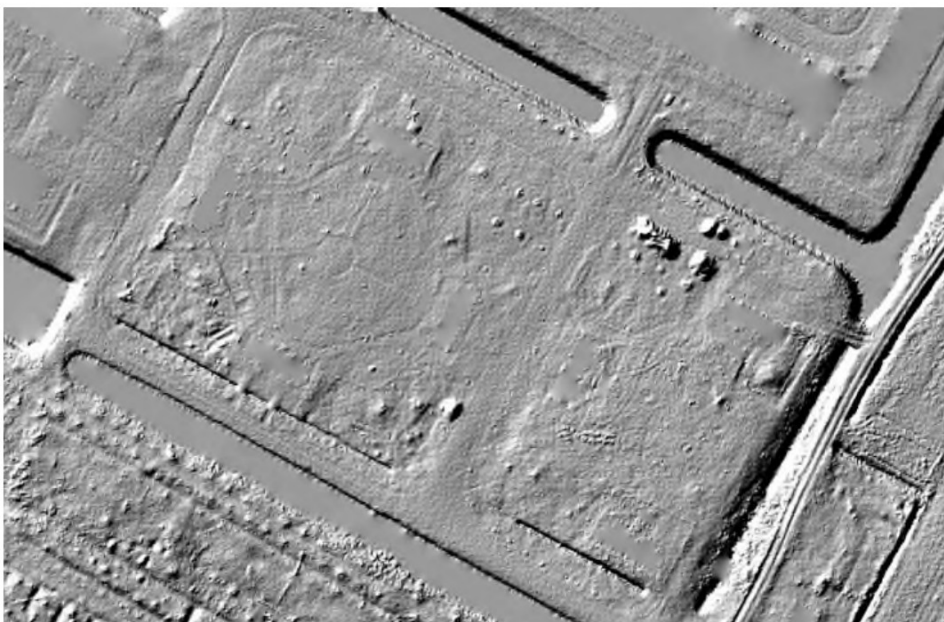
AHN4 maaiveld van het gebied. De lijnen van de paden zijn hierop redelijk goed zichtbaar. Bron: <https://ahn.arcgisonline.nl/ahnviewer/>

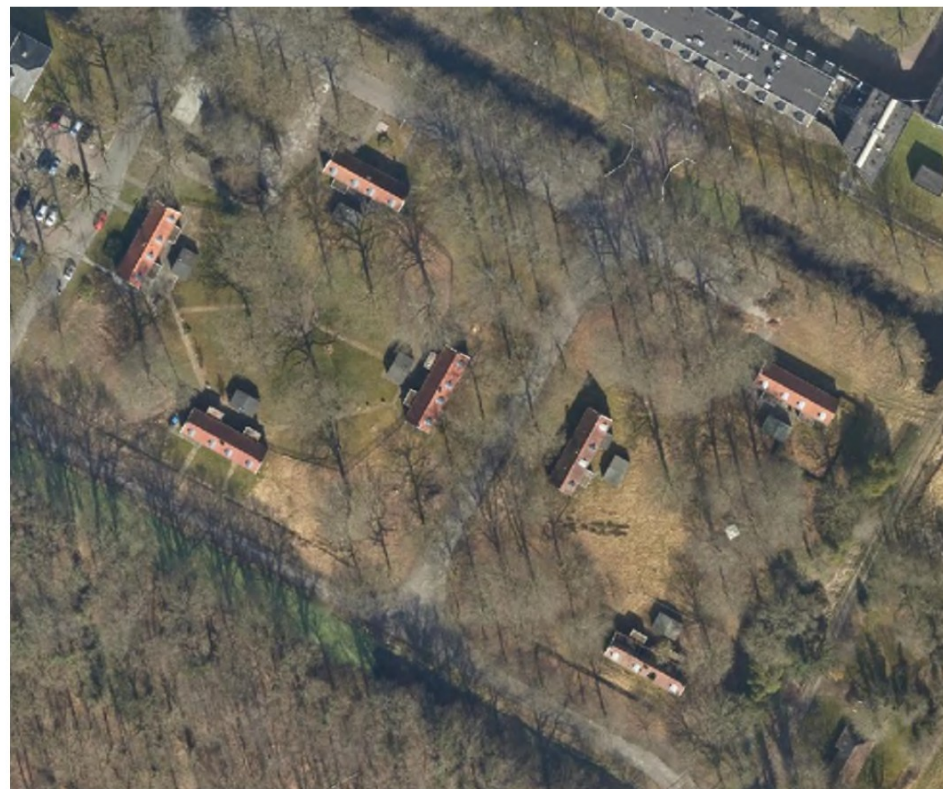
Luchtfoto uit 2022 waarop de structuur van de paden en de bomen te zien is. Bron: PDOK

Het linker blok heeft een bestrate geometrische pandenstructuur naar een ronde zithoek in het midden en naar de verschillende bouwblokken. Ook is hier tussen de woningen en schuurtjes en rondom de woningen bestrating aangelegd. Vanaf de voordeuren loopt er telkens een pad naar de straat. Het blok dat in gebruik is als kantoor (Oude Asserstraat 7 en 5) heeft een aantal heesters en een fietsenrek aan de voorzijde. Tussen de zijgevels van de bouwblokken is een laag ijzeren hek geplaatst welke het hele binnenterrein omsluit.

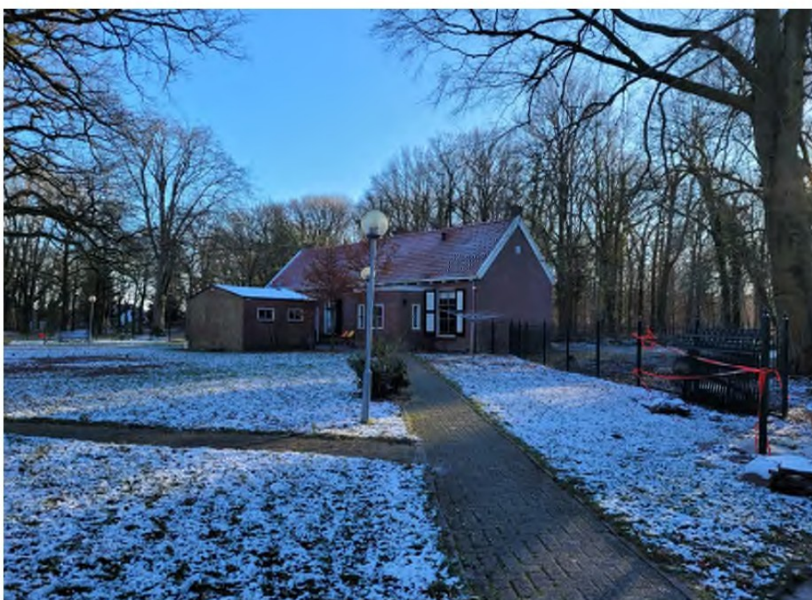
*Het pad van blok N-O naar M-L met rechts het hek*

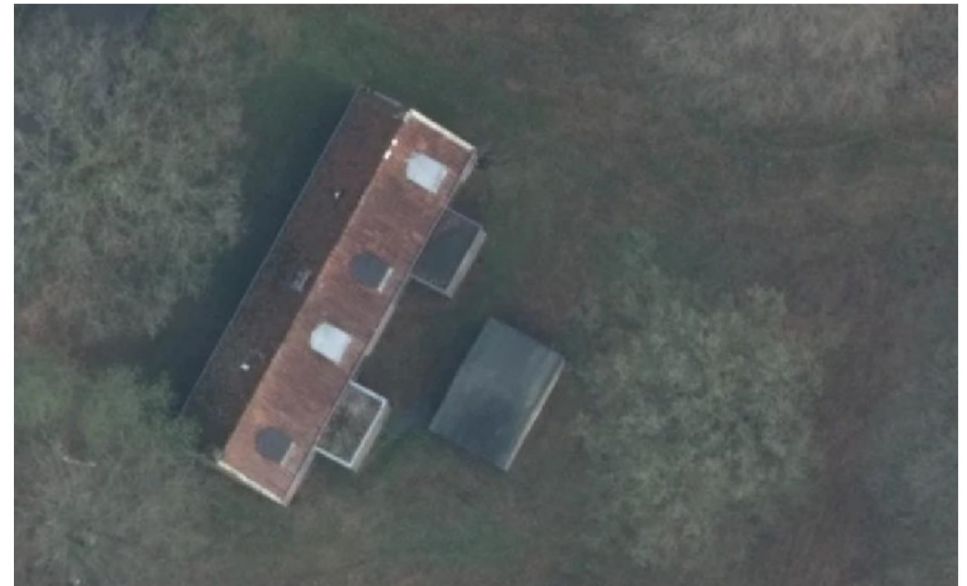
*Bouwblok E-F bestaande uit een eenlaags rechthoekig volume met bij elke woning een aanbouw onder een plat dak en achter de woningen een schuur. Aan de kleur van de dakkapellen is te zien dat twee zijn voorzien van bitumen en twee van zink. Bron: PDOK*

De bouwmassa is bij alle zeven de bouwblokken gelijk: de aanbouwen zijn hetzelfde formaat en ook alle garages hebben dezelfde afmetingen. Verschillend zijn de dakkapellen. Deze zijn niet altijd aan de achterzijde geplaatst. De indeling is als volgt: alle blokken die met hun langsrichting noordwest-zuidoost georiënteerd zijn (dus blokken A-B, M-L, K-I en G-H) hebben vier dakkapellen aan de zuidwestzijde. Alle blokken die met hun langsrichting zuidwest-noordoost georiënteerd zijn (dus N-O, D-C en E-F) hebben vier dakkapellen aan de zuidoostzijde. Uitgezonderd twee dakkapellen van blok E-F lijken alle daken voorzien te zijn van een zinken dakbedekking. De kleine dakvensters die blok E-F aan de voorzijde heeft zijn alleen nog aanwezig, in een modern model bij D-C (hier aan de achterzijde) en G-H. De andere blokken hebben geen daklichten (meer). In 1993 hadden N-O, L en I nog gietijzeren dakvensters.

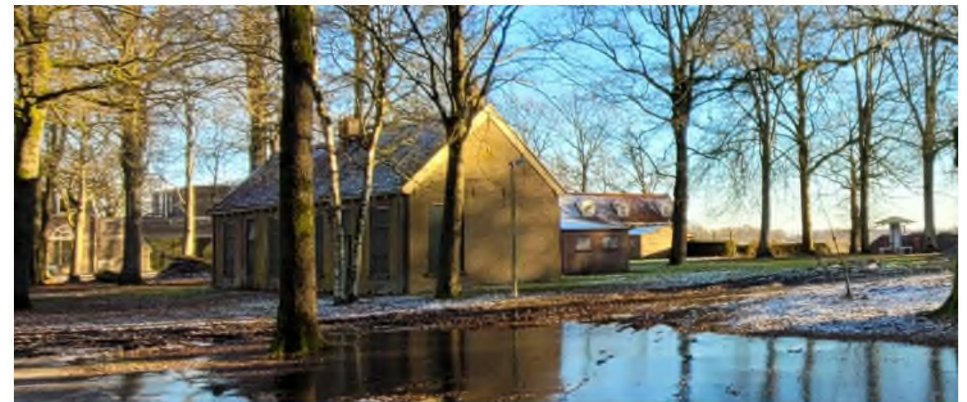
*De voorgevel van E-F*

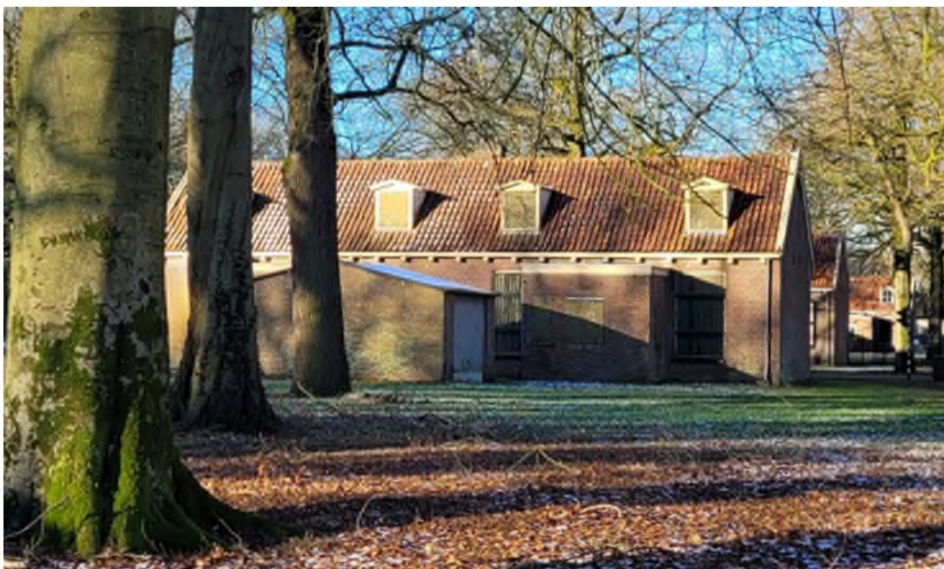
*De achtergevel van E-F met daarachter C-D en N-O*

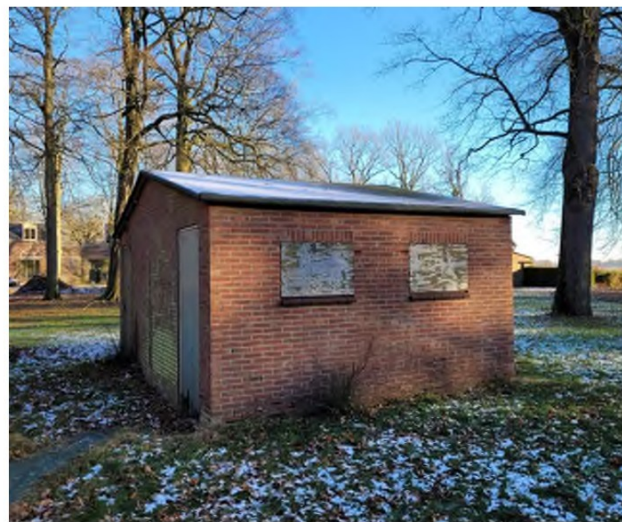
*De schuur achter E-F*

De schuur van woning E en F is een uit metselwerk in halfsteensverband opgetrokken rechthoekig gebouw. De schuur heeft onder de nok een interne gemetselde scheidingsmuur. De schuurtjes zijn toegankelijk via opgeklampte houten deuren onder en rollaag in de gevel die grenst aan de woningen.

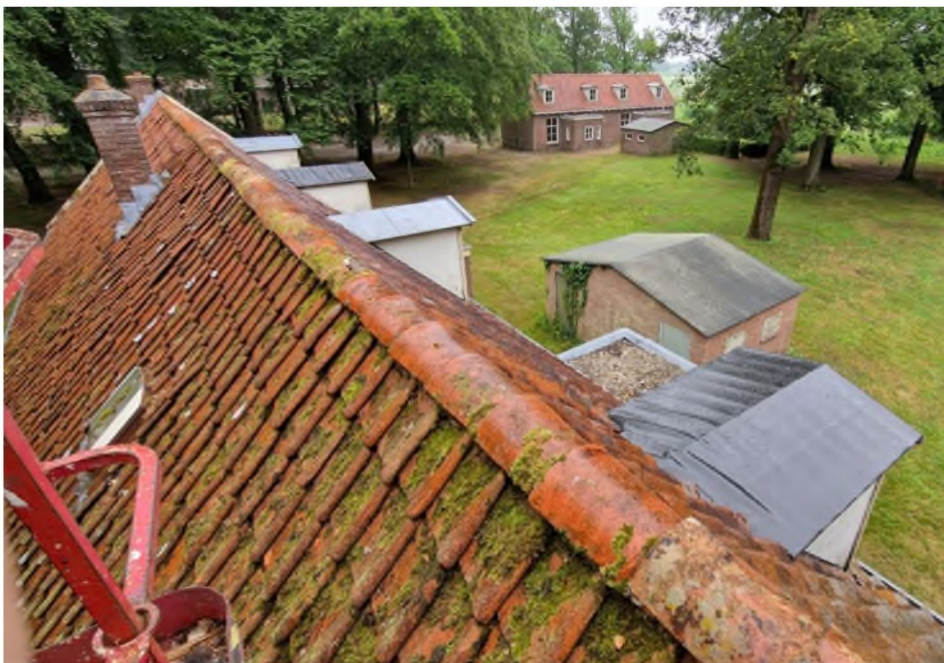
*Het dak van E-F in 2022. Foto: DnR*

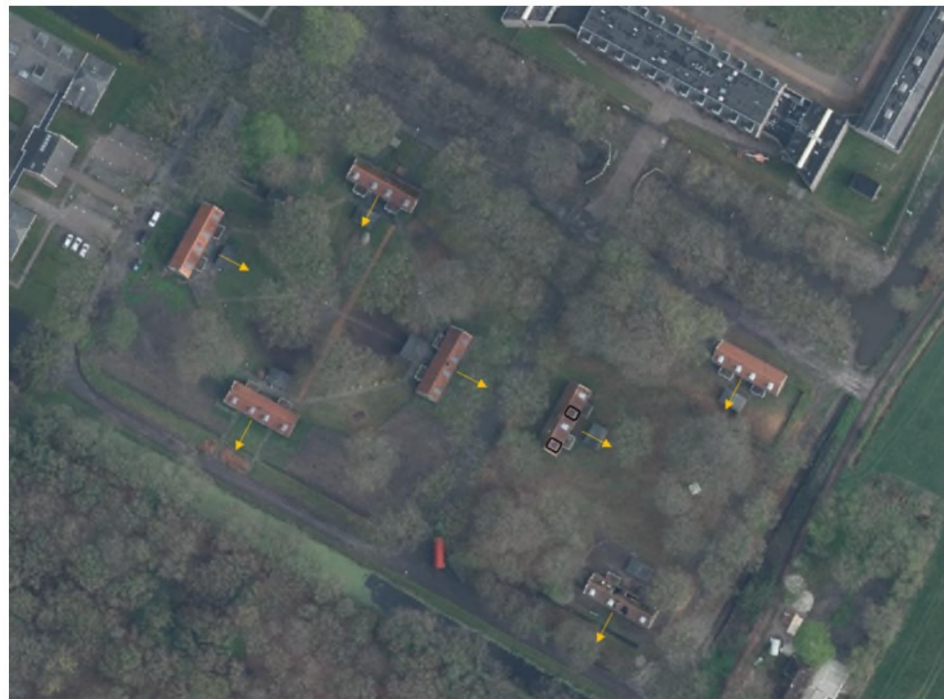
*De orientatie van de dakkapellen en in de twee zwarte kaders bij E-F de dakkapellen voorzien van bitumen in plaats van zink. Bron onderlegger: pdok*

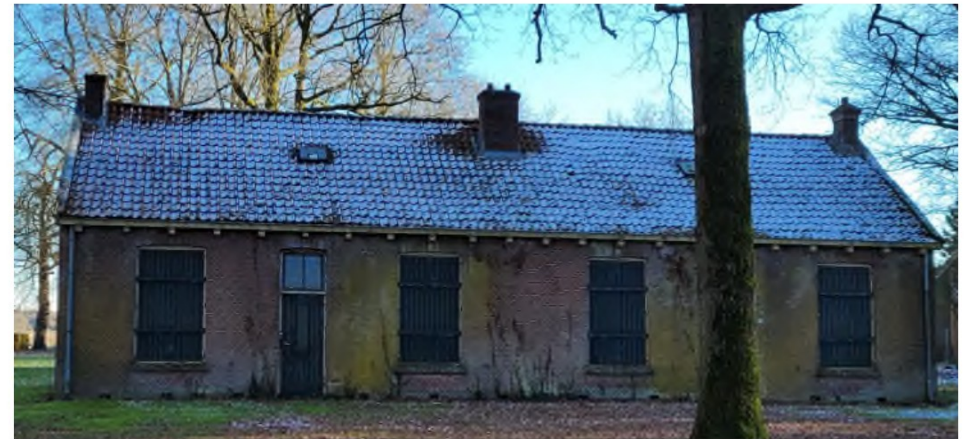
*De voorgevel van E-F*

De vensters zijn getoogde zesruits schuiframen met een brede middenstijl onder een getoogde strek met een gemetselde onderdorpel. De opgeklampte luiken voor de vensters zijn opgebouwd uit kraaldelen en aan het kozijn verbonden met drie gehengen aan elke zijde. De luiken worden in open toestand vastgehouden door middel van windwervels die op veel plekken nog aanwezig zijn.

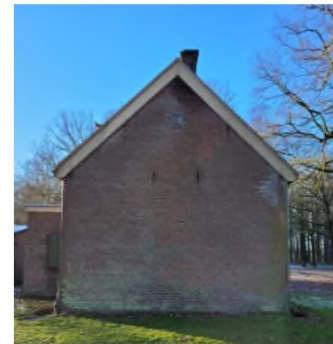
*De linkerzijgevel van F*

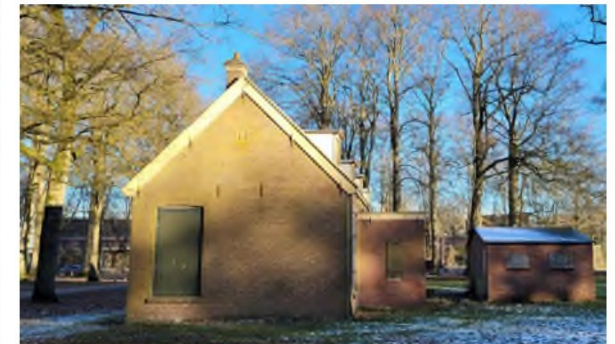
*De rechterzijgevel van E met erachter het schuurtje*

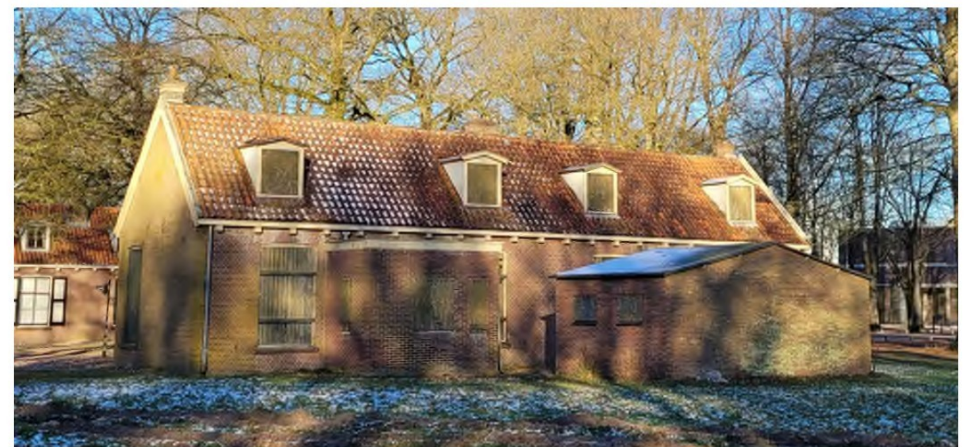
*De achtergevel van E-F*

Bij de meeste bouwblokken zijn nog sporen zichtbaar van een muurtje danwel hekwerk dat de tuinen van beide woningen afsplitste. Een verkleuring is zichtbaar op het metselwerk van de achtergevel en op het metselwerk van de schuur.

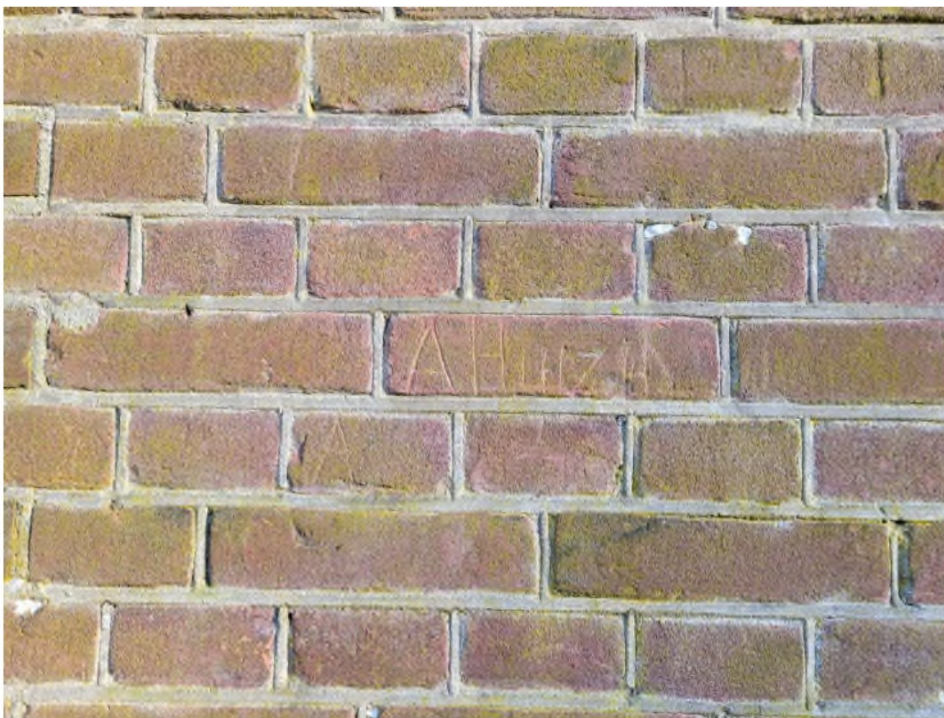
*Detail van het metselwerk (rechtergevel E)*

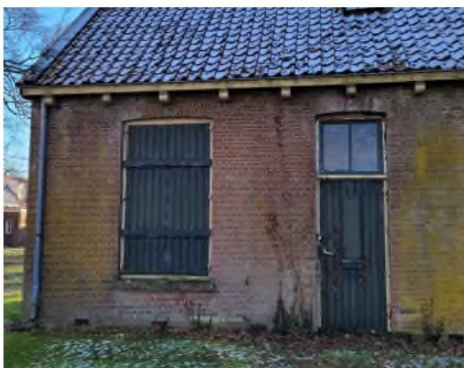
*Een van de vensters en de voordeur van woning F*

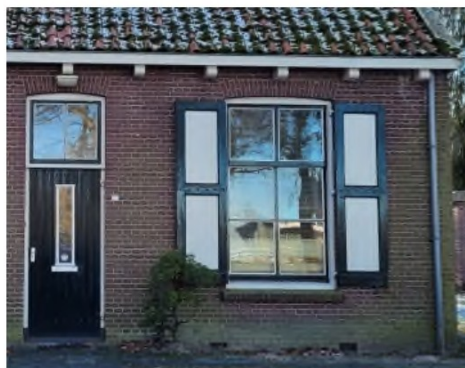
*De gerestaureerde voorgevel van woning F met een voordeur en een van de vensters met de luiken in open toestand*

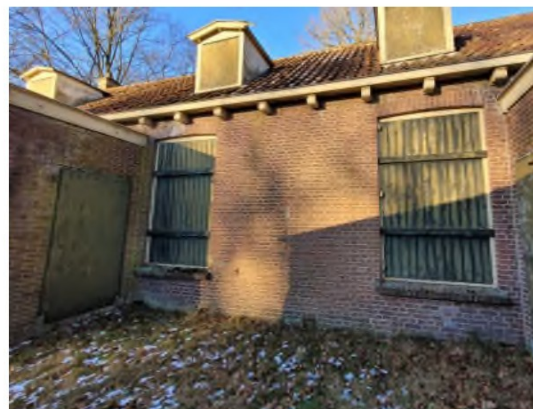
*Twee van de vensters in de achtergevel*

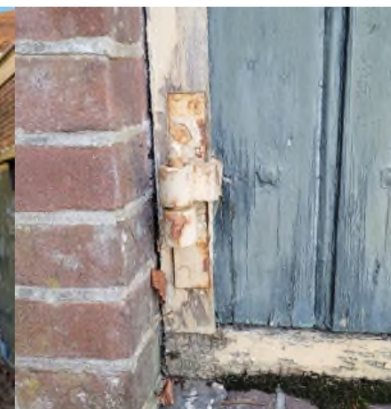
*Detail van het geheng*

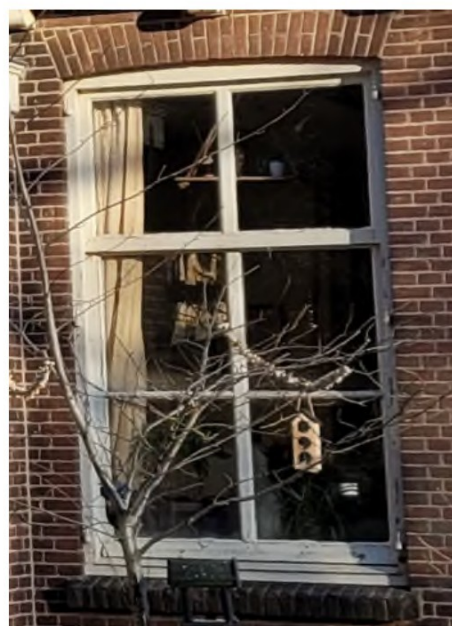
*Het zesruits schuifvenster in de achtergevel bij woning H*

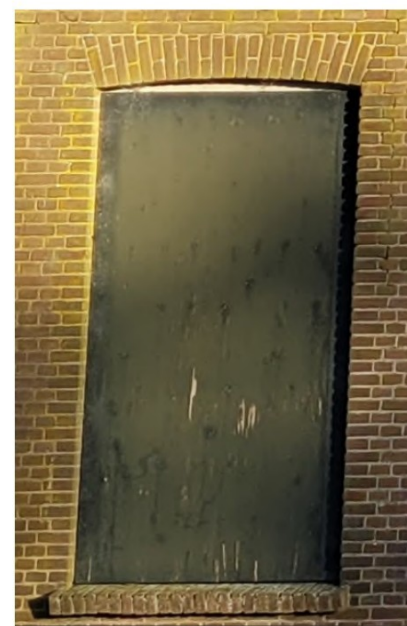
*Het later toegevoegde venster in de zijgevel van E*

De rechtergevel heeft een later toegevoegd venster. Dit is een zesruits venster die lijkt op de schuifvensters maar bestaat uit een vast bovenlicht (tweeruits) met daaronder een vierruits stolpvenster (XXM). Het venster heeft geen luiken. De bakstenen rondom het venster hebben een iets lichtere kleur en een gladder oppervlak dan de rest van het muurwerk. In de gevel zijn de ankers zichtbaar en in de topgevel is een steen met de letter E geplaatst.

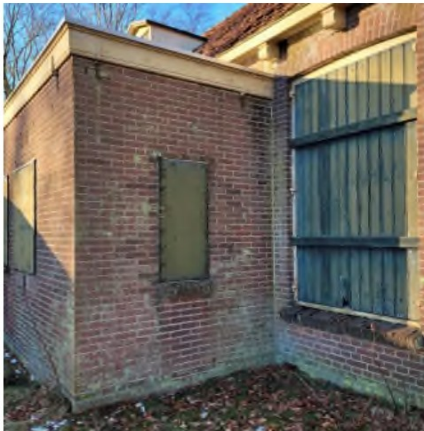
*De buitengevel van aanbouw F*

De aanbouwen van bouwblok E-F zijn opgetrokken in halfsteens verband. De twee aanbouwen zijn aan elkaar gespiegeld. De gevel aan de zijkant heeft een tweeruits valraam met gemetselde onderdorpel (bij E is deze vervangen voor een rollaag) en geen strek of latei. De achtergevel heeft een breed raam (bij het toilet) en een smal raam (bij de keuken) met een houten onderdorpel en daaronder een rollaag. Het smalle raam is opgebouwd uit twee ramen met een vaste tussendorpel, het onderste raam is vast, het bovenste een valraampje. Het brede raam is een vierruits stopvenster. De kozijnen van alle drie de vensters zijn zwaar geprofileerd. De gevel aan de binnenkant is voorzien van een toegangsdeur

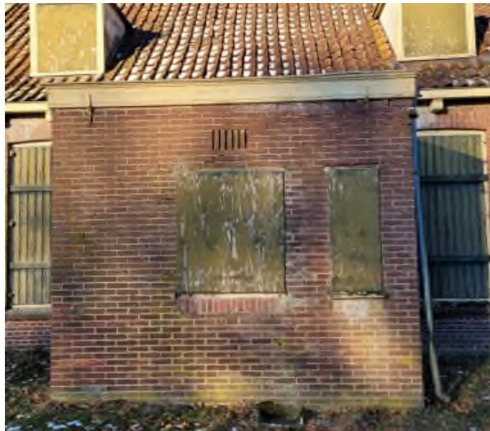
*De achtergevel van aanbouw F*

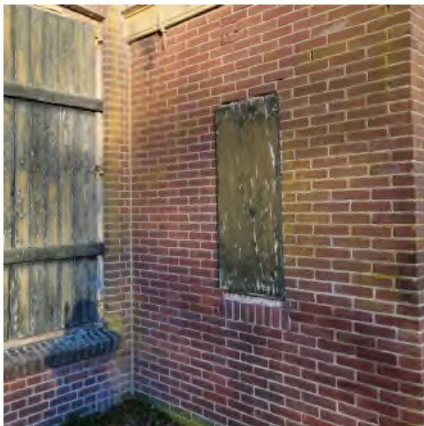
*De buitengevel van de aanbouw van woning E heeft geen gemetselde onderdorpel maar een rollaag*

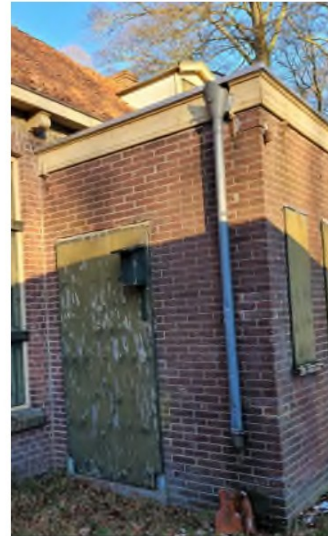
*De binnen gevel bij aanbouw F*

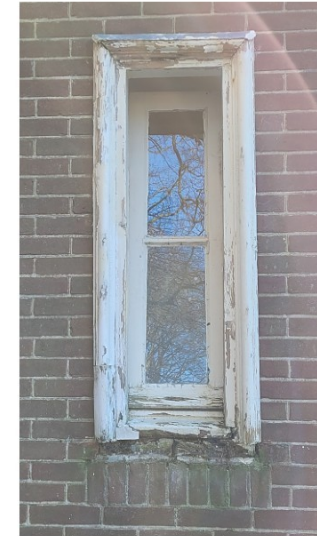
*Het valraam in de buitengevel van woning G*

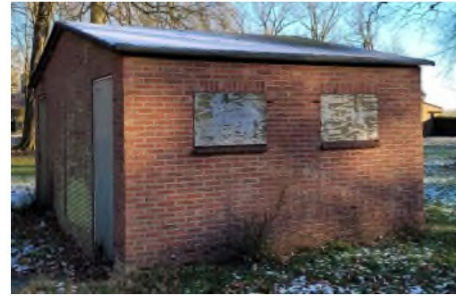
*De rechtergevel van de schuur*

De linkergevel van de schuur is voorzien van een garagedeur. Dit is afwijking van de standaard: de meeste schuurtjes hebben hier twee ramen gelijk aan de ramen in de rechtergevel. De rechtergevel heeft twee tweeruits valramen onder een rollaag met bruine keramische onderdorpels. De achtergevel heeft geen muuropeningen.

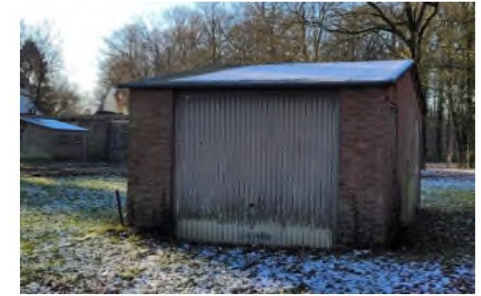
*De linkergevel van de schuur*

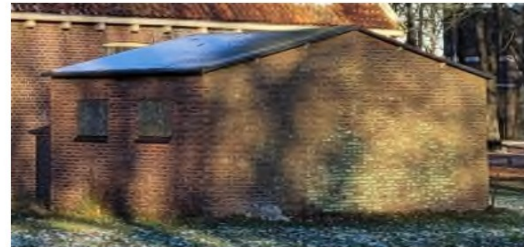
*De achtergevel van de schuur*

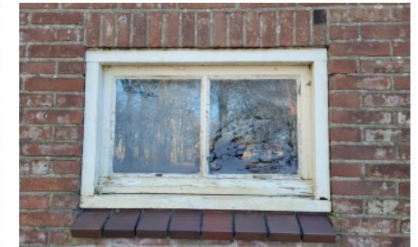
*Een van de twee schuurvensters van woning G*

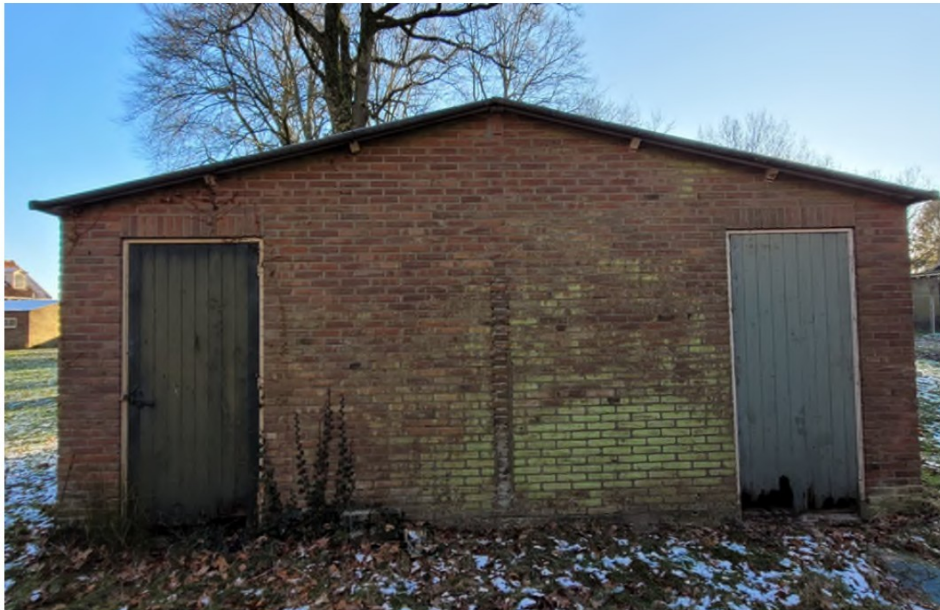
*De voorgevel van de schuur van E en F. Hier is in het midden goed het spoor van muur tussen beide tuinen zichtbaar*

De schuurtjes komen in hoofdlijnen met elkaar overeen. De grootste verschillen is de aanwezigheid van een garagedeur in linkergevel van E-F en de rechtergevel van N-O. Mogelijk is het niet geheel toevallig dat dit ook net de twee panden zijn waarbij bij de ramen in de aanbouwen gemetselde onderdorpels voorkomen.

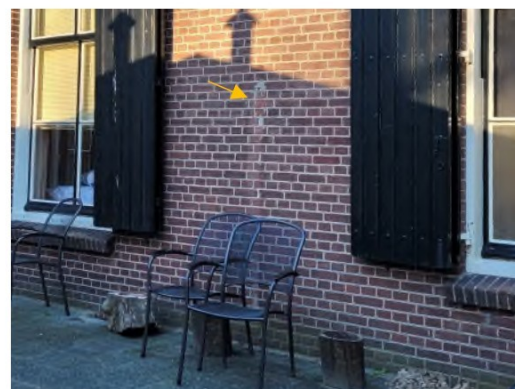
*Sporen van een verwijderd hek/muurtje tussen de beide tuinen*

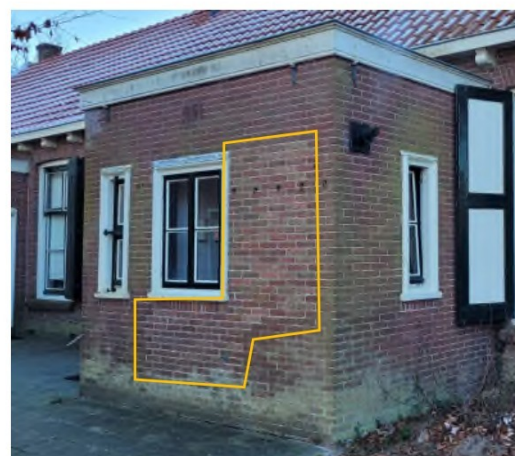
*Metselwerk in een enigszins afwijkende kleur met nieuwer voegwerk in de achtergevel van de aanbouw van woning L*

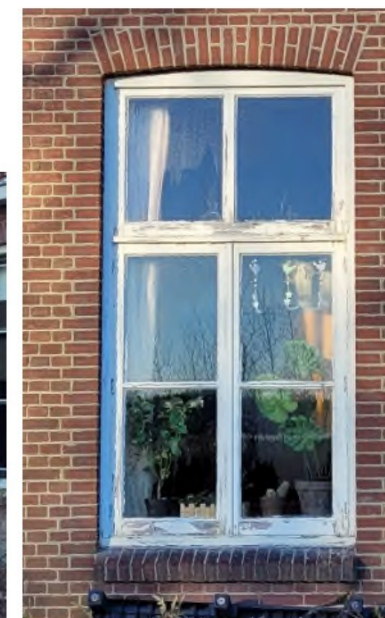
*Het later toegevoegde venster in de zijgevel bij woning H met strekken en drieklezoren in de negge.*

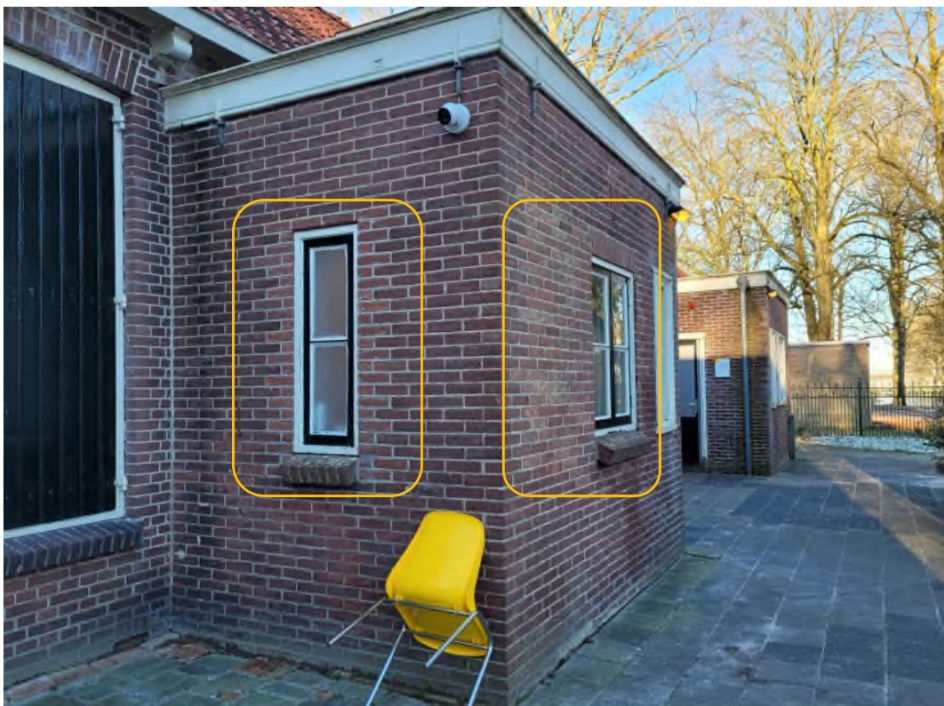
*Bij woning N is bij de aanbouw het venster in de buitengevel en het brede venster in de achtergevel vervangen. Rondom het venster is nieuwer metselwerk zichtbaar, de kozijnen zijn eenvoudiger en beide vensters hebben een gemetselde onderdorpel. Het brede venster heeft daarnaast een rollaag boven het venster*

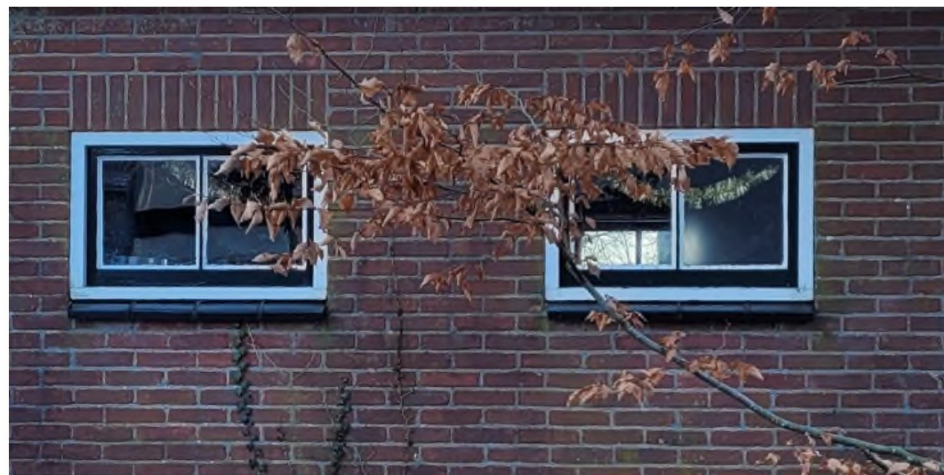
*De hogere rollaag en zwarte in plaats van bruine keramische onderdorpels bij het schuurtje van M*

Daarnaast is een deel van de deuren aan het kozijn bevestigd met een scharnier (C-D en E-F) en een deel met een geheng (A-B, G-H, L-M en N-O). Bij O en bij M zijn de keramische onderdorpels onder de vensters zwart in plaats van bruin (en dus een keer vervangen) en bij M is de rollaag een keer vervangen.

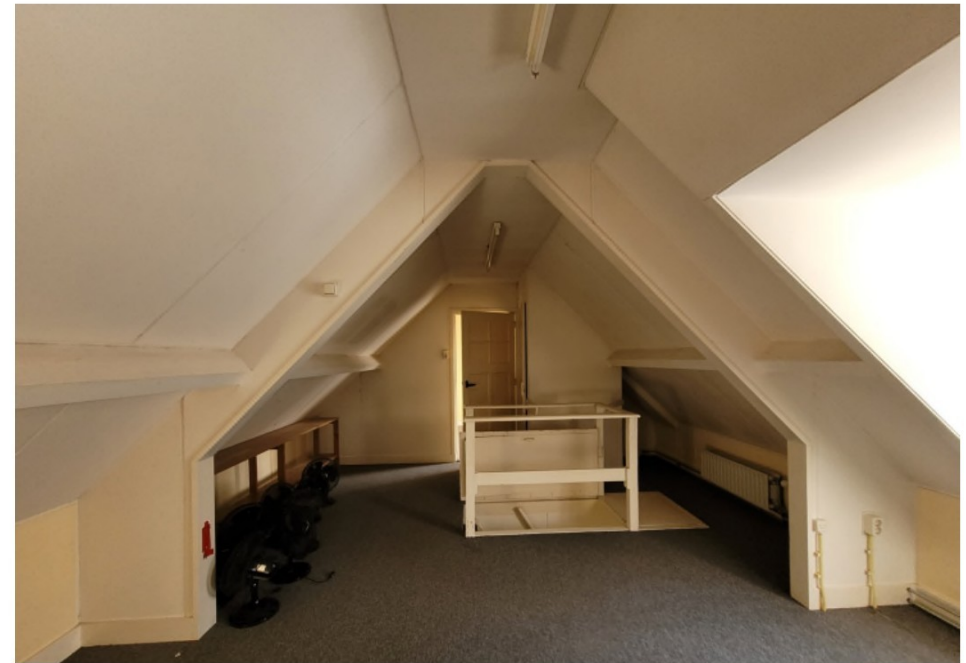
De zolder van woning B

De kapconstructie bestaat uit schaarspanten met een nokgording, gordingen en een overgekeefte balk. Enkel de zolder van woning B was volledig toegankelijk. Van de constructie zijn hier alleen de gordingen zichtbaar.

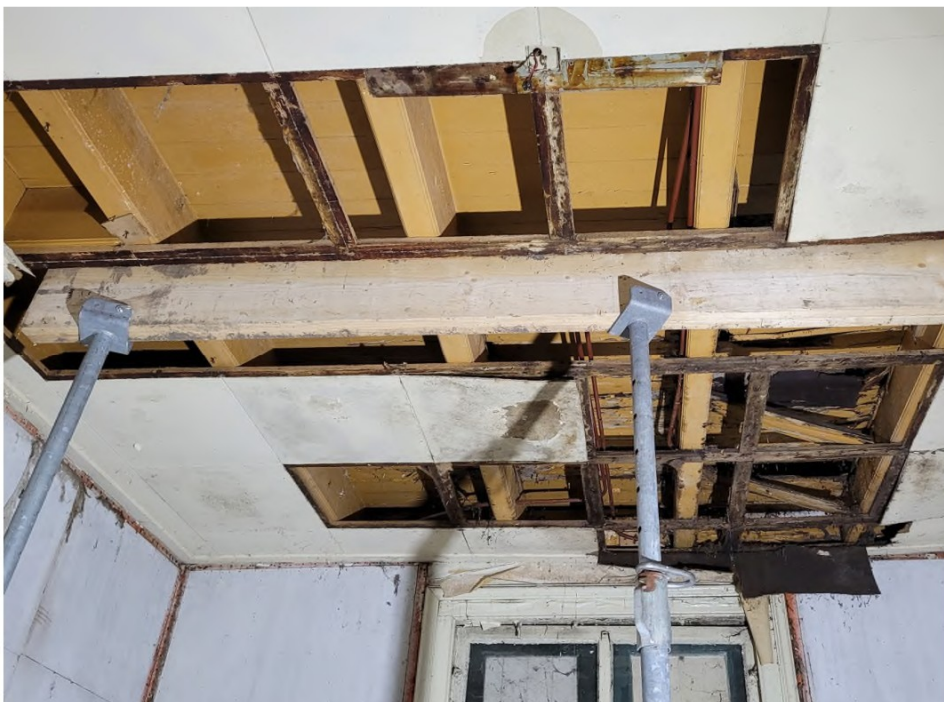
*De balken met een bescheiden profiel en daarboven de houten vloerdelen in woning F*

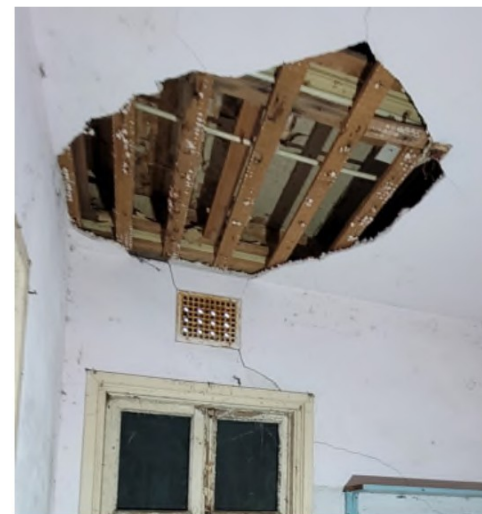
*De constructie in de keuken van woning E*

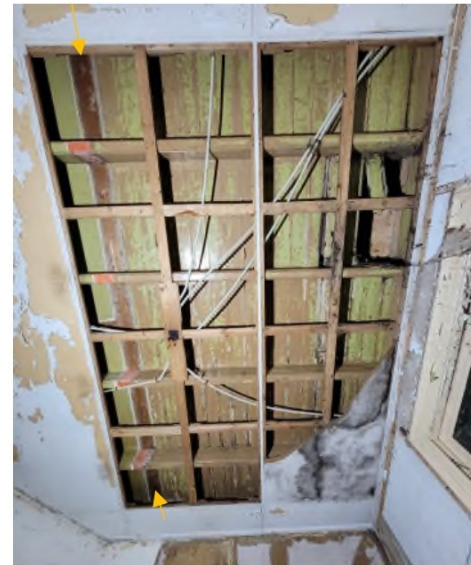
*Het plafond van een van de slaapkamers in in woning E waarbij aan het kleurverschil op het plafond te zien is waar de kastenwand van de bedstede liep*

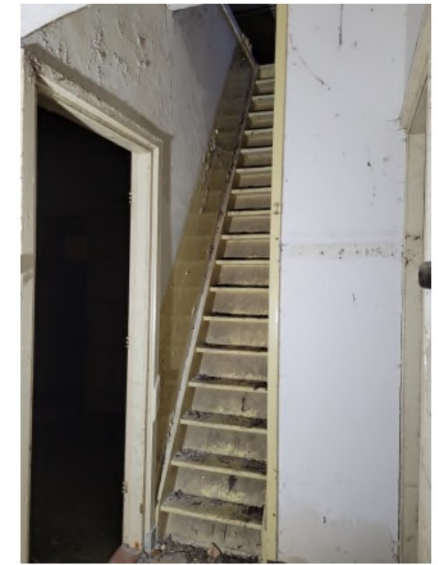
*De trap naar zolder in woning F*

- De steile houten trap naar zolder is bij bijna alle panden nog aanwezig uitgezonderd L, H en I en K.
- De kelder (met houten trap) is vrijwel overal nog aanwezig (niet meer bij H en L),
- De bedstede onder de trap, toegankelijk vanuit de oorspronkelijke woonkamer is in veel gevallen nog aanwezig (bij A, B, E, F, G, M en N),
- Bij een deel van de woningen is een later toegevoegde douchecel aanwezig. Deze is geplaatst in de kleine slaapkamer aan de voorzijde en is toegankelijk via de hal aan de voorzijde. Deze douchecel is niet bij alle woningen toegevoegd, later weer verwijderd of de ruimte is doorgetrokken tot de achtergevel als hal zoals bij C-D.

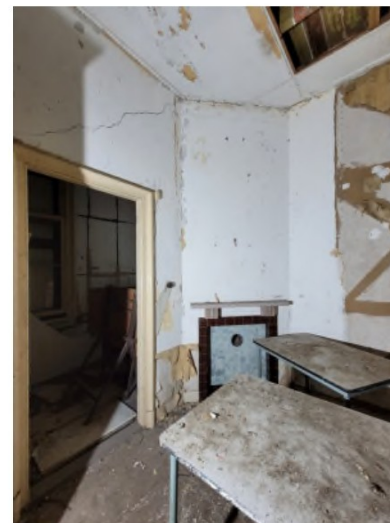
*De hoekschouw in woning E*

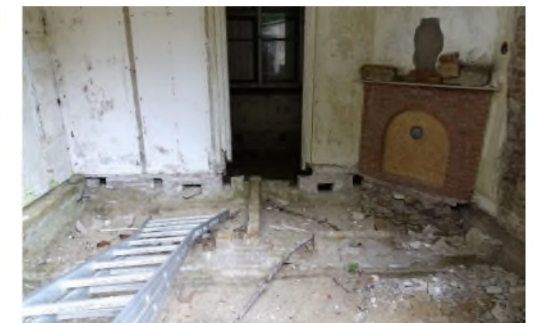
*Een hoekschouw in woning I of K. Foto: Chantal van der Ende*

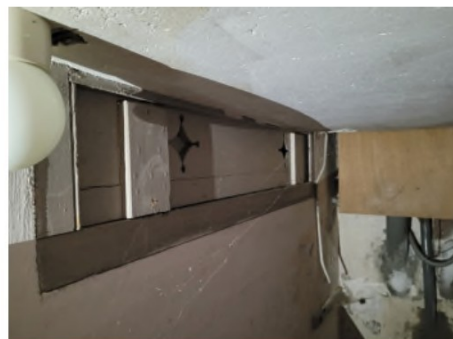
De zijwand van de bedstede is nog zichtbaar in de kelder in woning A

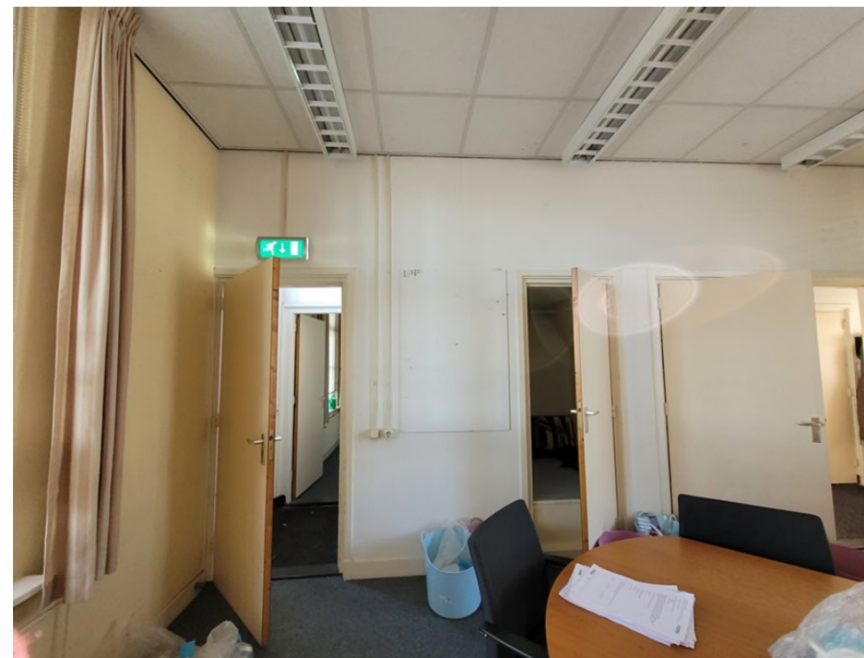
De voormalige woonkamer in B met links de deur naar de voormalige keuken, dan de deur naar de bedstede, de deur naar de kelder en tot slot de deuropening naar de hal
