## Aanvraagformulier subsidie Restauratie en herbestemming monumenten in Drenthe 2025-2028

BOUWHISTORISCHE INVENTARISATIE  
VEERTIEN DIENSTWONINGEN  
OUDE ASSERSTRAAT EN PLANTSOENSTRAAT VEENHUIZE

BOEi  
Concept  
1 februari 2024

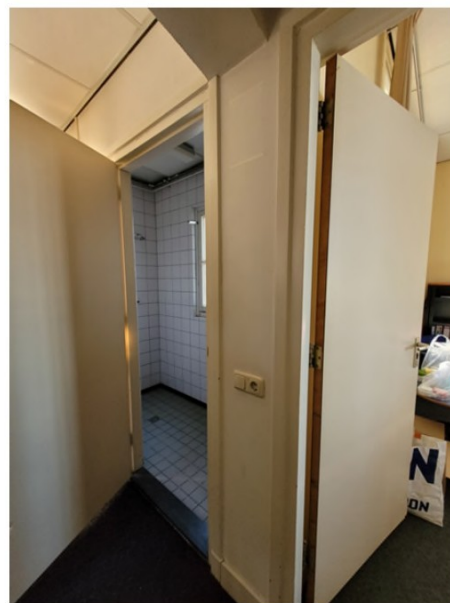
De toegevoegde rechthoekige ruimte tegenover het toilet in de voormalige keuken

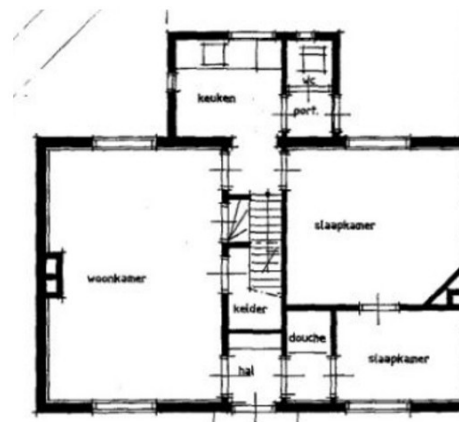
Plattegrond van de bestaande situatie in 1992 waarop te zien is dat de bedstedes weg zijn, een hoekschouw is toegevoegd en naast de hal een douchecel is gemaakt in de kleine slaapkamer

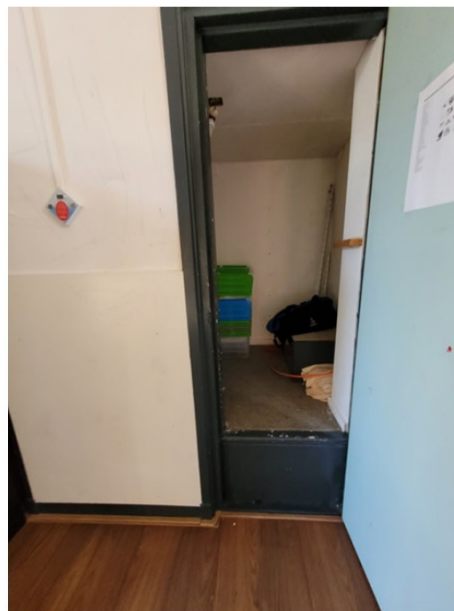
*De bedstede in M*

In de bouwblokken zijn nog een aantal onderdelen aanwezig die verwijzen naar of behoren bij de vorige functie. Dit zijn de bedstede in de woonkamer die zoals reeds aangegeven op veel plekken nog aanwezig is (wel vaak met een vernieuwde deur) en de trap naar zolder met luik die overal nog aanwezig is. Ook de kozijnen van diverse deuren zijn behouden of gedeeltelijk behouden en de kelders die zichtbaar waren, hadden allen nog hun oorspronkelijke geel geglaazuurde plavuizen. Daarnaast is het rookkanaal van de schouw in de voormalige woonkamer in de meeste panden nog aanwezig en is de segmentboogvormige doorgang tussen de gang en de keuken.

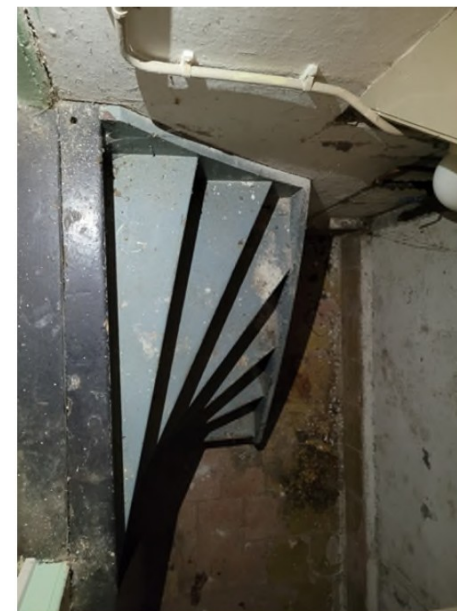
*De trap naar de kelder in N*

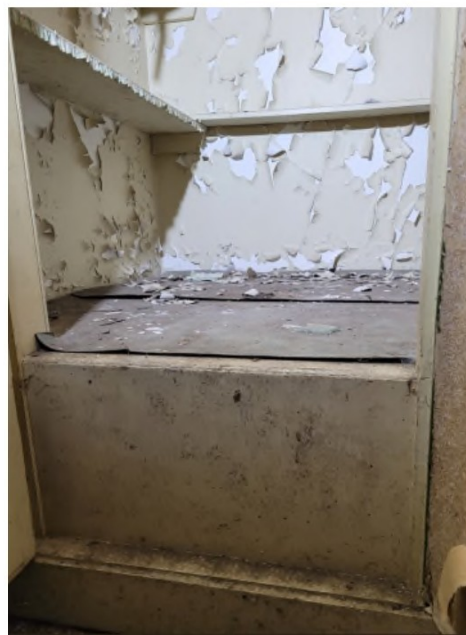
*De bedstede in F*

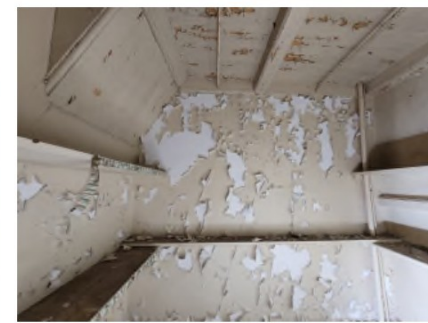
*De bedstede in F*

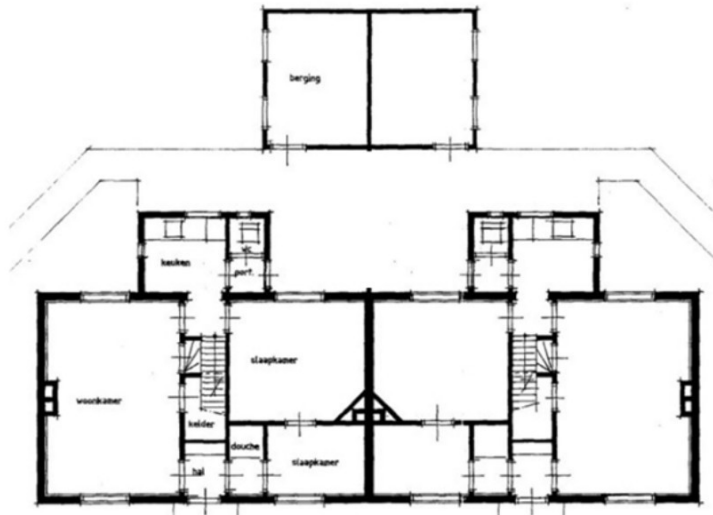
| K - I

*Vermoedelijke indeling*

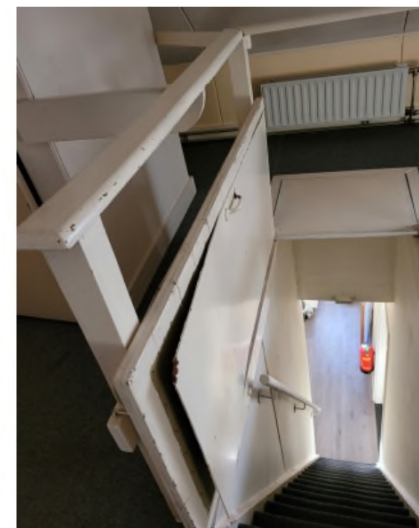
*De zoldertrap met luik en hekwerk aan de bovenzijde in woning B*

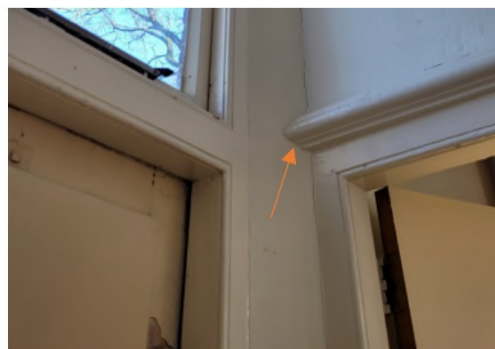
*De oude kozijnstijlen in woning B. Hier mist een gedeelte van de buitenste profilering van de stijl*

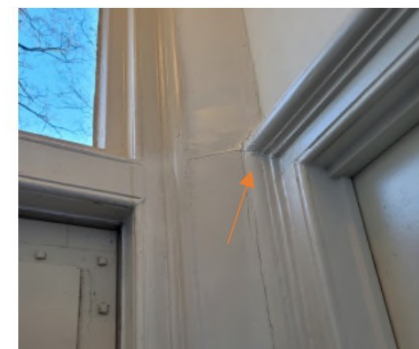
*De kozijnstijl in de hal van woning D is nog wel intact*

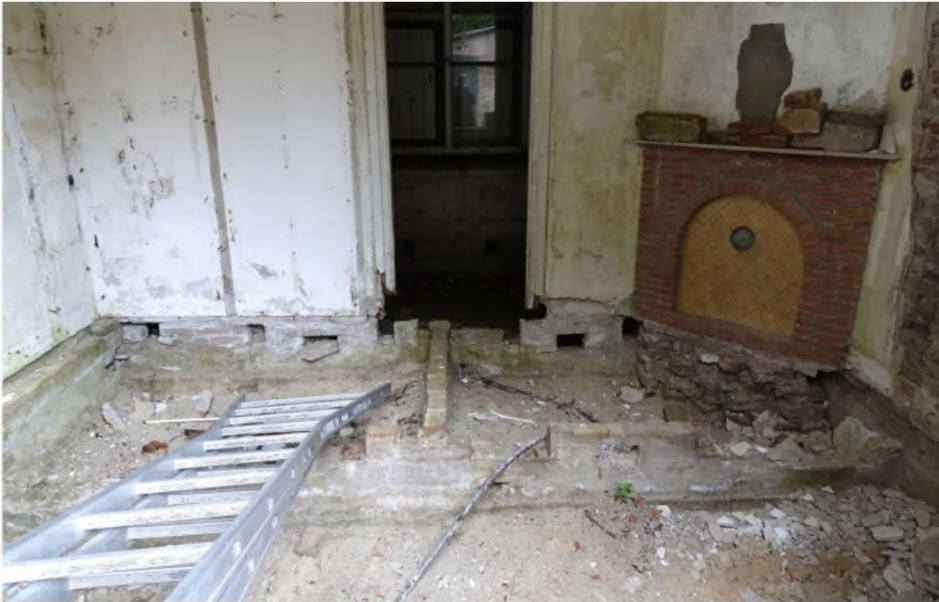
*De hoekschouw in woning I. Bron: Chantal van der Ende*

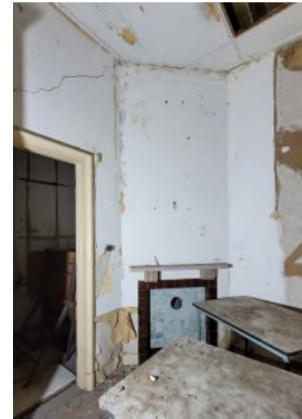
*Dezelfde hoekschouw in E*

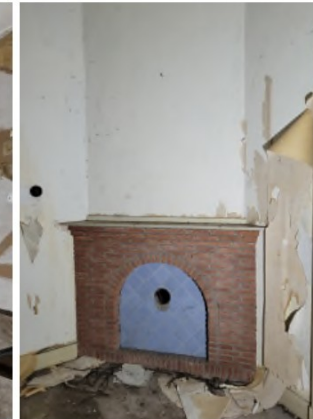
*Dezelfde hoekschouw in F*

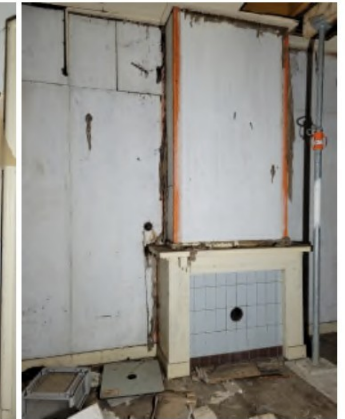
*De schouw in de woonkamer van F*

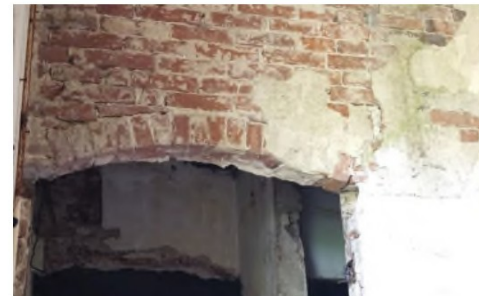
*De segmentboog boven de doorgang naar de keuken in K of I. Bron: Chantal van der Ende*

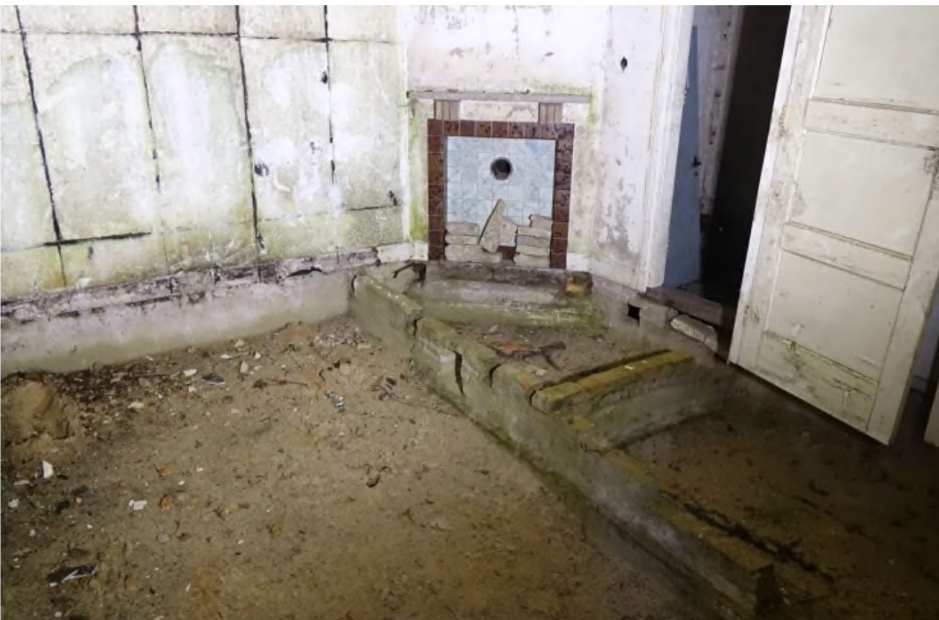
*De hoekschouw in woning K. Bron: Chantal van der Ende*

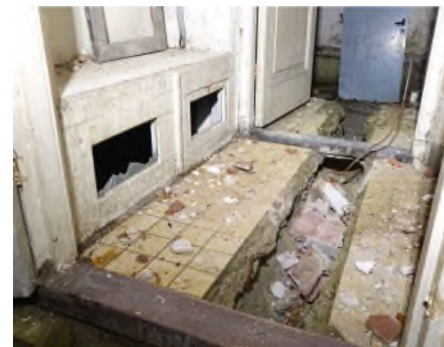
*De vloer van de hal en daarachter de vloer van de douchcel in woning I. Bron: Chantal van der Ende*

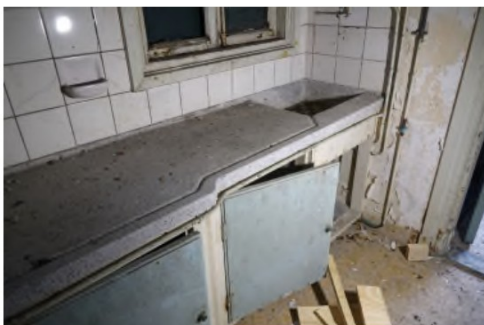
De keuken in K. Bron: Chantal van der Ende

In de aanbouwen van E, F en K zijn jaren dertig keukenkastjes aanwezig. Deze hadden een in situ gegoten granito blad welke nog aanwezig is in F en K. De bladen en indeling van de kastjes zijn verschillend. Mogelijk konden de bewoners kiezen of zit hier een faseverschil in. Bij E is het blad vervangen.

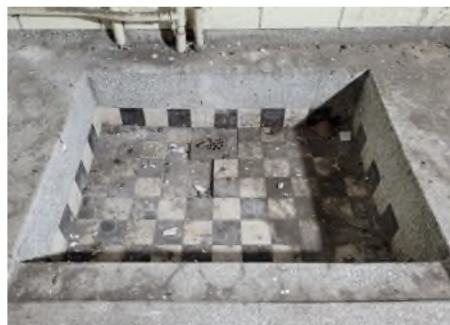
Detail van de betegelde wasbak in F

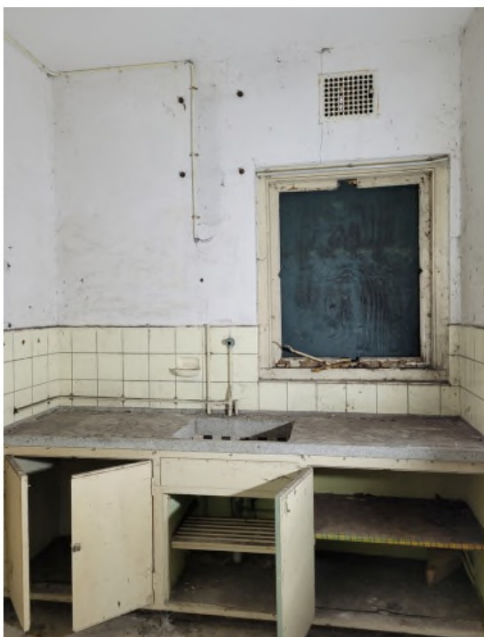
De jaren 30 keuken in F

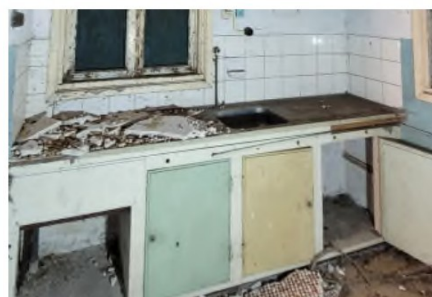
De keuken in E met een vernieuwd blad en kastjes die een andere indeling hebben dan F maar verder overeenkomen. Vermoedelijk lag hier eenzelfde blad op als bij K met de wasbak in de linkerhoek bij het venster.

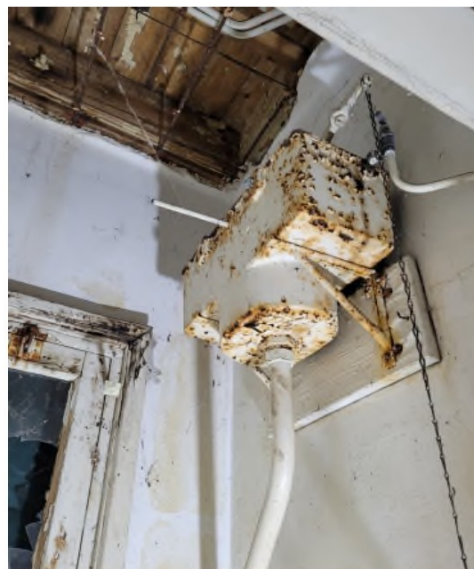
De gietijzeren stortbak in E

In E en F zijn ook zijn sporen van diverse lagen behang, deels op betengeling aangetroffen. De beide woningen hebben verlaagde plafonds uit een latere periode en isolatiepanelen tegen sommige wanden. In F is een douchecel uit de tweede helft van de twintigste eeuw aanwezig en sporen hiervan zijn te zien in woning I of K. Ook zijn in deze woningen nog bakelieten schakelaren en wandcontactdozen aanwezig van voor 1954. In E heeft het toilet nog een gietijzeren stortbak met trekkoord voor de bediening.

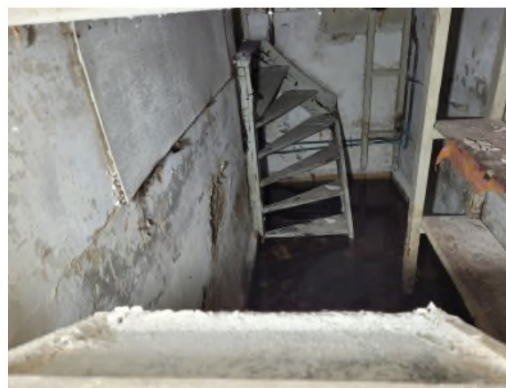
De kelder nog met kasten in F, de zijkant van de bedstede links is dichtgezet met een plaat

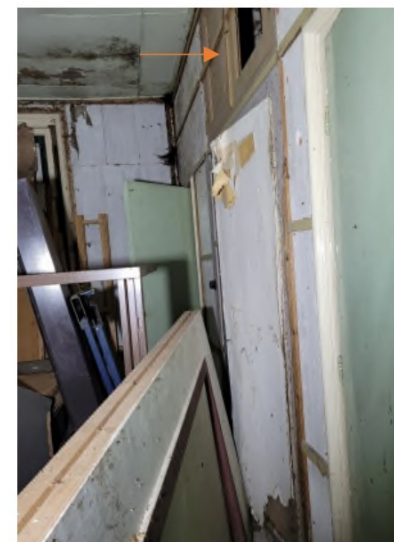
In woning E is nog de bovenkast boven de bedstede in de woonkamer aanwezig

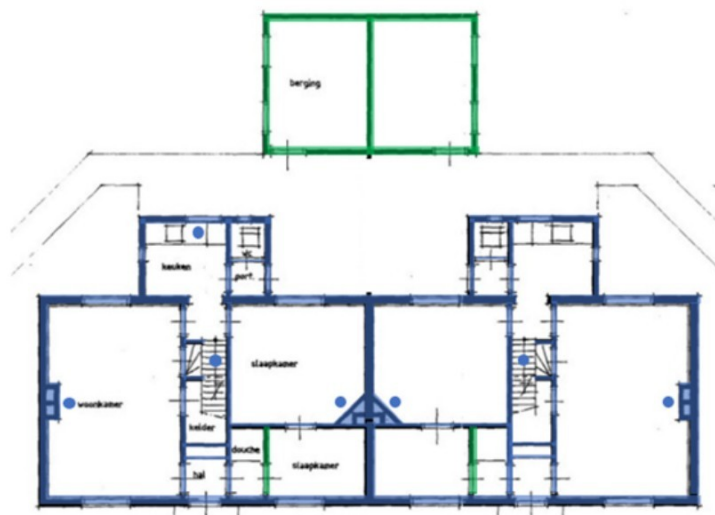
| K - I

- Hoge monumentwaarde
- Positieve monumentwaarde
- Indifferente monumentwaarde
- Interieurelement

*Vermoedelijke indeling*

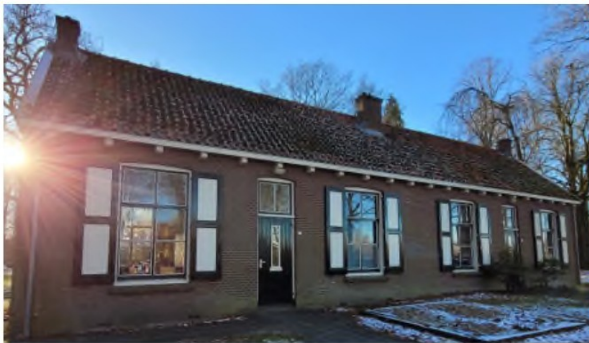
*De voorgevel van A-B*

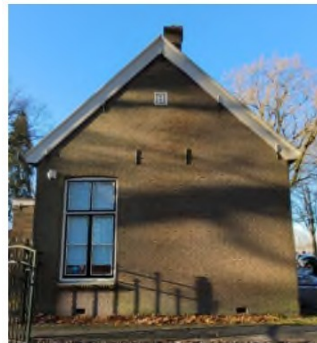
*De linkergevel van A-B*

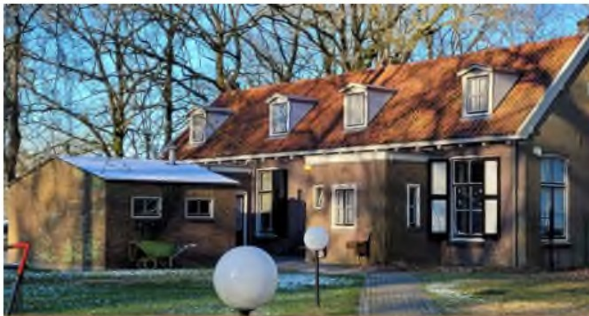
*De achtergevel van A-B*

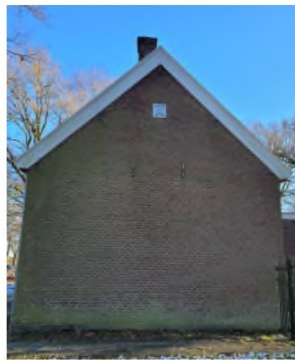
*De rechtergevel van A-B*

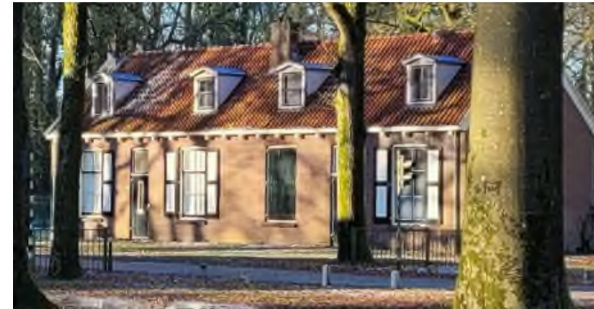
*De voorgevel van C-D*

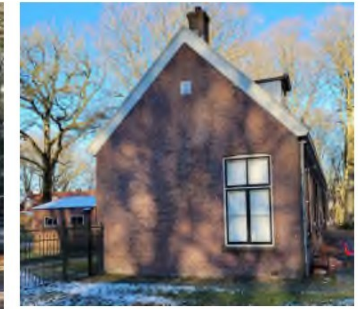
*De linkergevel van C-D*

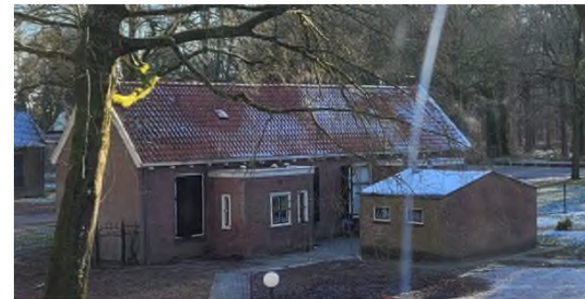
*De achtergevel van C-D*

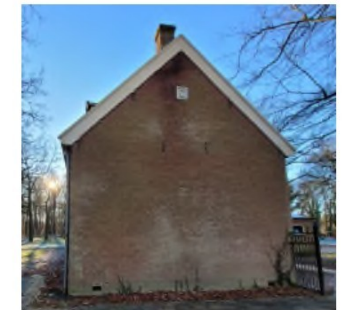
*De rechtergevel van C-D*

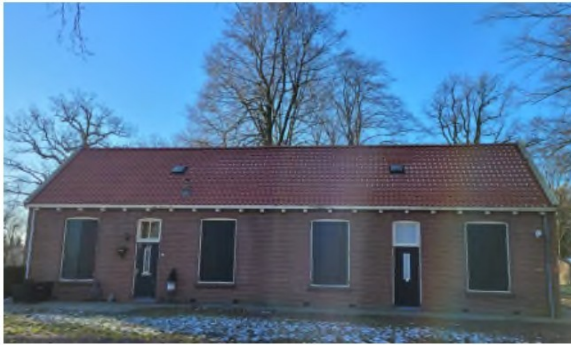
*De voorgevel van G-H*

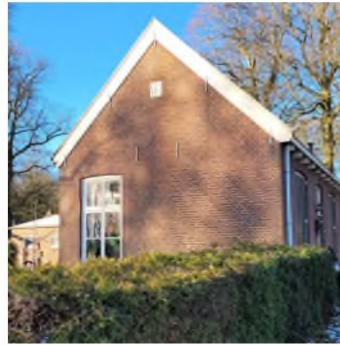
*De linkergevel van G-H*

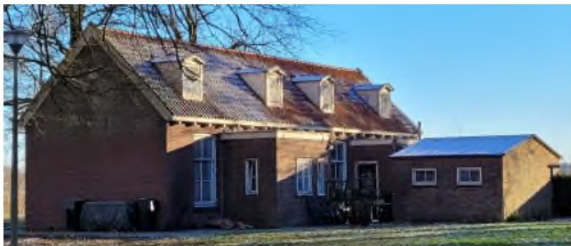
*De achtergevel van G-H*

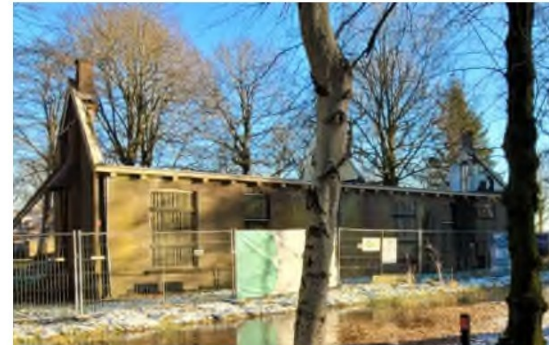
*De voorgevel van I-K*

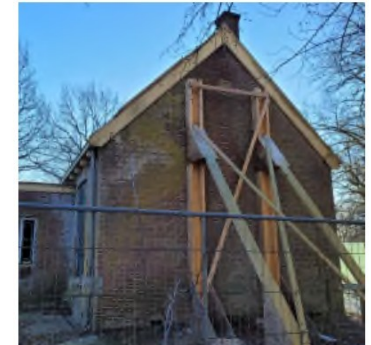
*De linkergevel van I-K*

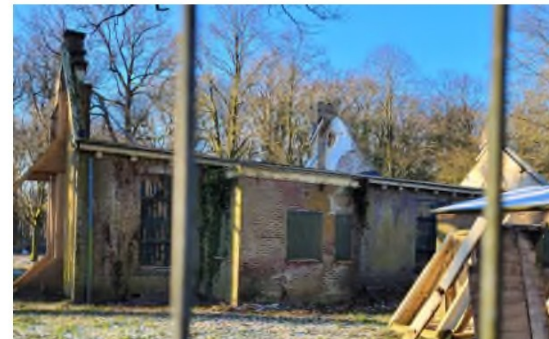
*De achtergevel van I-K*

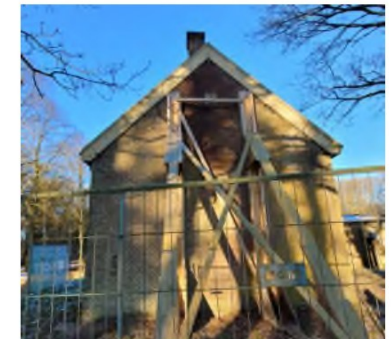
*De rechtergevel van I-K*

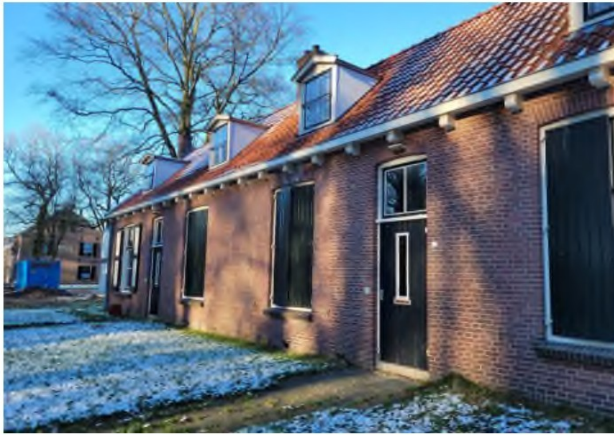
*De voorgevel van L-M*

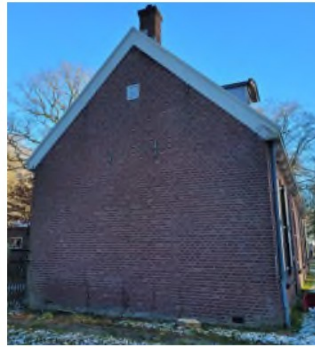
*De linkergevel van L-M*

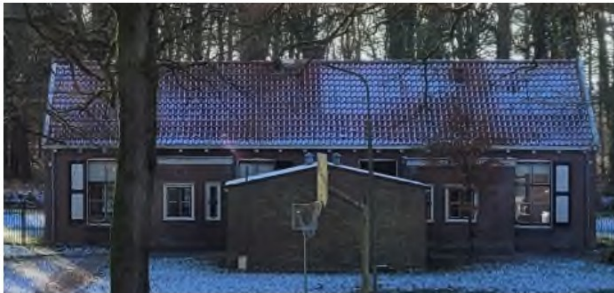
*De achtergevel van L-M*

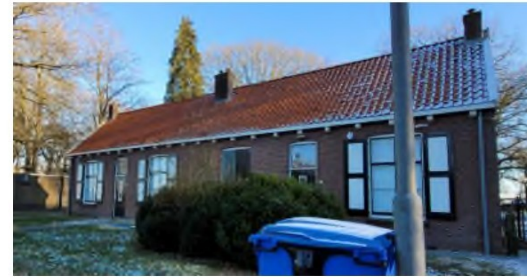
*De voorgevel van N-O*

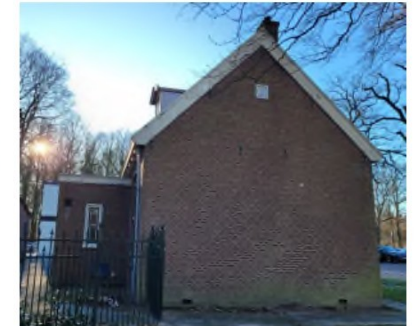
*De linkergevel van N-O*

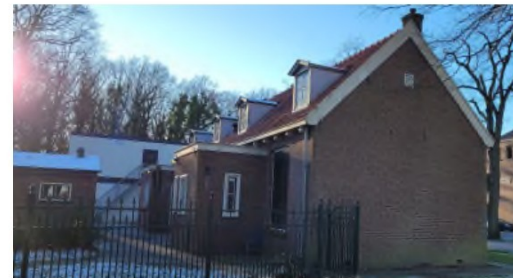
*De achtergevel van N-O*

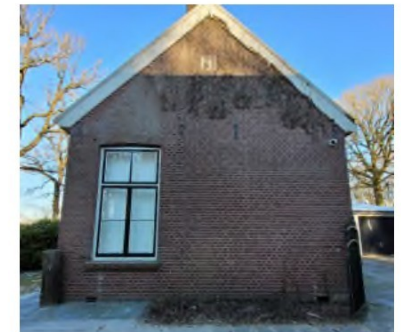
*De rechtergevel van N-O*

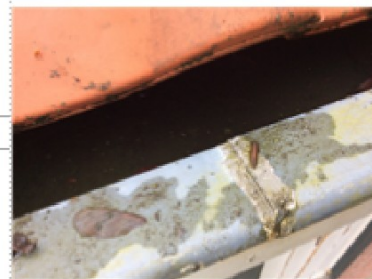
B5EW02 Gescheurde solderingen

Activiteit: 2024 Hvh  
Opnieuw solderen en expantiestuk aanbrengen 4,00 st  
Controleren en herstellen.

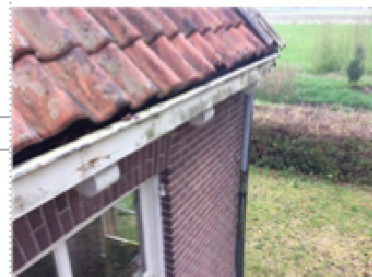
Activiteit: 2024 Hvh  
Meerdere delen vervangen tijdens vervangen goot 1,00 pst  
Gootklossen nog in goede staat.

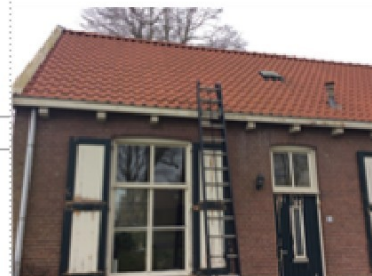
Activiteit: 2024 Hvh  
Vervangen en gootbodembodem uitstukken 1,00 pst

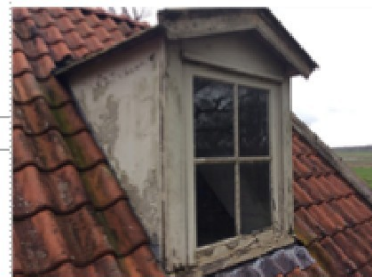
B5EW02 Meerdere gebreken

Activiteit: 2024 Hvh

Algehele restauratie 2,00 st

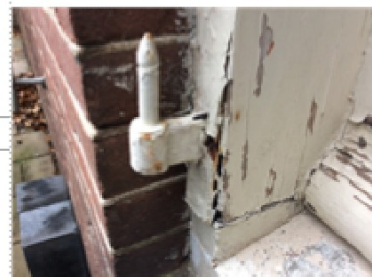
Activiteit: 2024 Hvh  
Ontroesten en roestwerend behandelen 24,00 st  
3 duimen ontbreken.

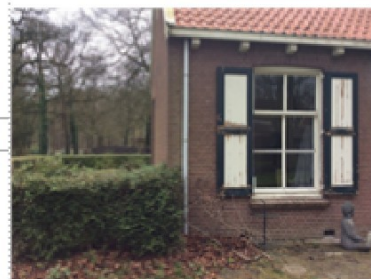
Activiteit: 2024 Hvh  
Vervangen 2,00 st  
Beide hemelwaterafvoeren zijn versleten. 1 is uitgevoerd in kunststof.

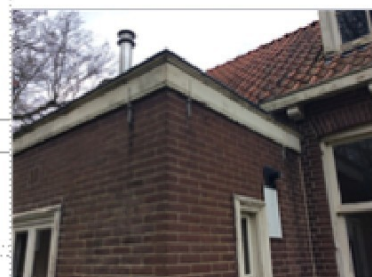
B8EM03 Corrosie

Activiteit: 2028 Hvh  
Ontroesten en roestwerend behandelen 1,00 pst

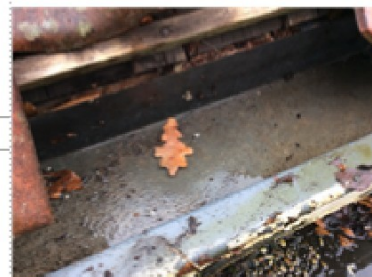
B5EW02 Lekkage

Activiteit: 2024 Hvh

Geheel vervangen 1,00 pst

Meerdere gescheurde solderingen, sterke erosie, gespijkerd aangebracht en niet onder het dakbeschot aangebracht.

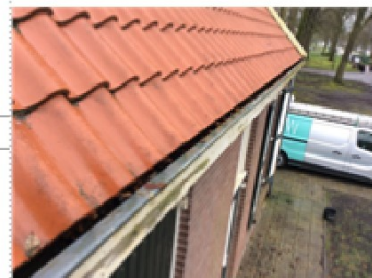
B5EW02 Gescheurde solderingen

Activiteit: 2024 Hvh

Opnieuw solderen 4,00 st

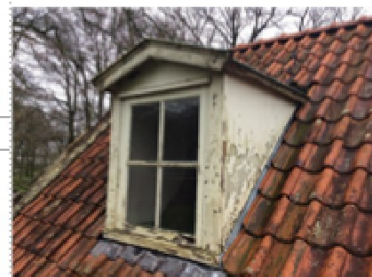
B5EW02 Meerdere gebreken

Activiteit: 2024 Hvh

Algehele restauratie 2,00 st

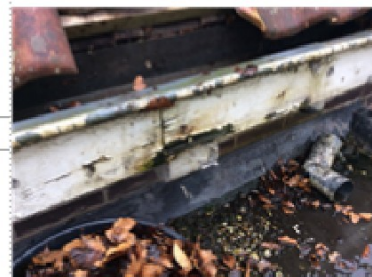
Activiteit: 2024 Hvh  
Meerdere delen vervangen tijdens vervangen goot 1,00 pst  
Gootklossen nog in goede staat.

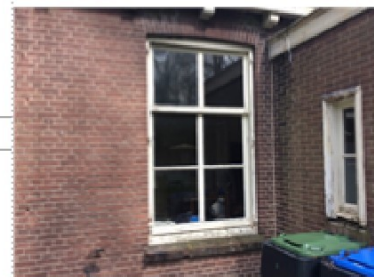
Activiteit: 2024 Hvh  
Terug plaatsen luiken 4,00 st

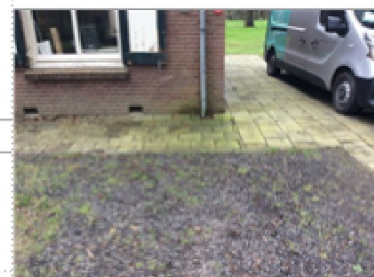
Activiteit: 2024 Hvh  
Ontstoppen 2,00 st

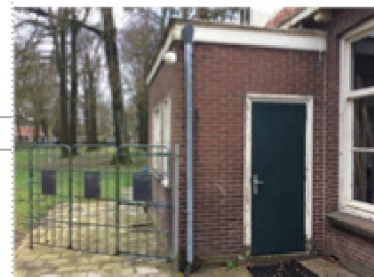
Activiteit: 2024 Hvh  
 Vervangen 2,00 st  
 Beide hemelwaterafvoeren zijn versleten.

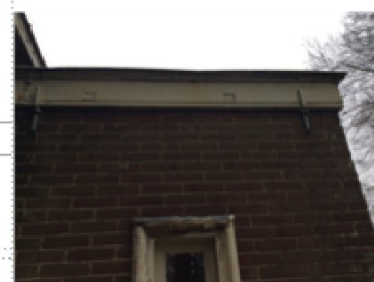
B8EM03 Corrosie

Activiteit: 2028 Hvh  
 Ontroesten en roestwerend behandelen 1,00 pst

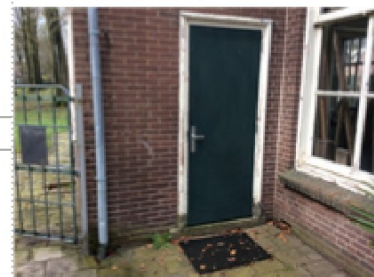
Activiteit: 2024 Hvh  
Aanlassen 1,00 pst

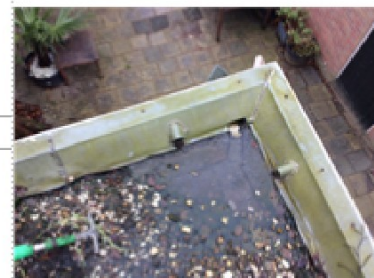
B6EW02 Lekkage

Activiteit: 2024 Hvh  
Vervangen daktrim aluminium 1,00 m1  
Gespijkerd aangebracht en verspreid gescheurd.

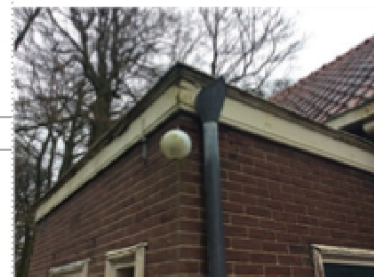
B2EC01 Losgescheurde gevelvlakken

Activiteit: 2025 Hvh  
Inboeten ,25 m2

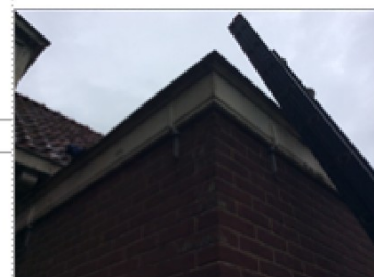
Activiteit: 2024 Hvh  
Uitstukken 1,00 pst

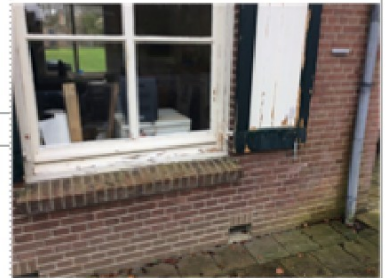
Activiteit: 2024 Hvh  
Vulwerk toepassen 1,00 pst

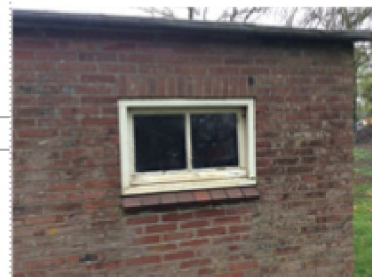
B2EC02 Scheuren constructief

| Voegen | | 1,00 m1 |

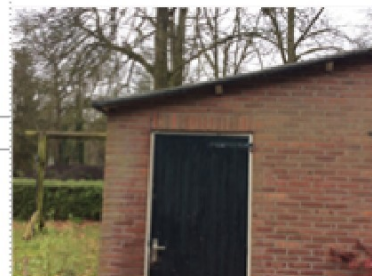
B2EC01 Losgescheurde gevelvlakken

| Opnieuw opmetzelen | | 1,00 m2 |

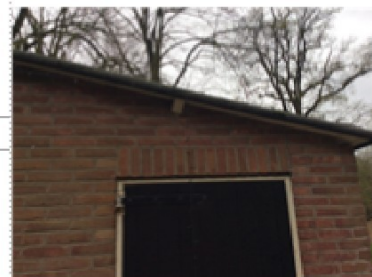
B2EC02 Scheuren constructief

Activiteit: 2024 Hvh  
Voegen 3,00 m1

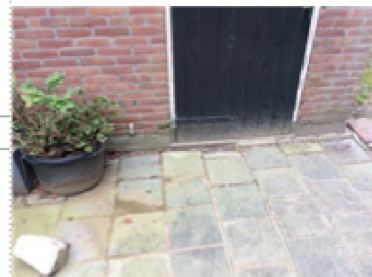
Activiteit: 2024 Hvh  
Inboeten 1,00 st  
1 steen.

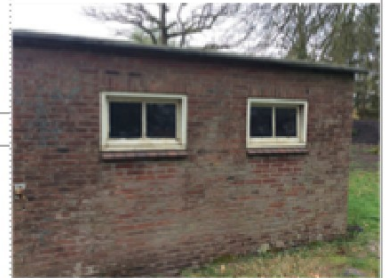
Activiteit: 2024 Hvh  
Vervangen vensters 2,00 st  
Beide vensters zijn verspreid sterk door houtrot aangetast.

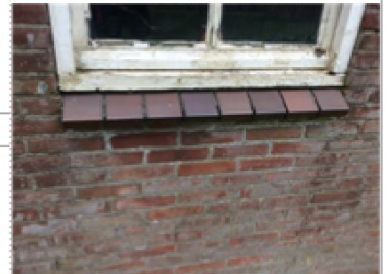
3120 Raamdorpel keramisch

Activiteit: 2026 Hvh  
Opnieuw voegen 1,00 pst

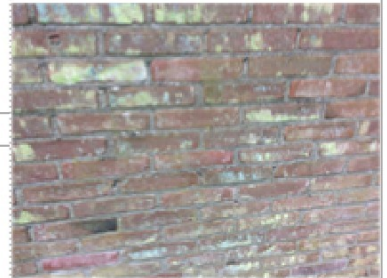
4111 Gevelafwerking voegwerk platvol

Activiteit: 2026 Hvh  
Voegen 3,00 m2

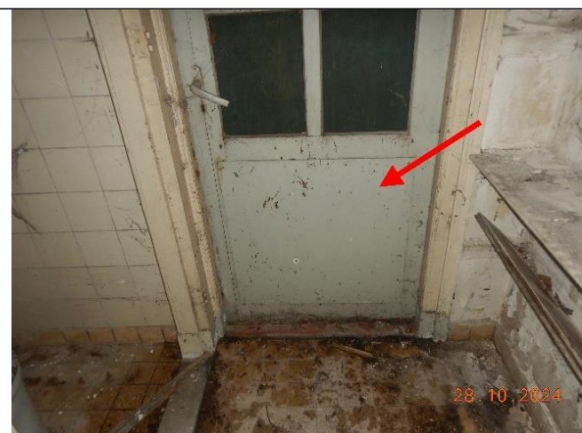
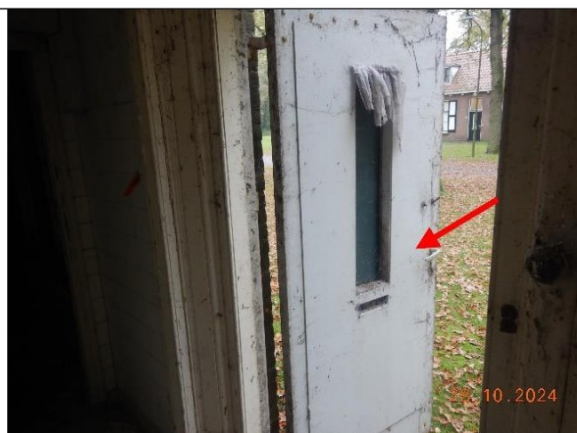
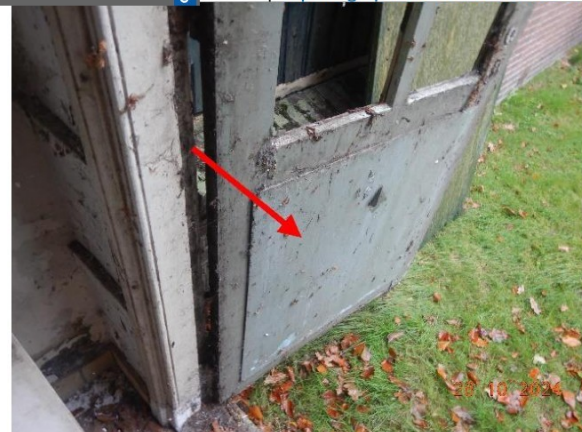
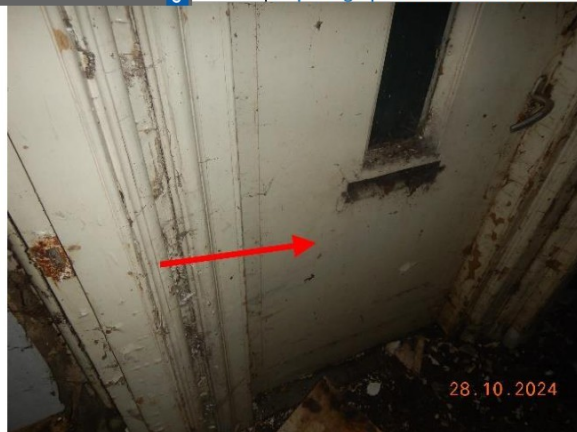
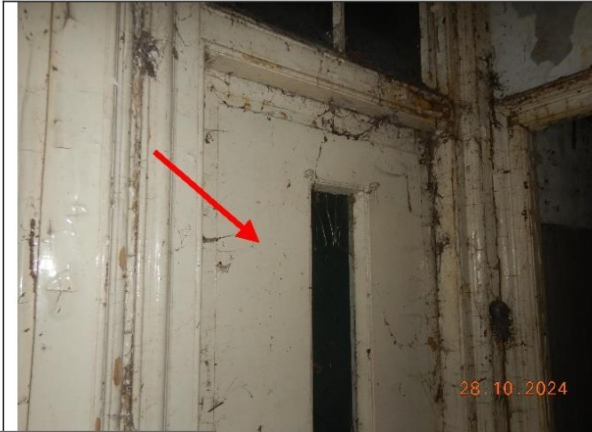
J Foto 1 | Beplating op voor- en achterdeuren

J Foto 2 | Beplating op voor- en achterdeuren

J Foto 3 | Beplating op voor- en achterdeuren

J Foto 4 | Beplating op voor- en achterdeuren

**J** foto 5 | Beplating op voor- en achterdeuren

De toepassing is reeds bemonsterd tijdens een eerdere asbestinventarisatie door 'BOOT organiserend ingenieursbureau'. Het analyserapport is toegevoegd aan de bijlage.

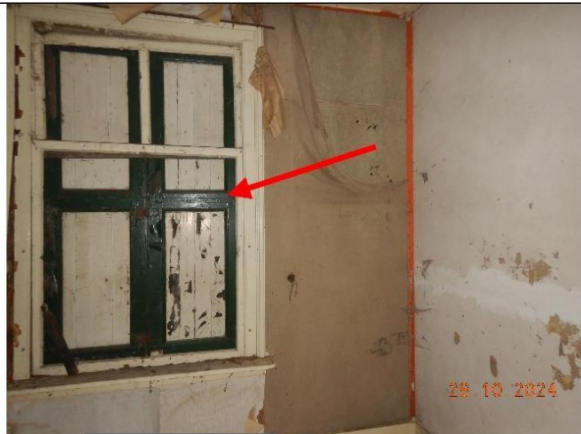
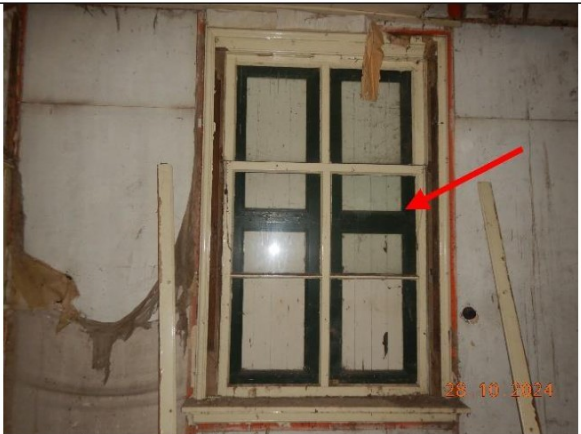
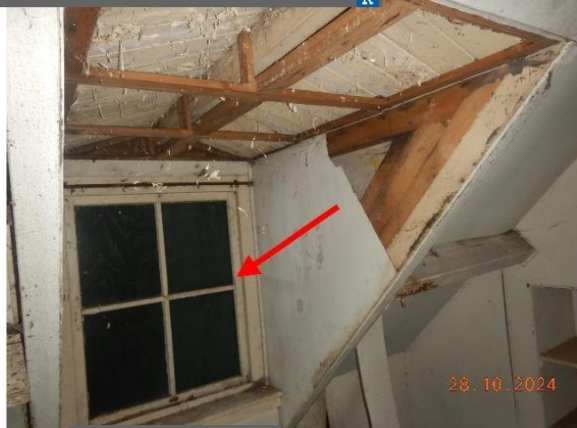
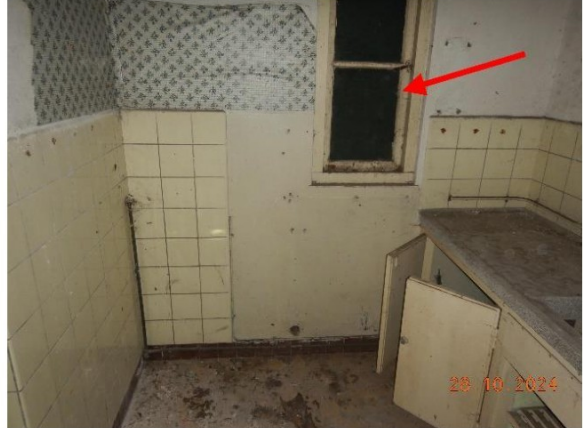
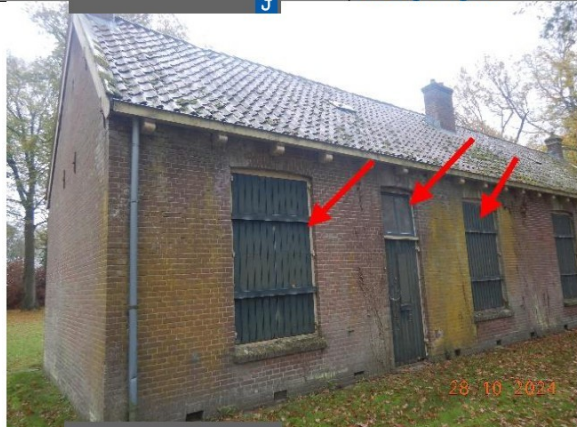
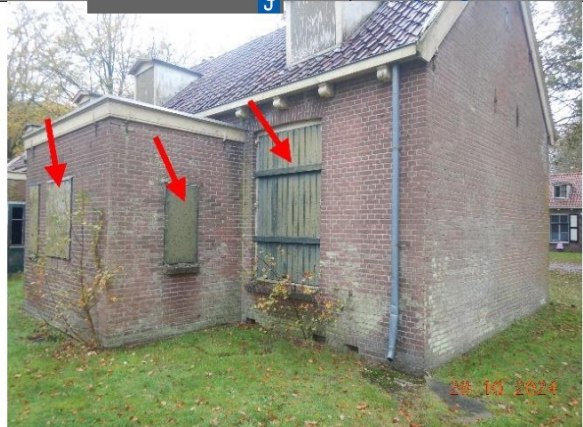
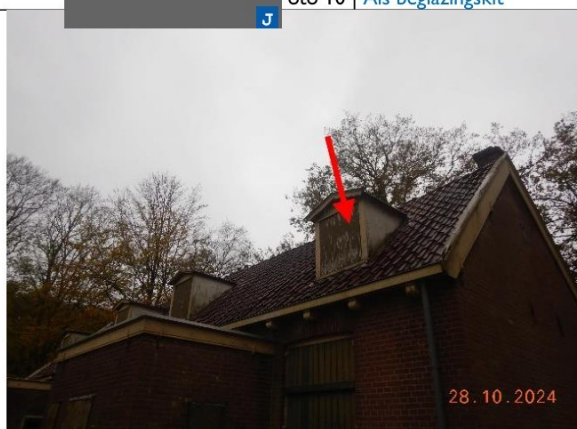
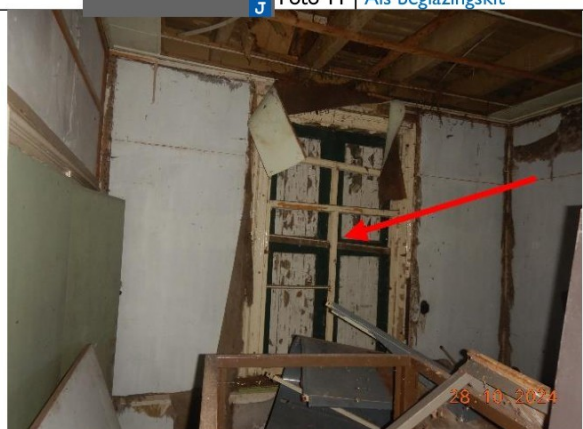
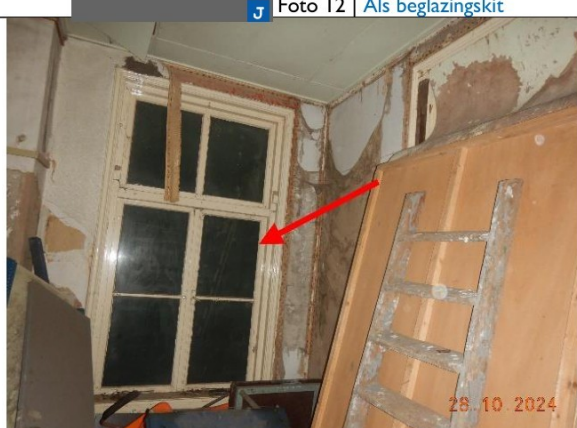
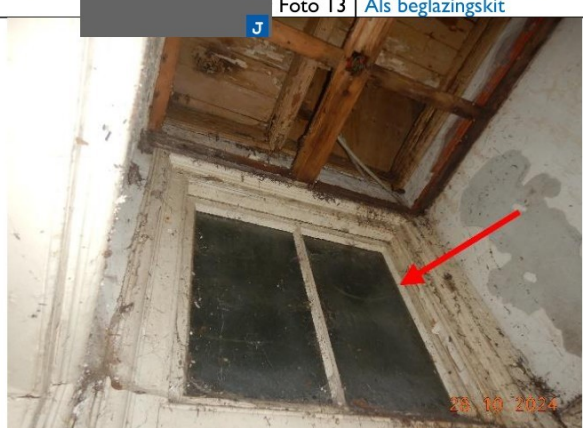
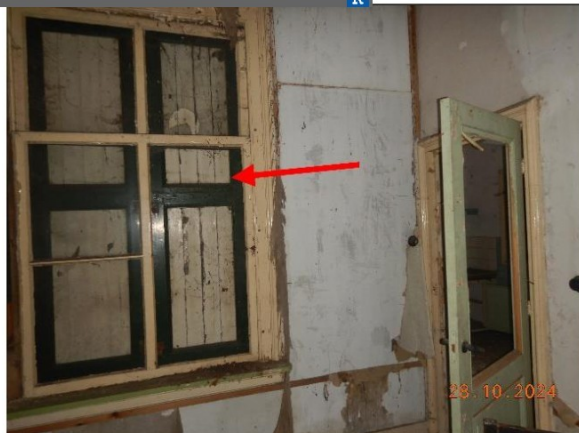
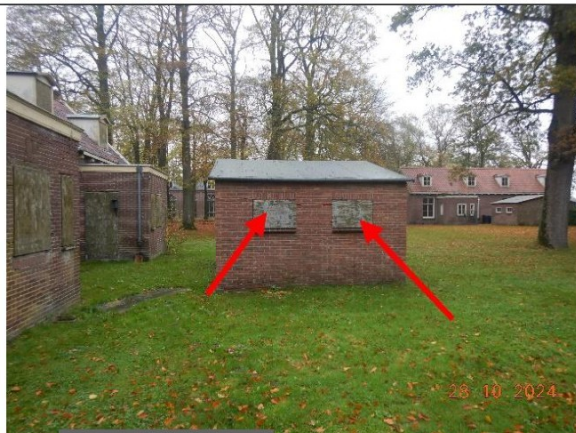
| Foto 6 Als beglazingskit | Foto 7 Als beglazingskit |

Foto 8 | Als beglazingskit

Foto 9 | Als beglazingskit

Foto 10 | Als beglazingskit

Foto 11 | Als beglazingskit

Foto 12 | Als beglazingskit

Foto 13 | Als beglazingskit

Foto 14 | Als beglazingskit

Foto 15 | Als beglazingskit

Foto 16 | Als beglazingskit

Foto 17 | Als beglazingskit

| Opmerkingen: | De toepassing is reeds bemonsterd tijdens een eerdere asbestinventarisatie door 'BOOT organiserend ingenieursbureau'. Het analyserapport is toegevoegd aan de bijlage.<br>Daar het een toepassing betreft waarin (indien asbesthoudend) de asbestvezels inhomogeen verdeeld kunnen zijn, zijn er meerdere materiaalmonsters genomen. Daar 1 van deze monsters asbesthoudend is gebleken dient de gehele toepassing als asbesthoudend gekenmerkt te worden. |

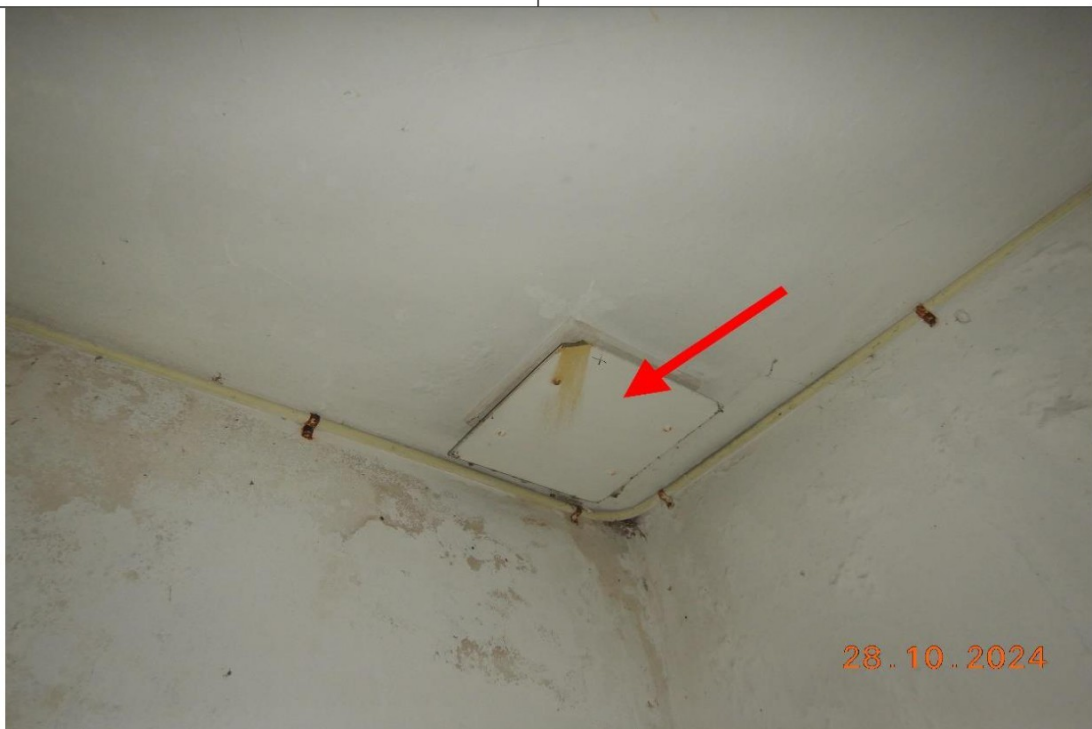
**Foto 18 | Plaatje aan plafond**

De toepassing is reeds bemonsterd tijdens een eerdere asbestinventarisatie door 'BOOT organiserend ingenieursbureau'. Het analyserapport is toegevoegd aan de bijlage.

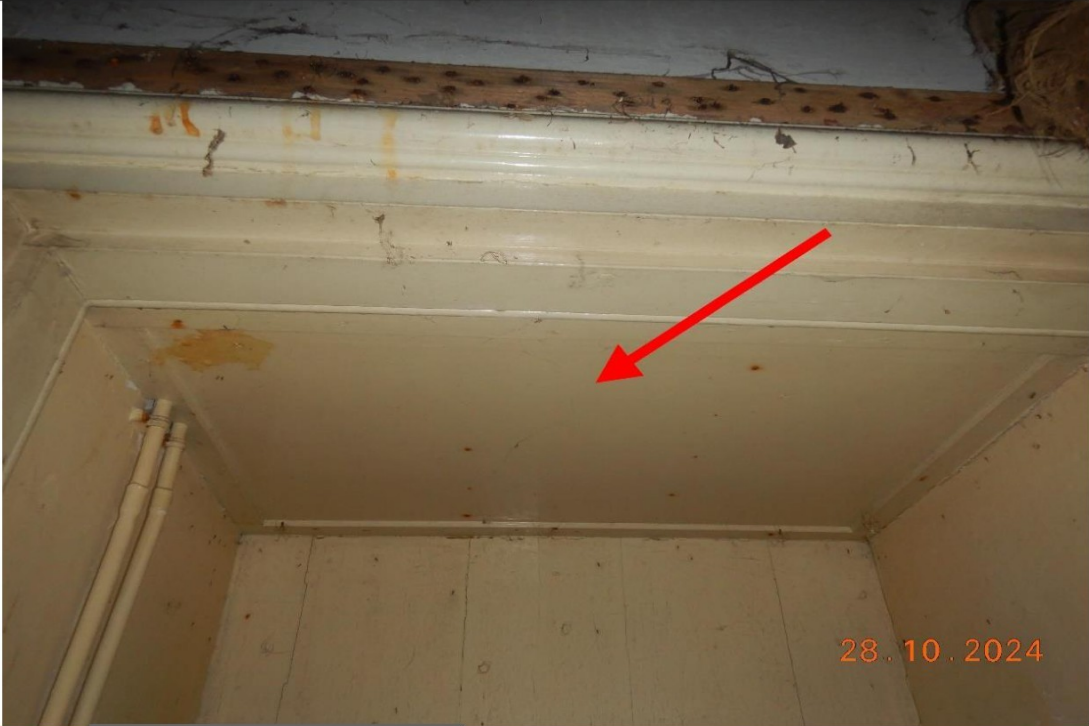
| Foto 19 Als plafondbeplating | |

| De toepassing is reeds bemonsterd tijdens een eerdere asbestinventarisatie door 'BOOT organiserend ingenieursbureau'. Het analyserapport is toegevoegd aan de bijlage. | |

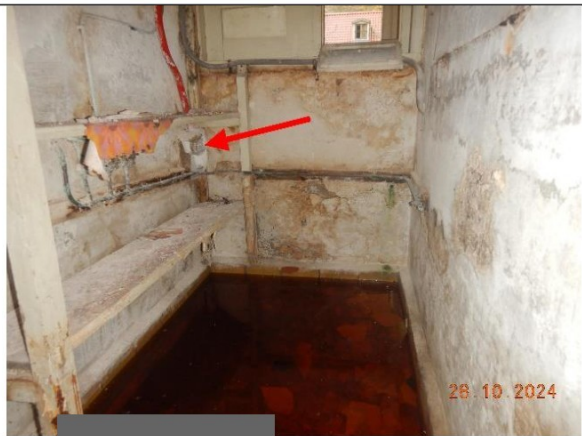
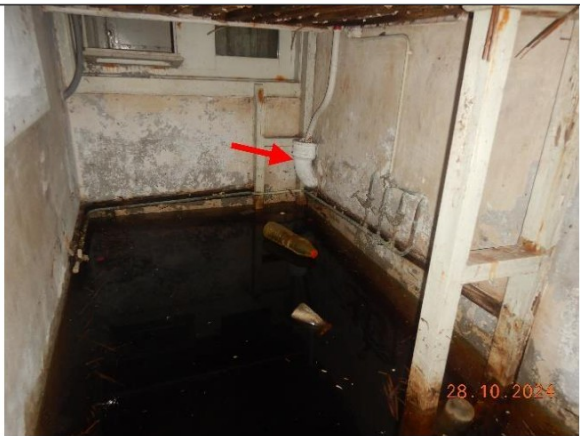
| [REDACTED] Foto 30 Riolering in hoek | [REDACTED] Foto 31 Riolering in hoek |

| De toepassing is reeds bemonsterd tijdens een eerdere asbestinventarisatie door 'BOOT organiserend ingenieursbureau'. Het analyserapport is toegevoegd aan de bijlage.<br>Enkel een bochtje zichtbaar, het verdere verloop is onbekend. | |

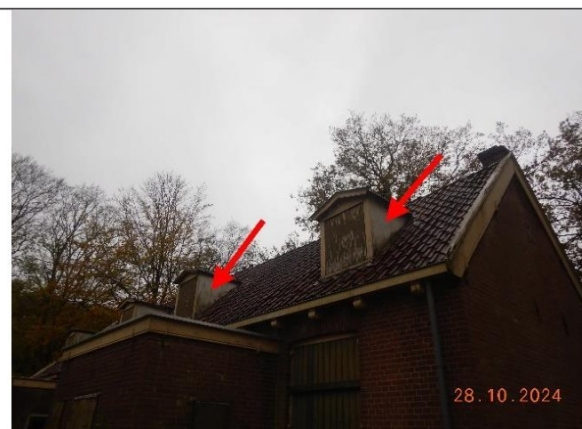
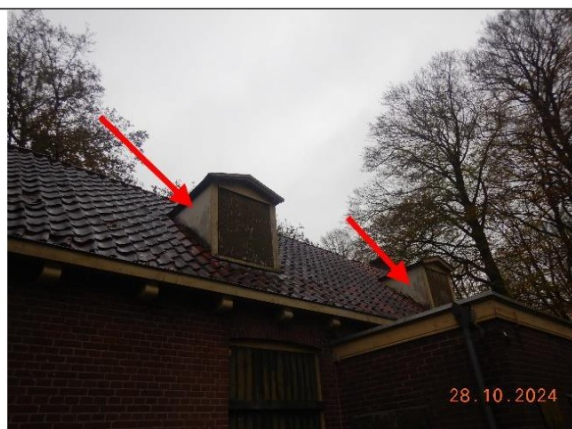
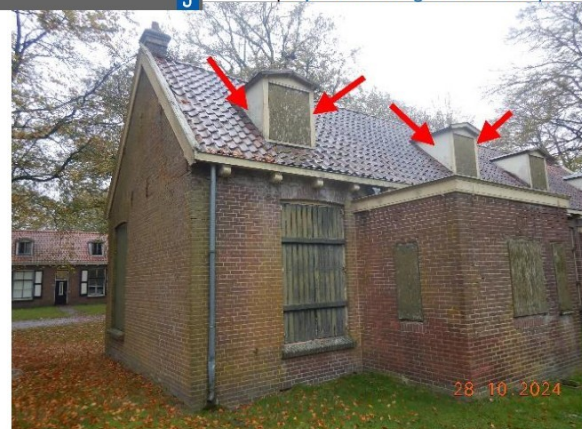
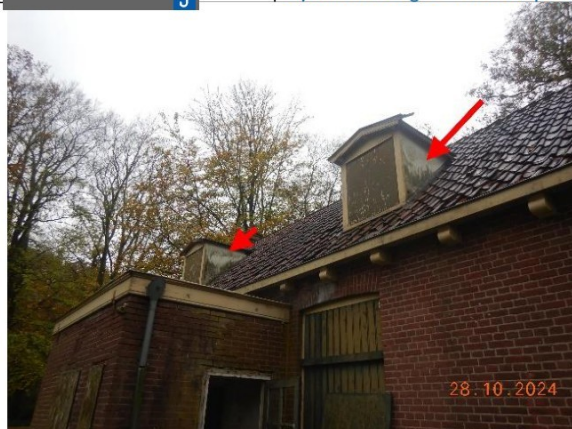
J Foto 32 | Zijkanten 'wangen' van dakkapellen

J Foto 33 | Zijkanten 'wangen' van dakkapellen

J Foto 34 | Zijkanten 'wangen' van dakkapellen

J Foto 35 | Zijkanten 'wangen' van dakkapellen

De toepassing is reeds bemonsterd tijdens een eerdere asbestinventarisatie door 'BOOT organiserend ingenieursbureau'. Het analyserapport is toegevoegd aan de bijlage.

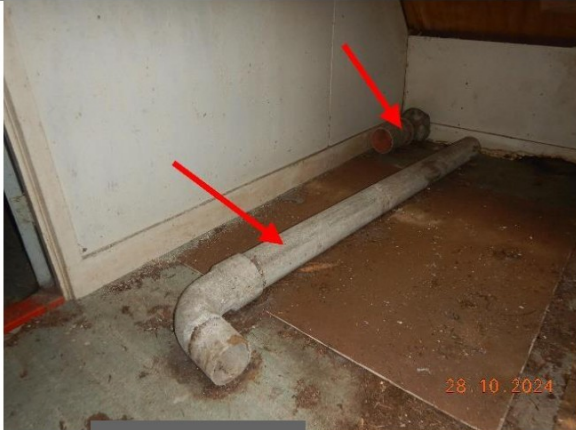
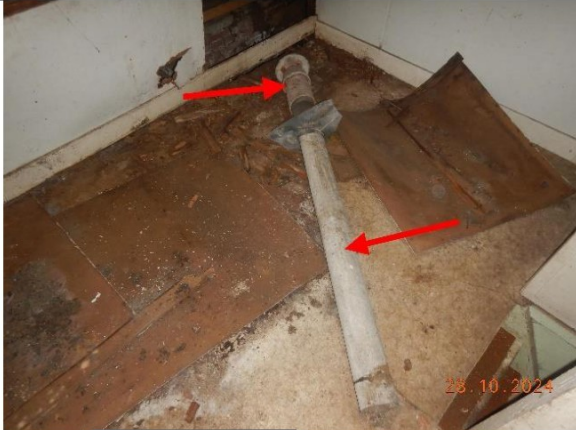
| Foto 36 Losliggend | Foto 37 Losliggend |

| <b>Opmerkingen:</b><br>De toepassing is reeds bemonsterd tijdens een eerdere asbestinventarisatie door 'BOOT organiserend ingenieursbureau'. Het analyserapport is toegevoegd aan de bijlage.<br>Er zit tevens asbesthoudende pasta aan de buis gesmeerd (Anthofylliet 5-10%). Daar het aan de buis is bevestigd is het meegenomen in het massapercentage in de Smart rapportage, de risicoklasse blijft I. | |
