## Aanvraagformulier subsidie Restauratie en herbestemming monumenten in Drenthe 2025-2028

BOUWHISTORISCHE INVENTARISATIE  
VEERTIEN DIENSTWONINGEN  
OUDE ASSERSTRAAT EN PLANTSOENSTRAAT VEENHUIZE

BOEi  
Concept  
1 februari 2024

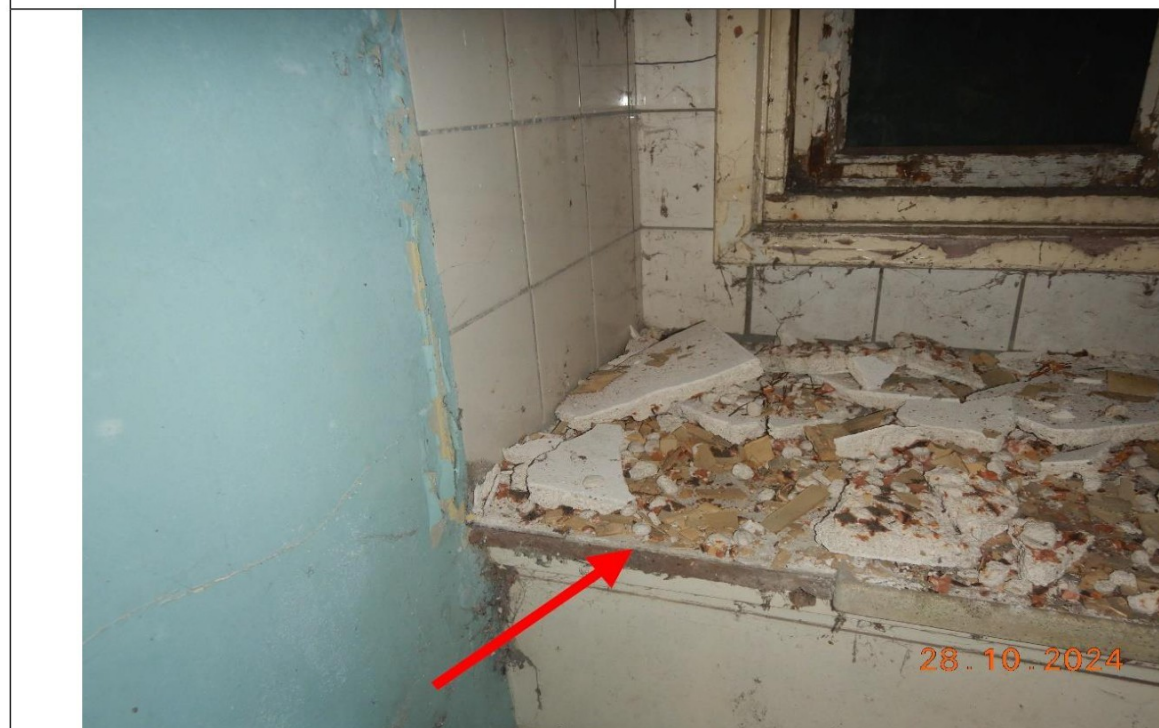
Foto 38 | Plaat op aanrechtblad

De toepassing is reeds bemonsterd tijdens een eerdere asbestinventarisatie door 'BOOT organiserend ingenieursbureau'. Het analyserapport is toegevoegd aan de bijlage.

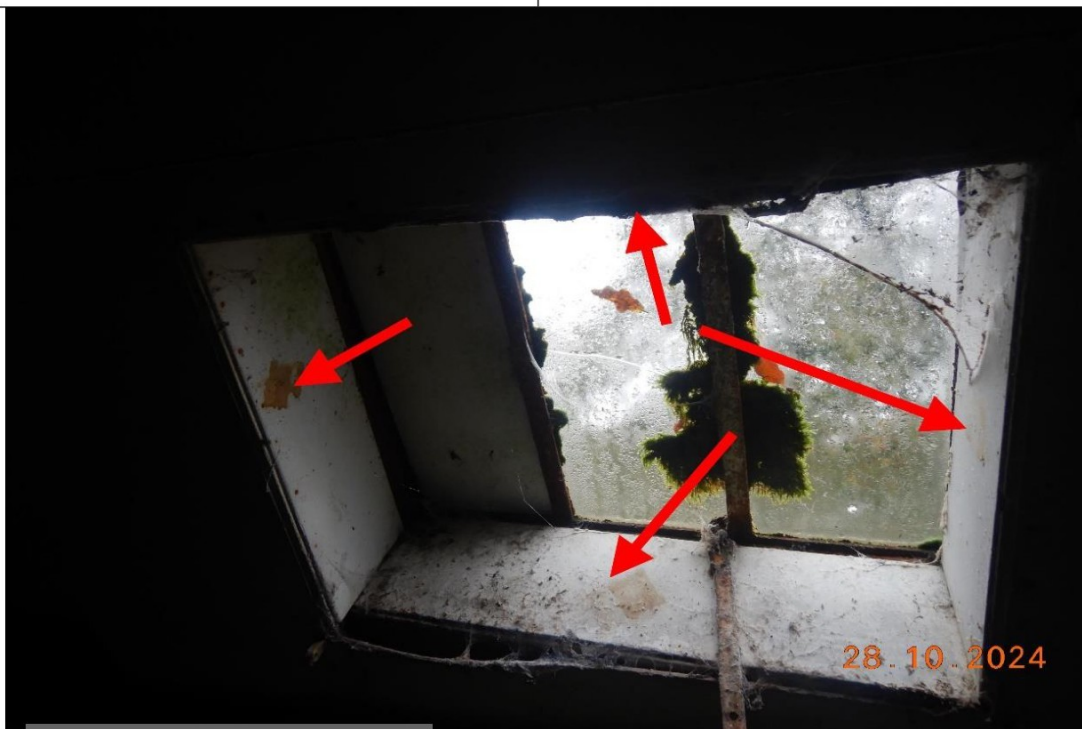
Foto 39 | Aftimmering om dakraam

De toepassing is reeds bemonsterd tijdens een eerdere asbestinventarisatie door 'BOOT organiserend ingenieursbureau'. Het analyserapport is toegevoegd aan de bijlage.

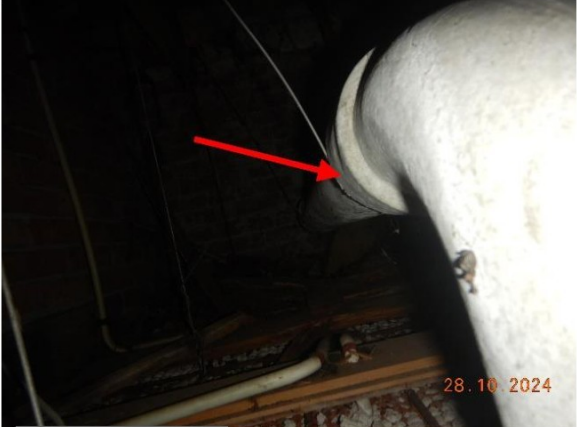
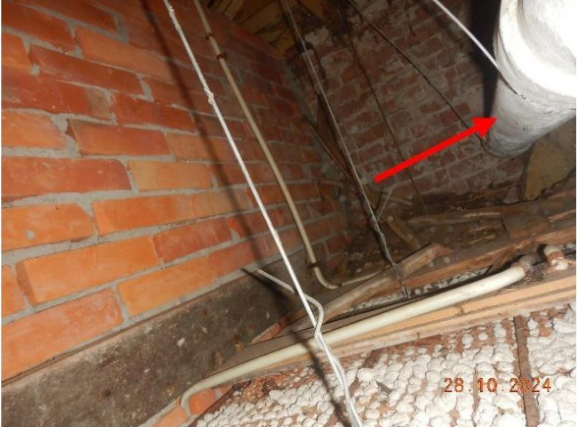
| <b>Opmerkingen:</b><br>De toepassing is reeds bemonsterd tijdens een eerdere asbestinventarisatie door 'BOOT organiserend ingenieursbureau'. Het analyserapport is toegevoegd aan de bijlage.<br>Er zit tevens asbesthoudende pasta aan de buis gesmeerd (Anthofylleet 5-10%). Daar het aan de buis is bevestigd is het meegenomen in het massapercentage in de Smart rapportage, deswege is de risicoklasse 2A. | |

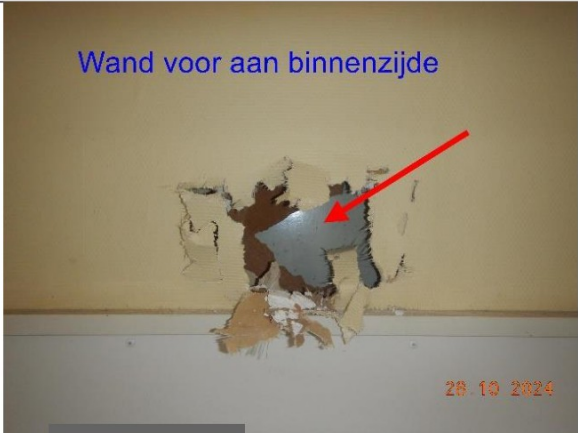
| <div> <p>Wand voor aan binnenzijde</p> </div> <div> <p>Foto 45 Beplating op voordeur</p> </div> | |

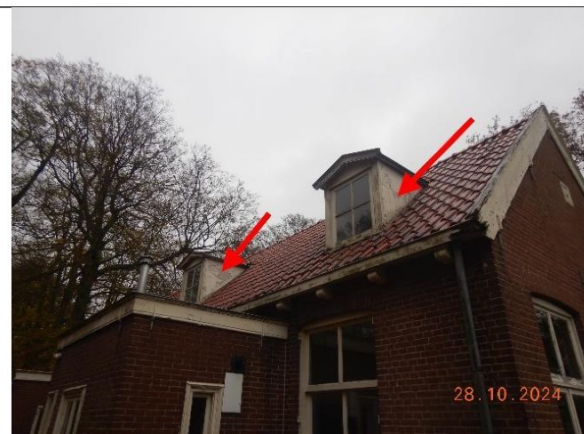
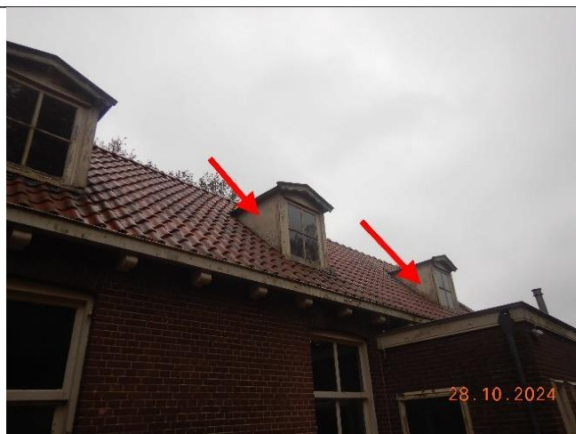
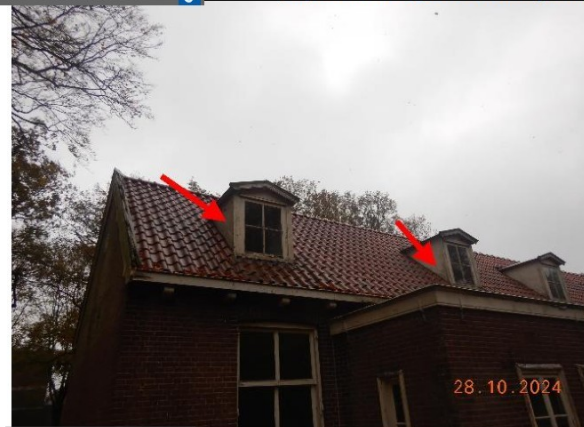
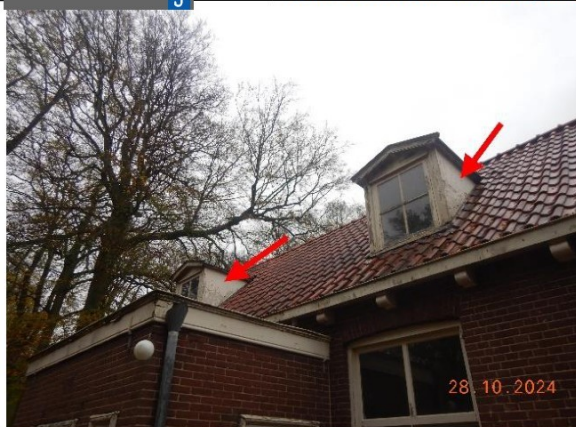
Foto 46 | Zijkanten 'wangen' van dakkapellen

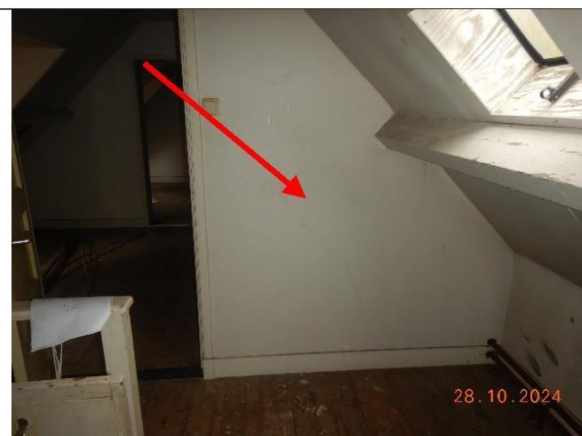
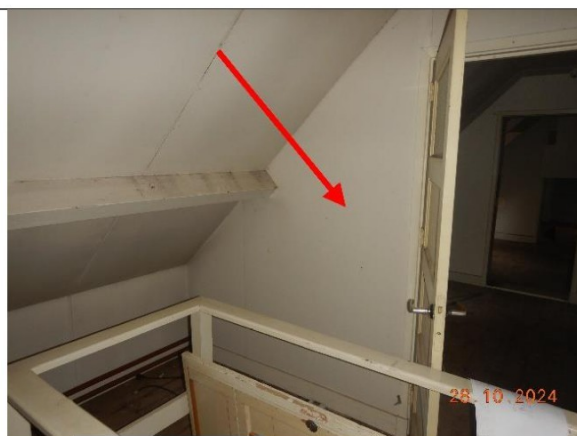
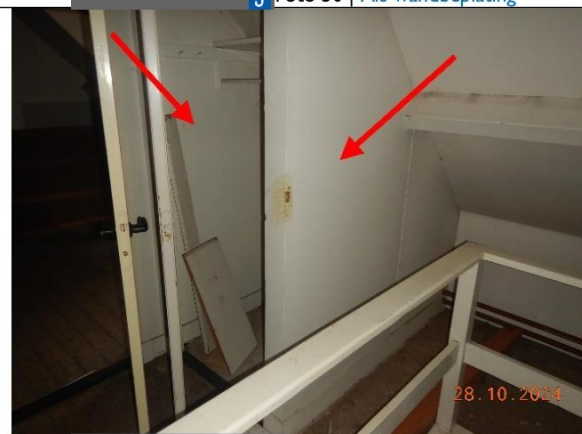
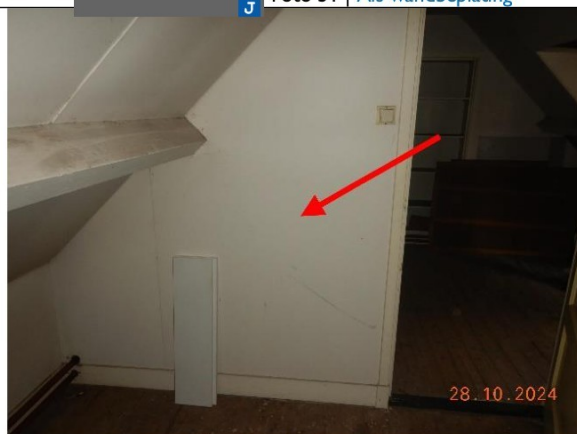
Foto 50 | Als wandbeplating

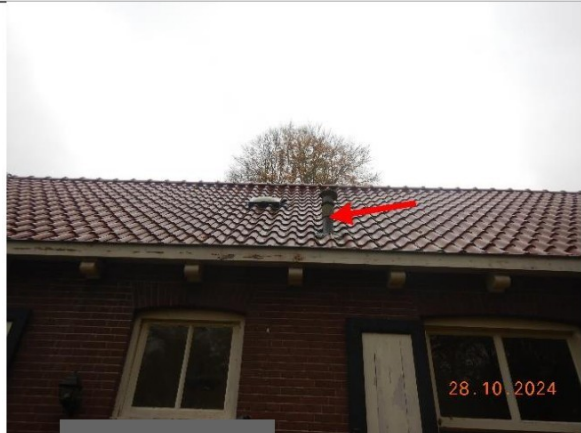
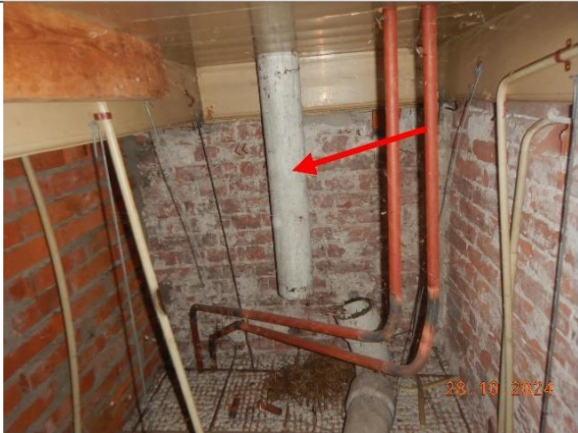
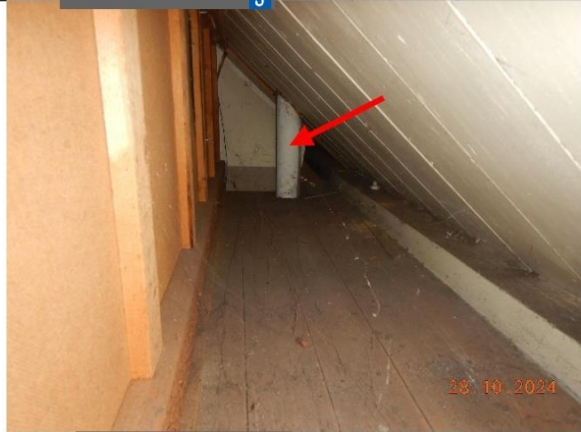
| De toepassing is reeds bemonsterd tijdens een eerdere asbestinventarisatie door 'BOOT organiserend ingenieursbureau'. Het analyserapport is toegevoegd aan de bijlage.<br>Zit enkel nog geklemd in dak (is al los bij aansluiting naar ontluchting van douche, zie 1e bronfoto) en is geheel naar buiten toe te trekken. | |

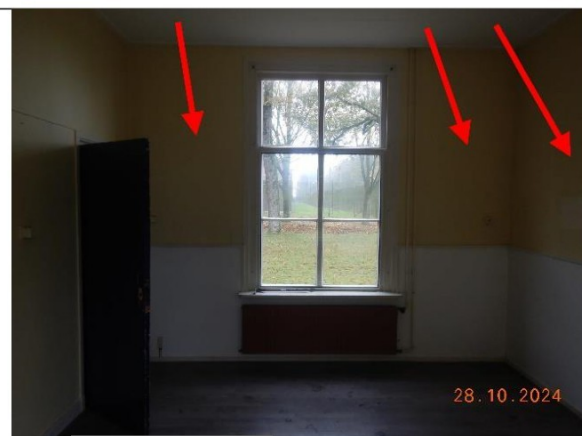
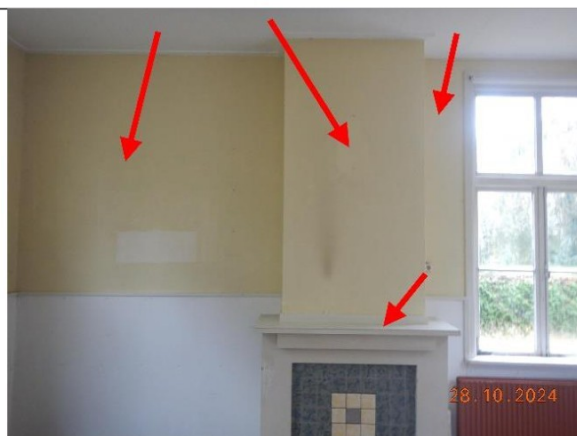
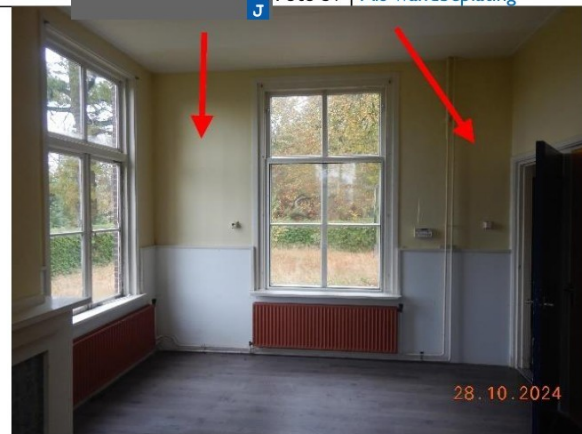
De toepassing is reeds bemonsterd tijdens een eerdere asbestinventarisatie door 'BOOT organiserend ingenieursbureau'. Het analyserapport is toegevoegd aan de bijlage. Ook op de schouw.

Foto 59 | Als wandbeplating

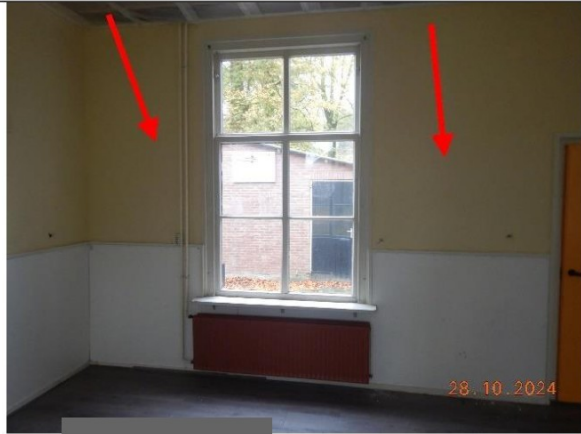
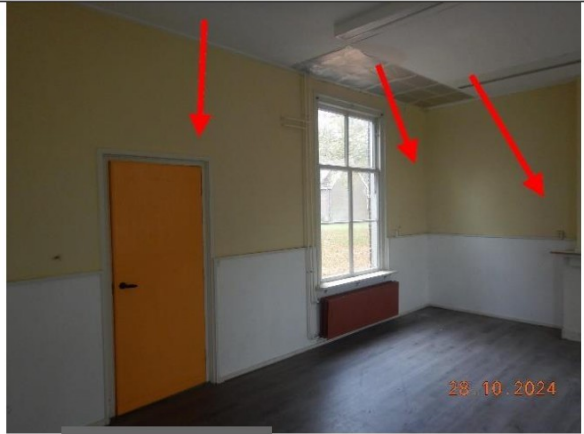
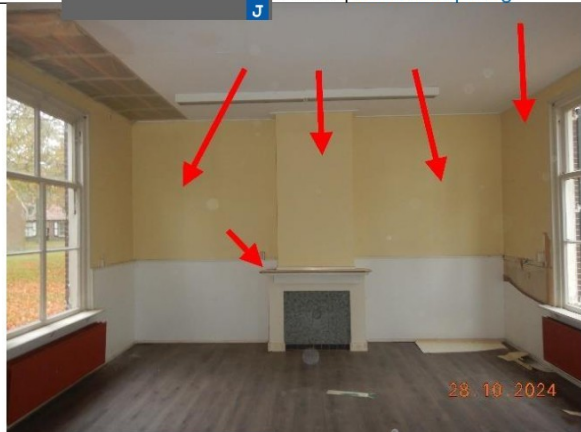
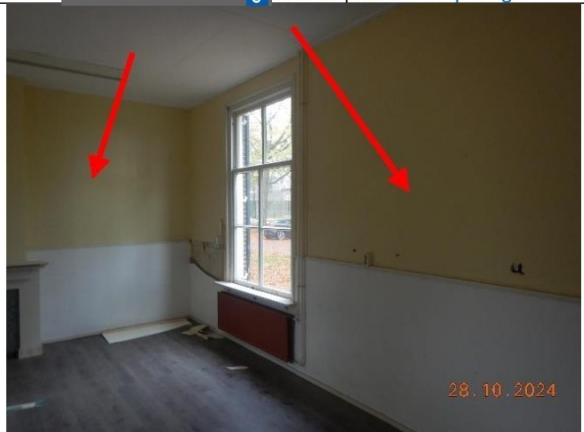
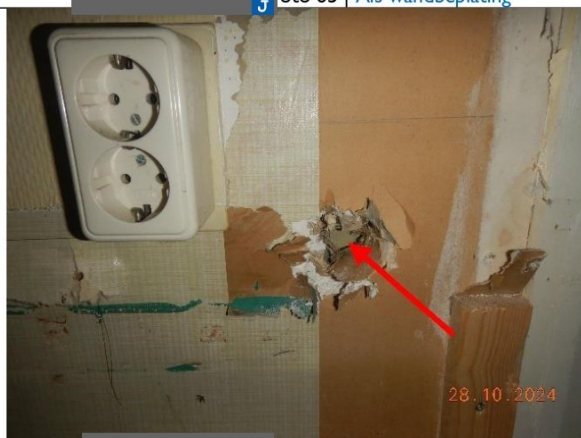
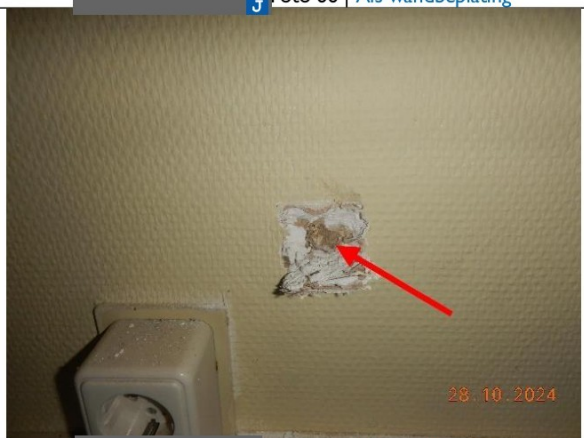
J Foto 63 | Als wandbeplating

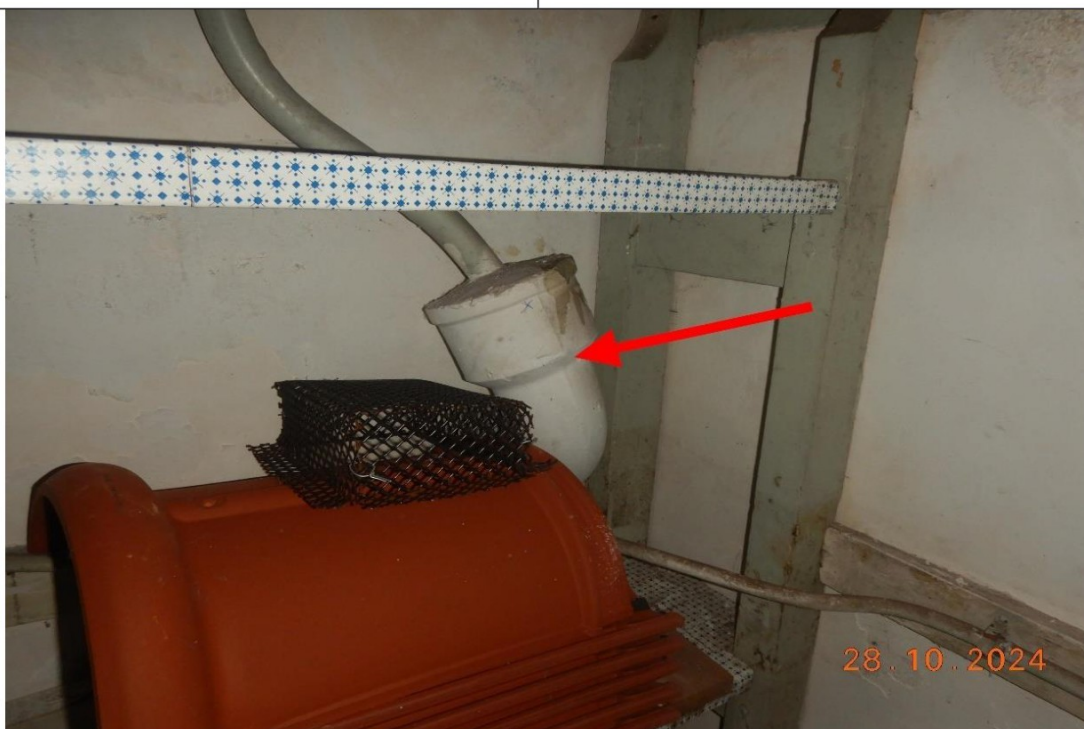
Foto 69 | Riolering in hoek

De toepassing is reeds bemonsterd tijdens een eerdere asbestinventarisatie door 'BOOT organiserend ingenieursbureau'. Het analyserapport is toegevoegd aan de bijlage.  
Enkel een bochtje zichtbaar, het verdere verloop is onbekend.

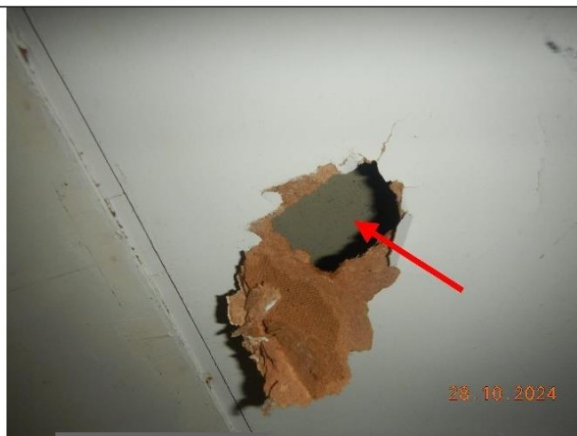
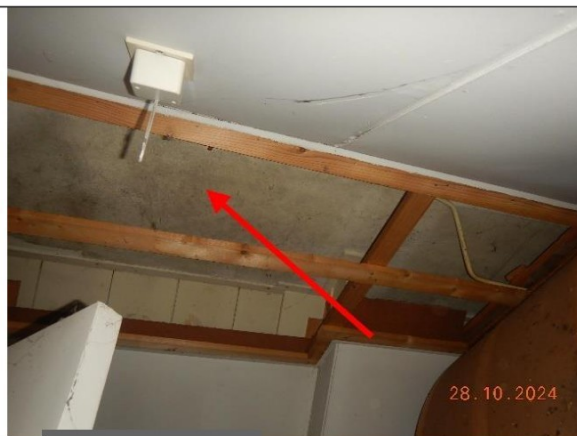
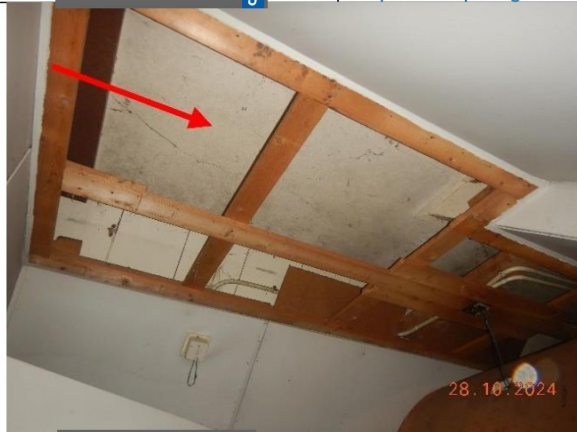
Foto 70 | Als plafondbeplating

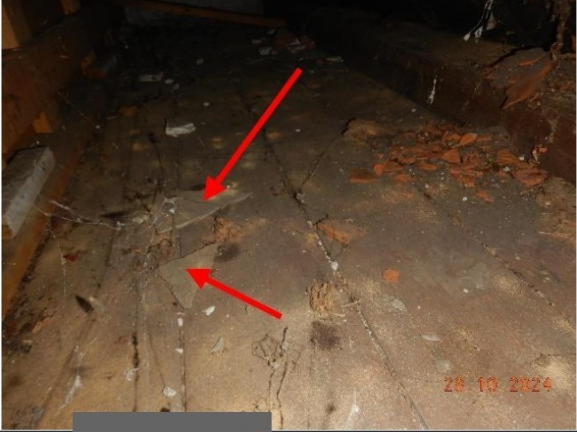
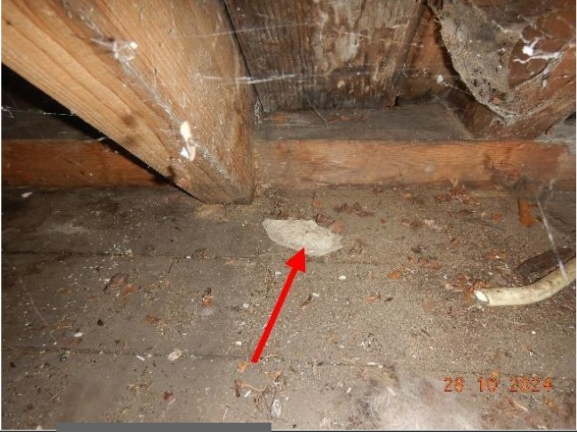
| <b>Opmerkingen:</b><br>De toepassing is reeds bemonsterd tijdens een eerdere asbestinventarisatie door 'BOOT organiserend ingenieursbureau'. Het analyserapport is toegevoegd aan de bijlage.<br>Betreffen losliggende restanten achter de knieschotten, de gehele oppervlakte achter de knieschotten is aangehouden als hoeveelheid. | |

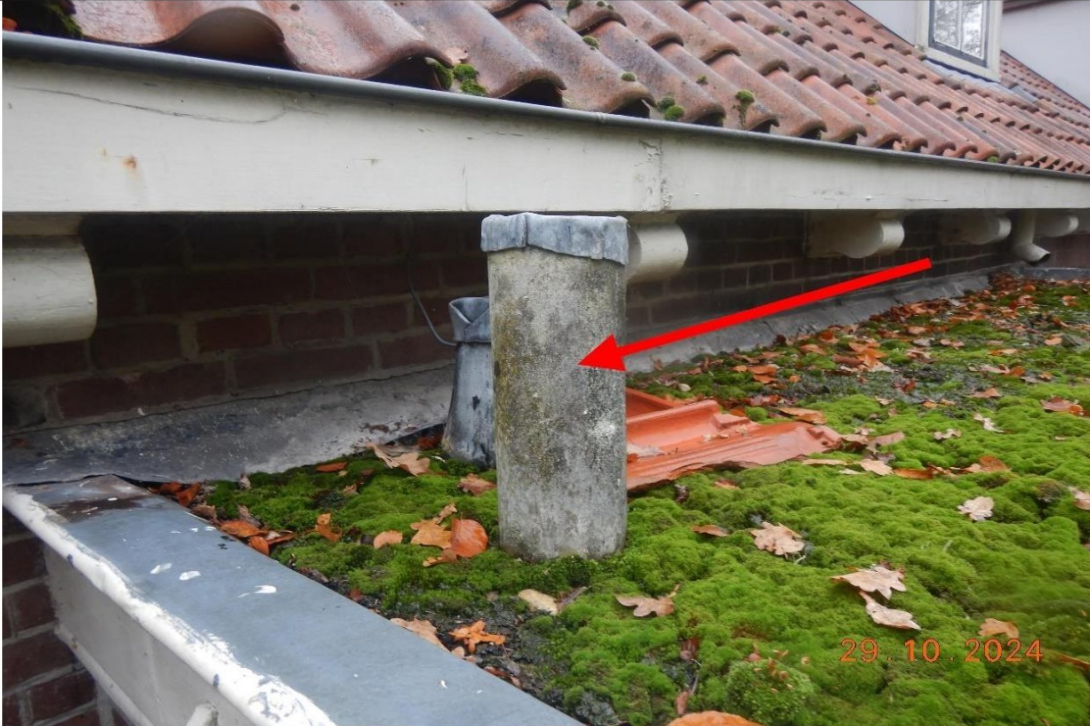
| Foto 83 Ontluchtingsbuis | |

| De toepassing is reeds bemonsterd tijdens een eerdere asbestinventarisatie door 'BOOT organiserend ingenieursbureau'. Het analyserapport is toegevoegd aan de bijlage. | |

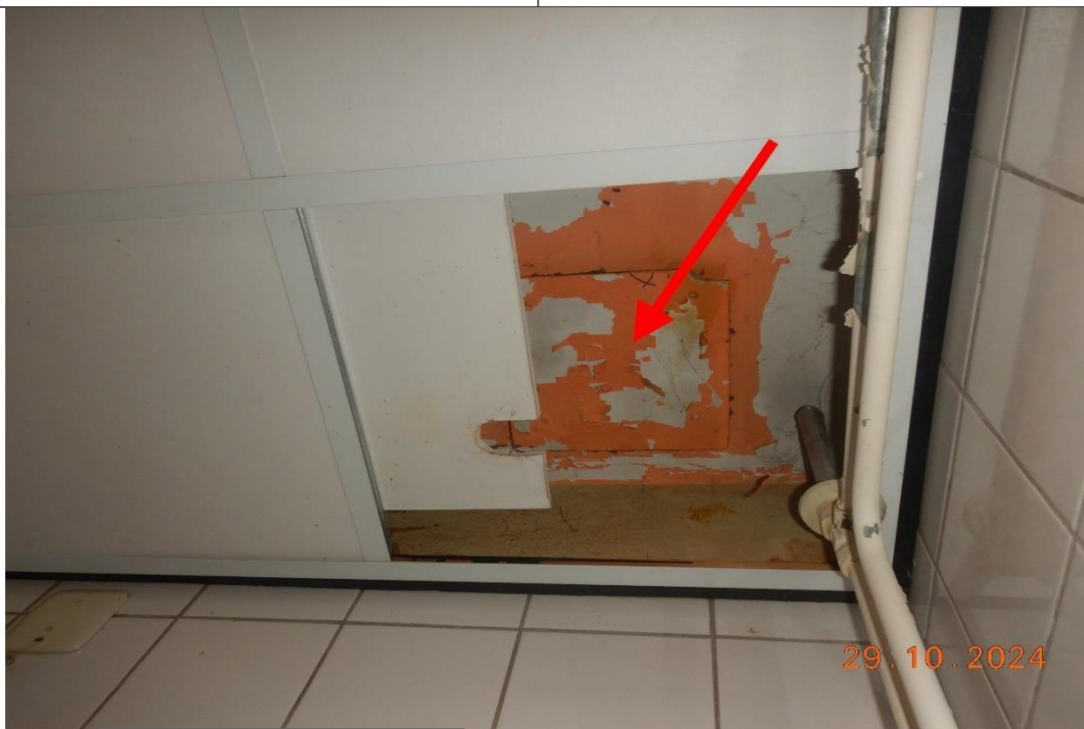
: Foto 85 | Plaatje aan plafond

De toepassing is reeds bemonsterd tijdens een eerdere asbestinventarisatie door 'BOOT organiserend ingenieursbureau'. Het analyserapport is toegevoegd aan de bijlage.

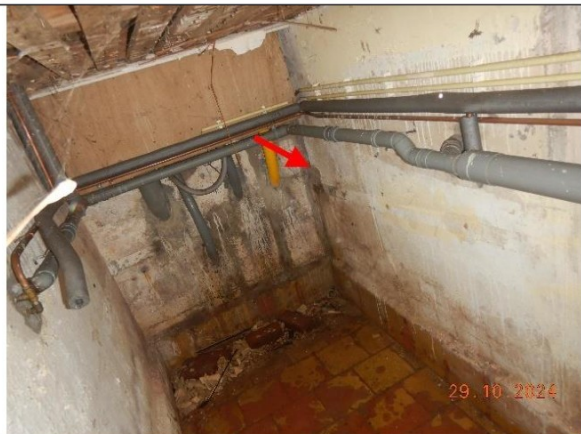
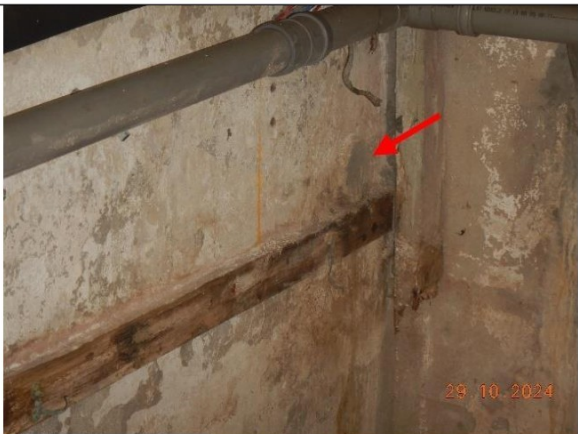
| De toepassing is reeds bemonsterd tijdens een eerdere asbestinventarisatie door 'BOOT organiserend ingenieursbureau'. Het analyserapport is toegevoegd aan de bijlage.<br>Enkel een afgekapte stukje zichtbaar. Het verdere verloop is onbekend. | |

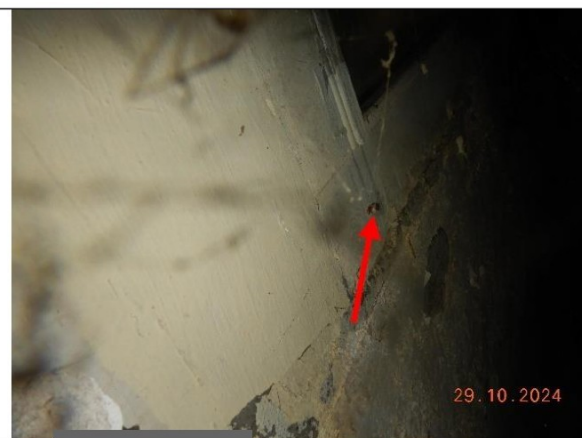
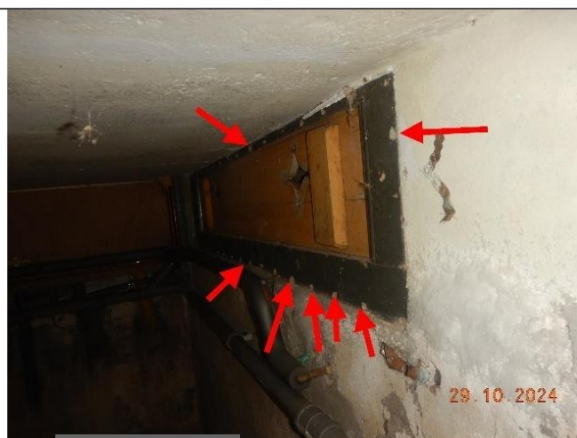
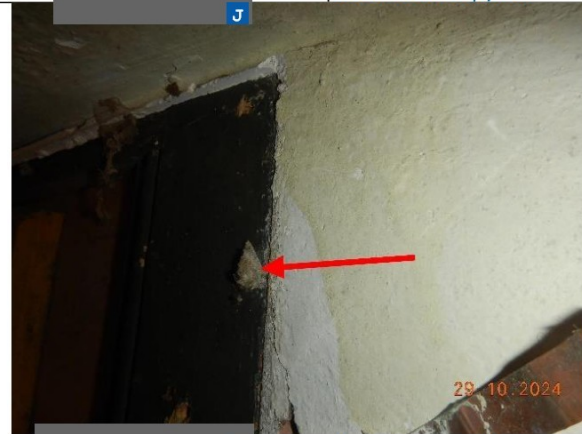
De toepassing is reeds bemonsterd tijdens een eerdere asbestinventarisatie door 'BOOT organiserend ingenieursbureau'. Het analyserapport is toegevoegd aan de bijlage.

Spijkers zijn verspreid over  $\pm 0,5 \text{ m}^2$ .

Foto 88 | Restanten aan spijkers

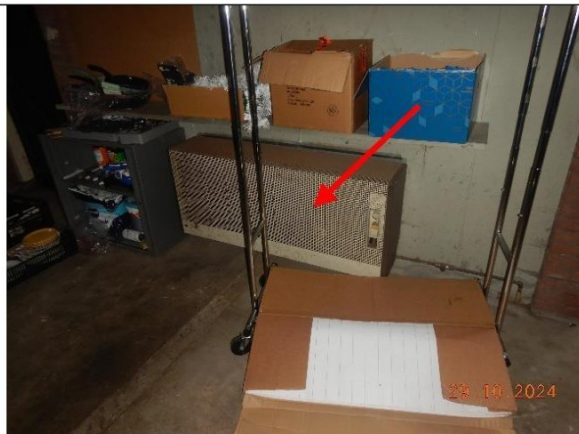
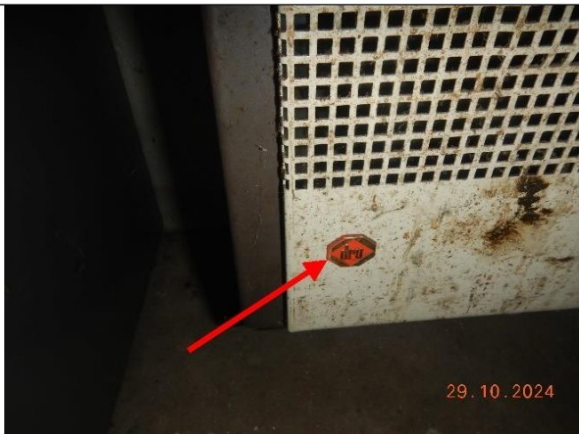
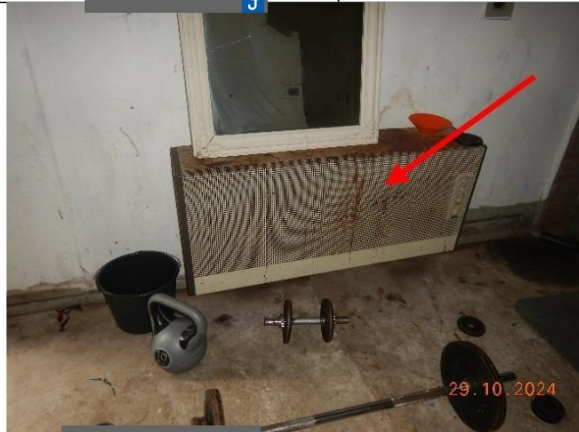
| Asbesthoudend volgens Intechium handboek. | |

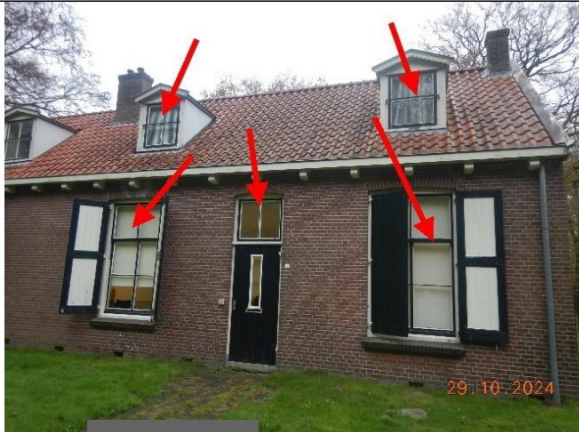
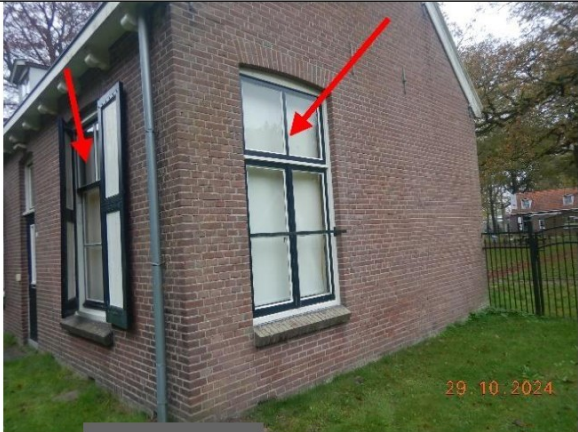
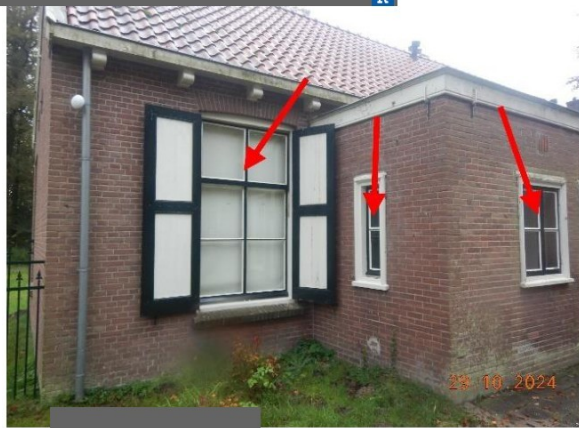
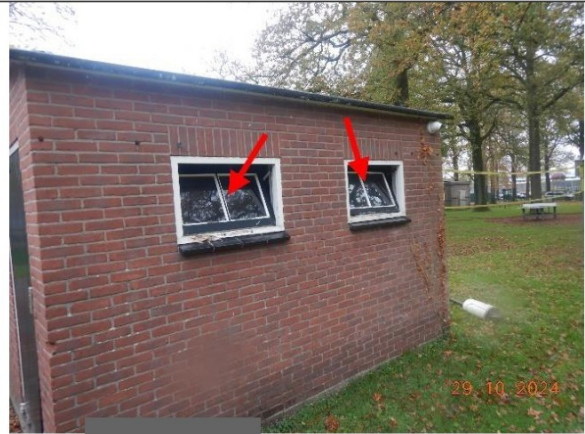
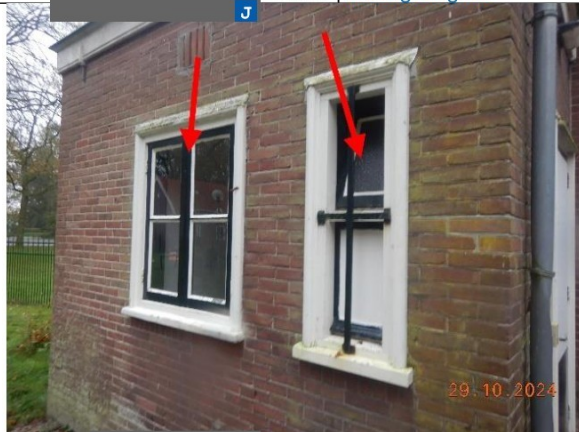
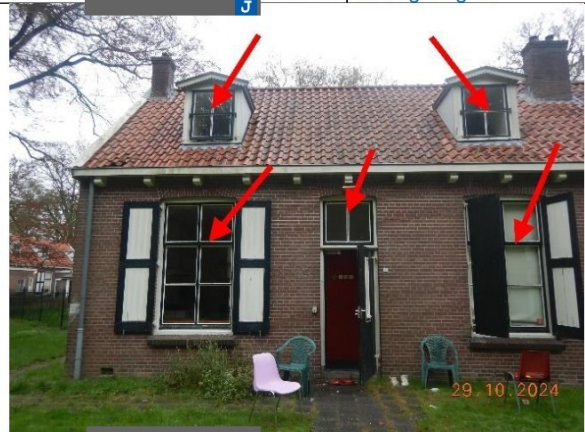
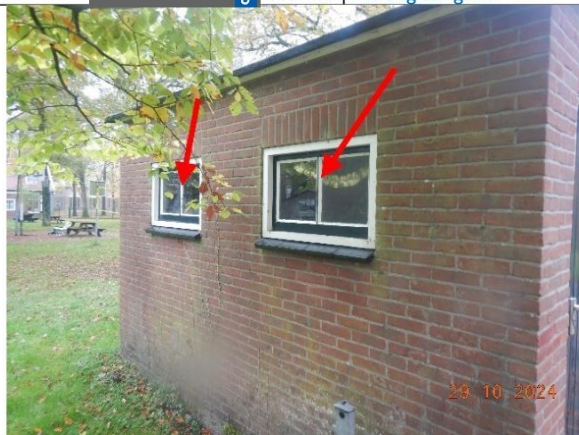
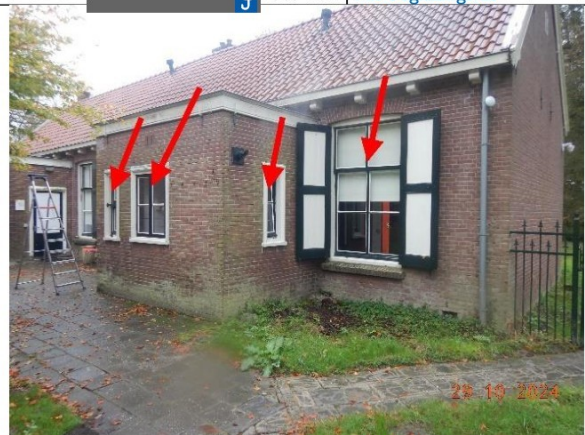
| <b>Opmerkingen:</b><br>De toepassing is reeds bemonsterd tijdens een eerdere asbestinventarisatie door 'BOOT organiserend ingenieursbureau'. Het analyserapport is toegevoegd aan de bijlage.<br>Daar het een toepassing betreft waarin (indien asbesthoudend) de asbestvezels inhomogeen verdeeld kunnen zijn, zijn er meerdere materiaalmonsters genomen. Daar 1 van deze monsters asbesthoudend is gebleken dient de gehele toepassing als asbesthoudend gekenmerkt te worden. | |

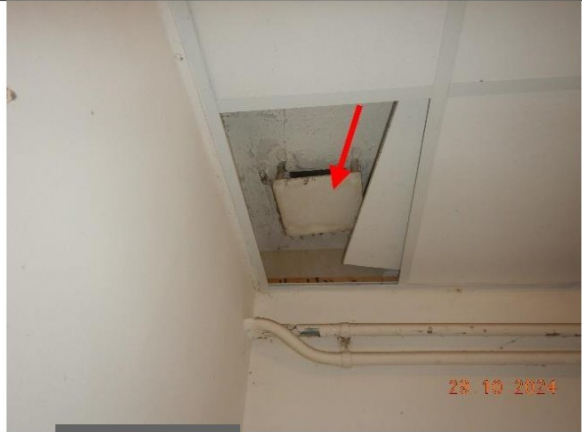
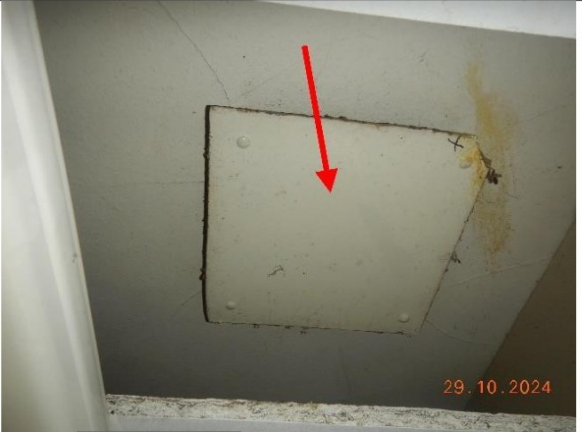
| Foto 105 Plaatje aan plafond | Foto 106 Plaatje aan plafond |

| Opmerkingen:<br>De toepassing is reeds bemonsterd tijdens een eerdere asbestinventarisatie door 'BOOT organiserend ingenieursbureau'. Het analyserapport is toegevoegd aan de bijlage. | |
