Onderwerp: RE: afstemming met bevoegd gezag wbb: verontreiniging

Project : NABO te Holsloot
Documentnaam : Plan van aanpak asbest- in bodemsanering
Documentnummer : PVA/SO301423-20225

Ligging locatie:
Spoorstraat 2 te Holsloot

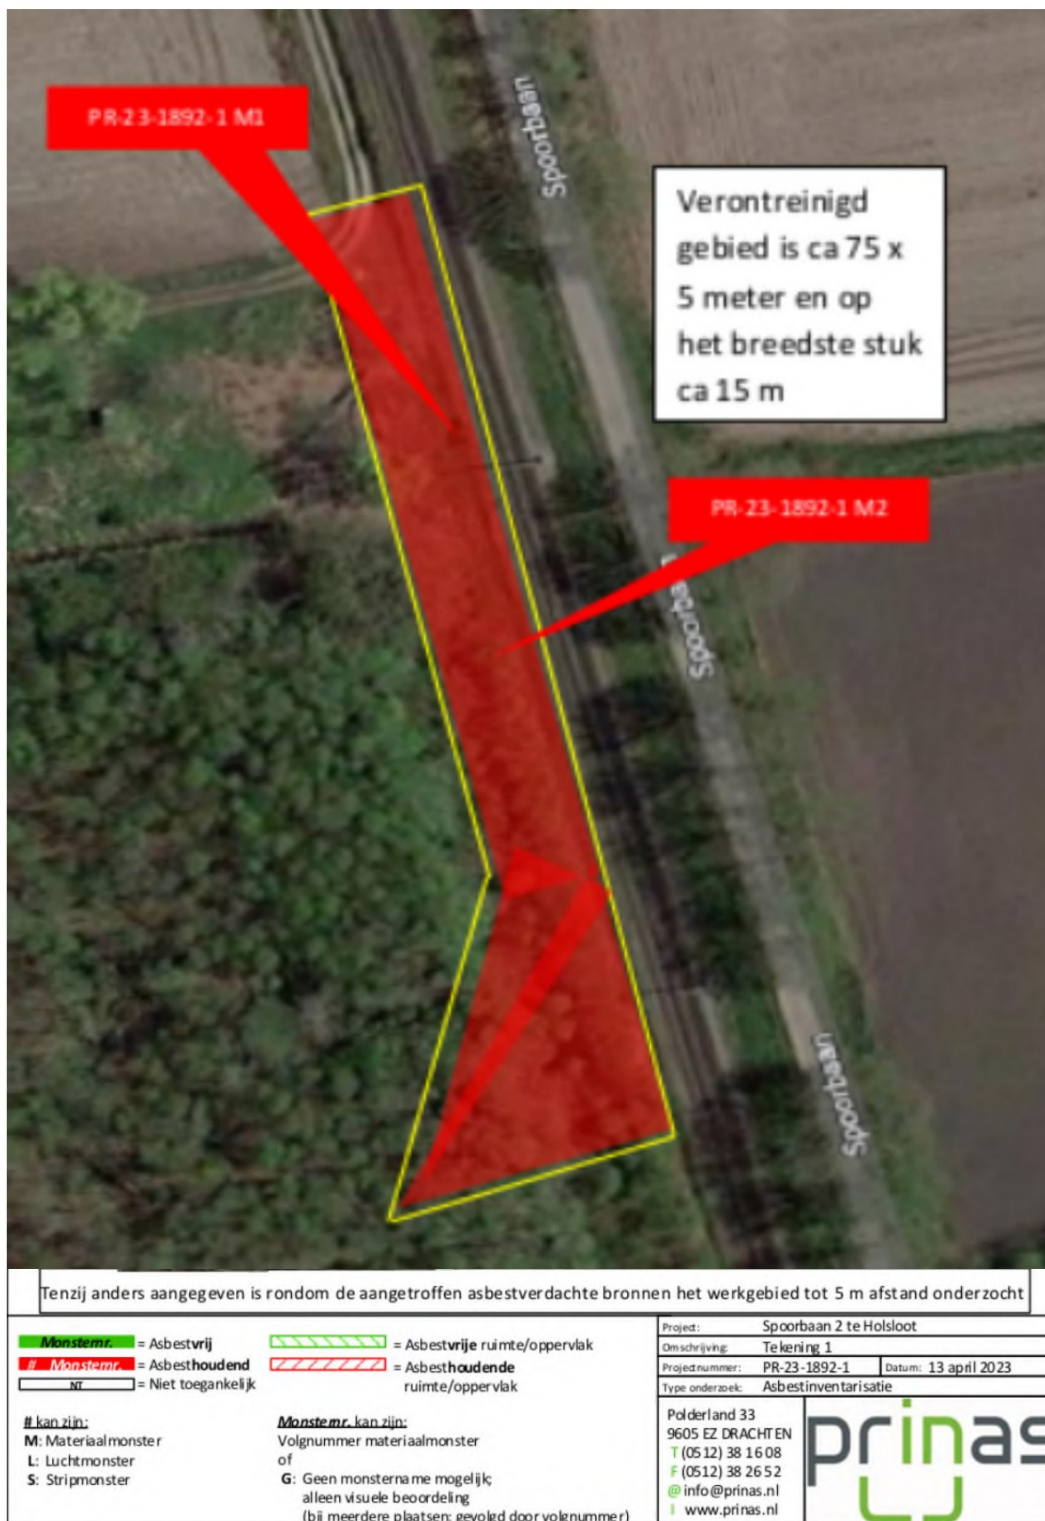
Figuur 2.2: Ligging onderzoekslocatie asbestinventarisatie Prinas B.V.

Uit de asbestinventarisatie (Prinas B.V., kenmerk: PR-23-1892 Spoorbaan te Holsloot, d.d. 28 maart 2023) blijkt dat op het maaiveld langs het spoor ter hoogte van de puinverharding (zie figuur 2.2) restanten plaatmateriaal zijn aangetroffen (bestaande uit 2-5% chrysotiel en 0,1-2 % crocidoliet) en restanten buismateriaal (bestaande uit 2-5% chrysotiel).

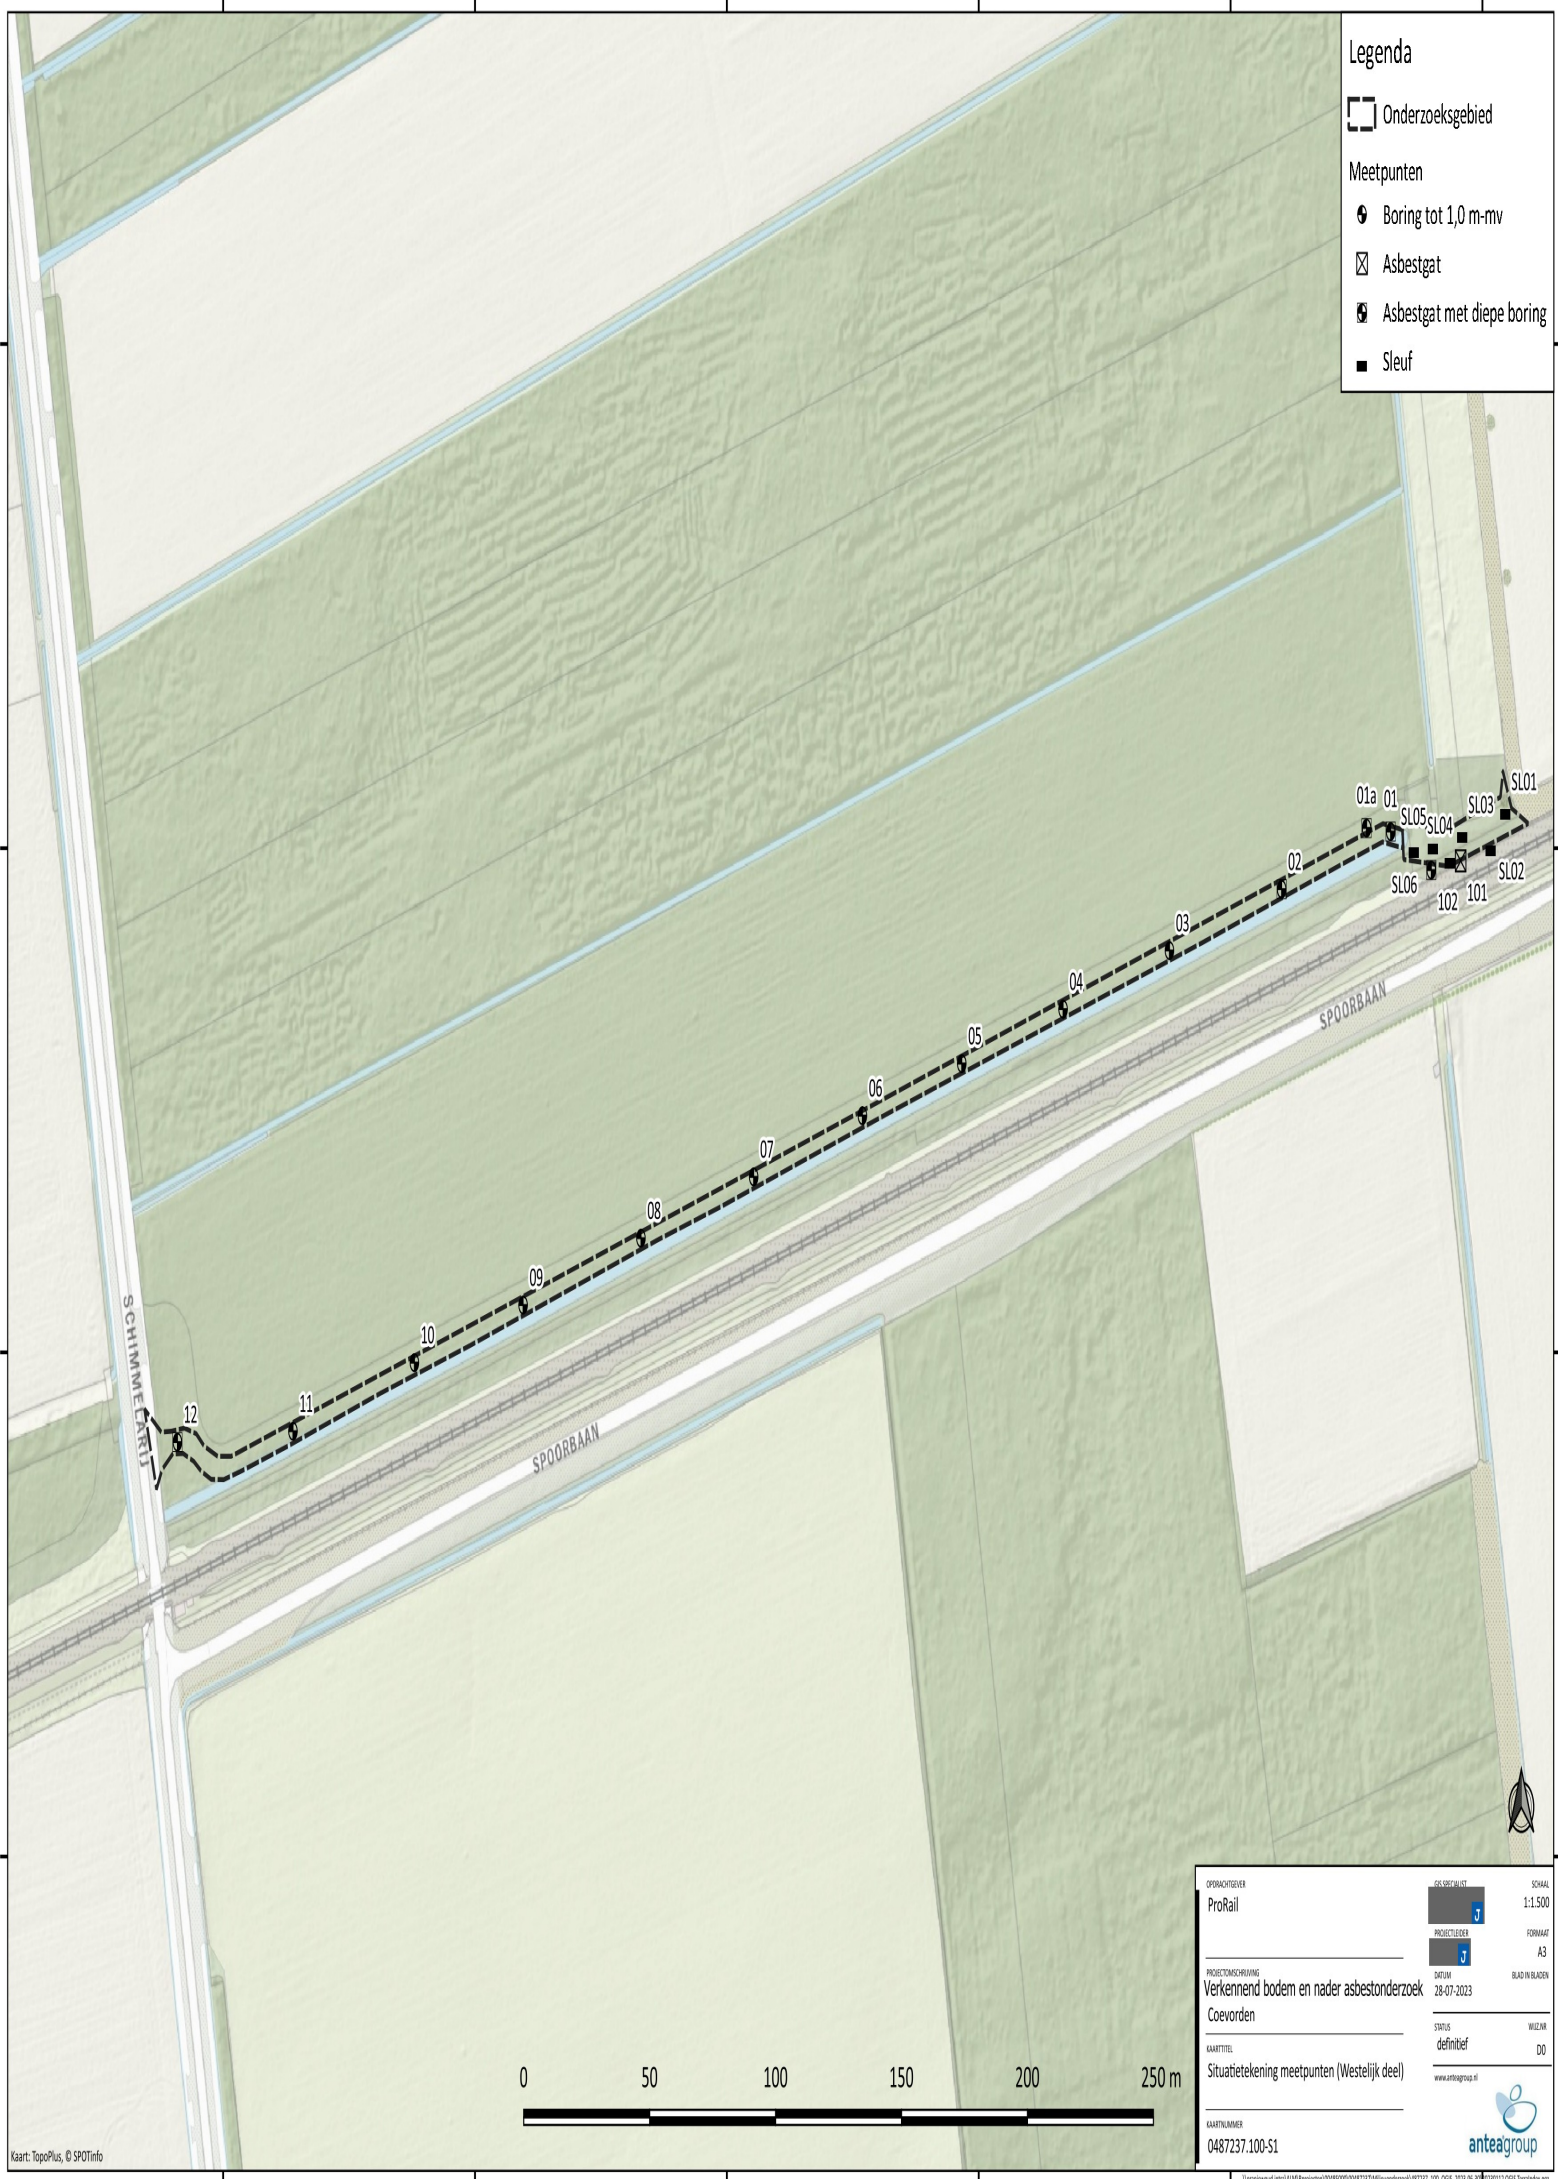
OPDRACHTGEVER ProRail	DESBETREFFEND  	SCHAAL 1:1.500
PROJECTLEIDER  	DATUM 28-07-2023	FORMAAT A3
PROJECTAANSPRAKING Verkennd bodem en nader asbestonderzoek Coevorden	STATUS definitief	BLAD IN REKENS DO
KAARTITTEL Situatietekening meetpunten (Westelijk deel)	www.anteagroup.nl	
KAARTNUMMER 0487237.100-S1

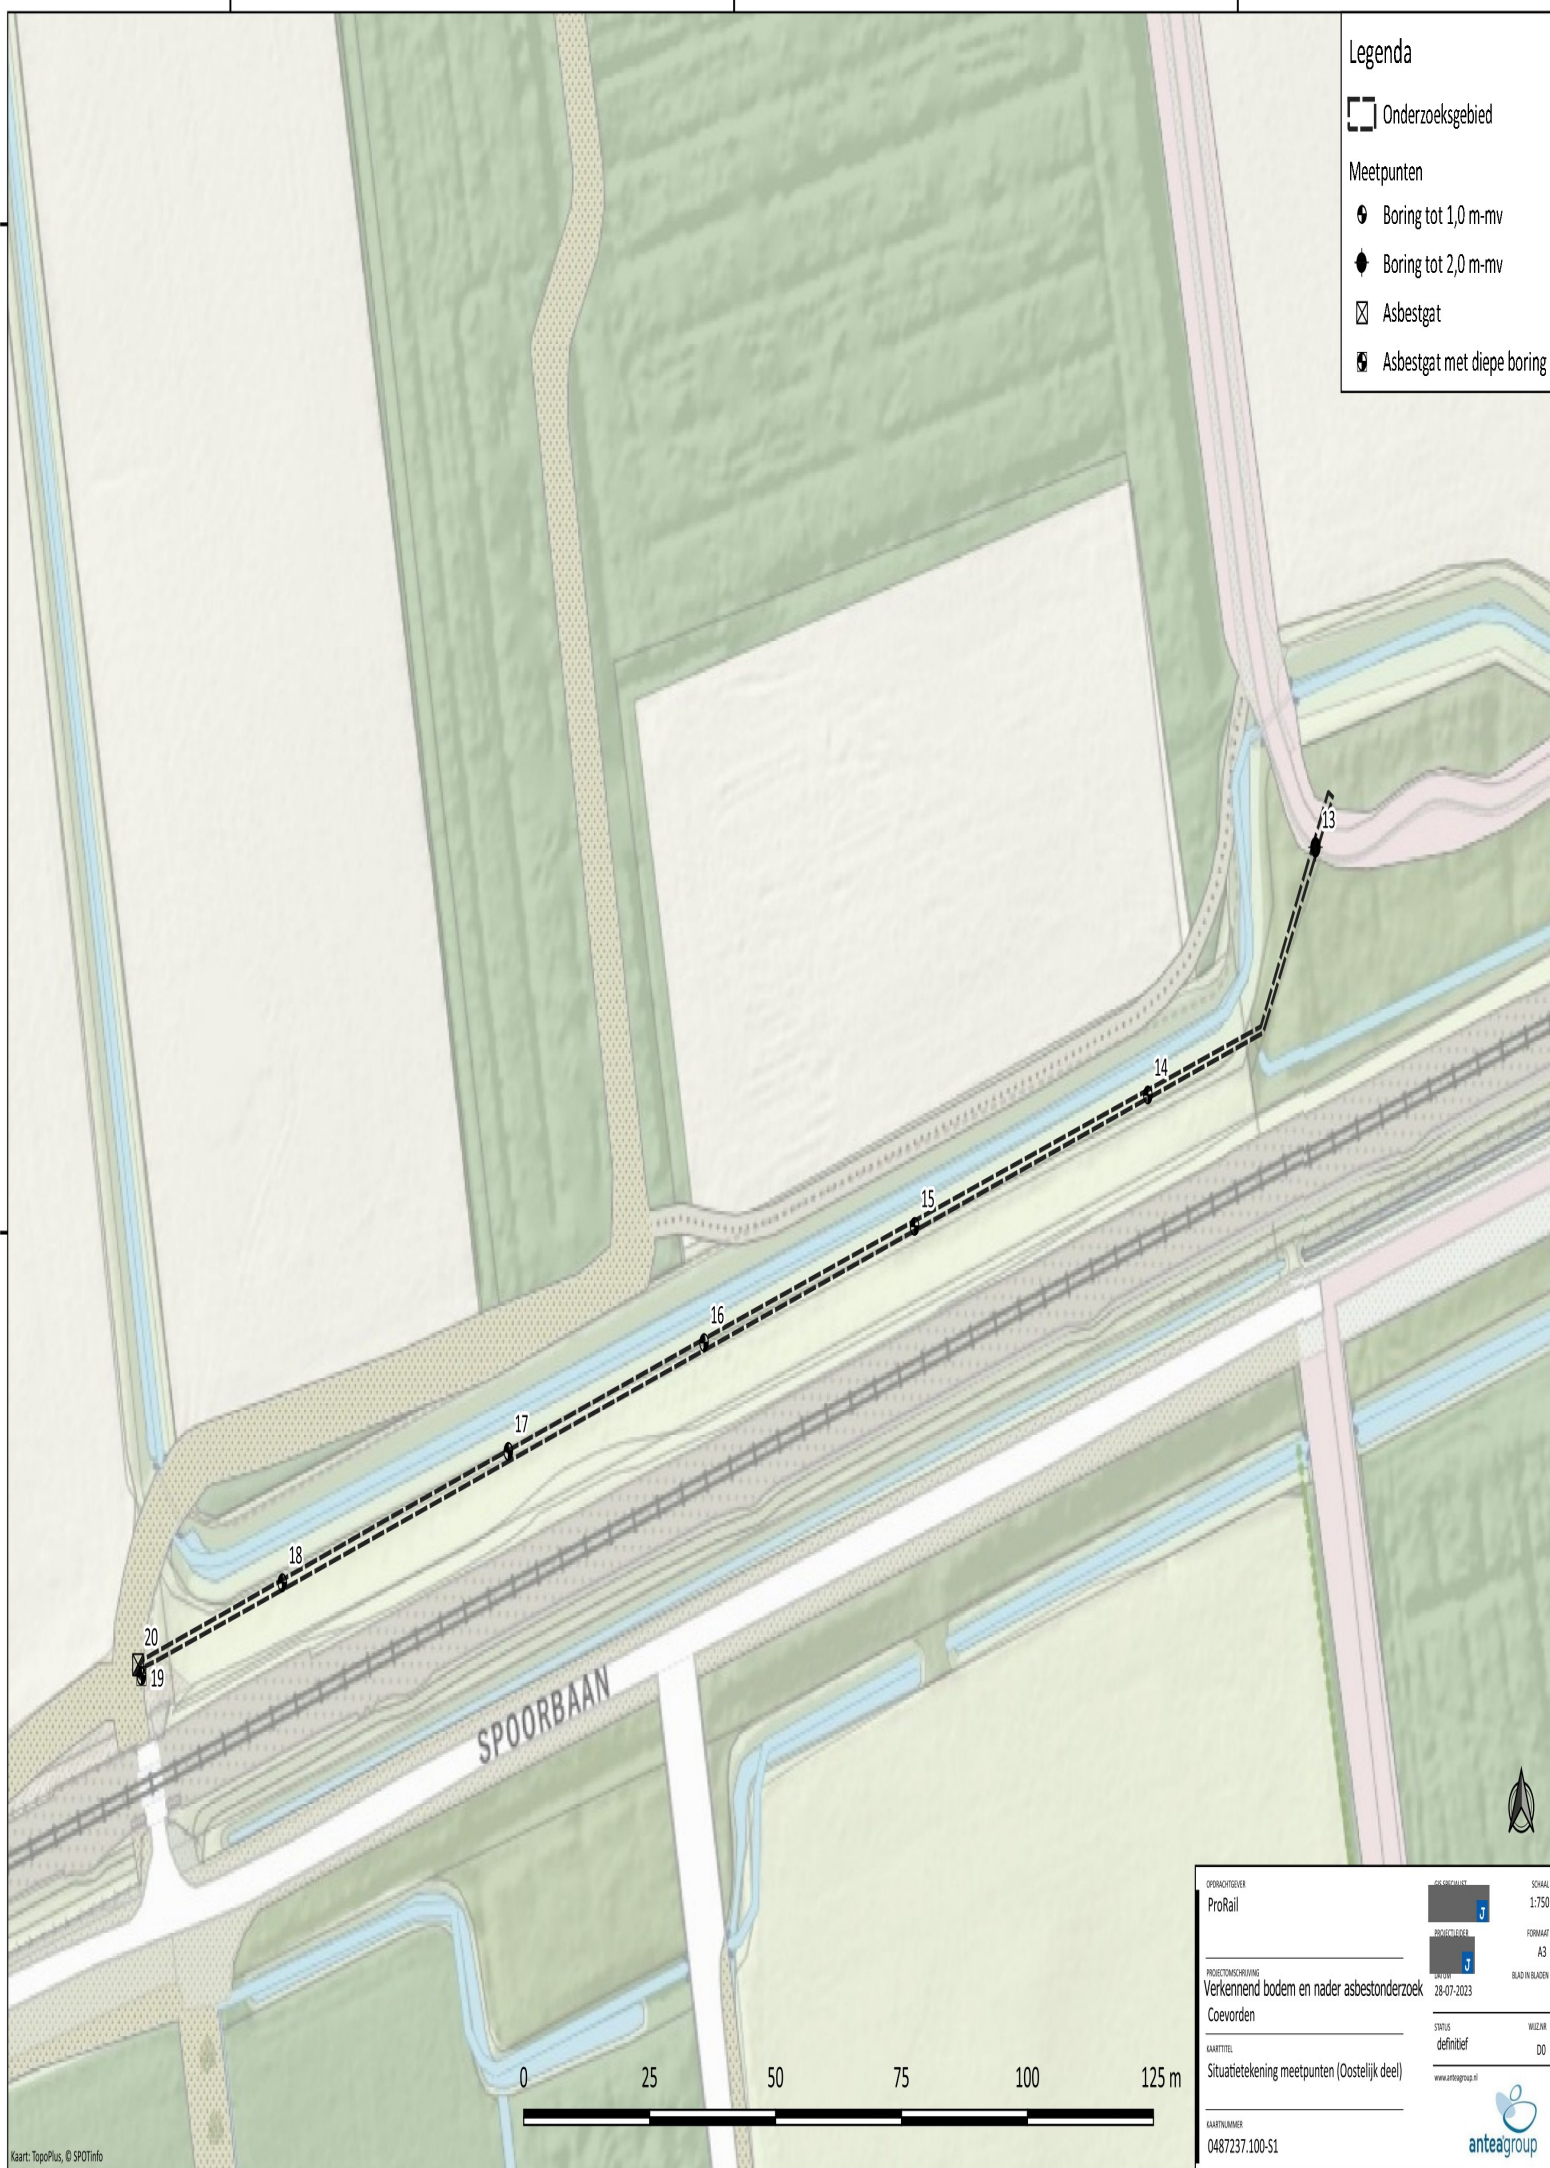
OPDRACHTGEVER ProRail	OPDRACHT  	SCHAAL 1:750
PROJECTLEIDER Verkennd bodem en nader asbestonderzoek Coevorden	PROJECTLEIDER  	FORMAAT A3
LAARTITEL Situatietekening meetpunten (Oostelijk deel)	STATUS definitief	BLAD IN REKENS DO
LAARTIJD 0487237.100-S1	WEZIJN definitief	WIEZIJN DO
	www.anteagroup.nl

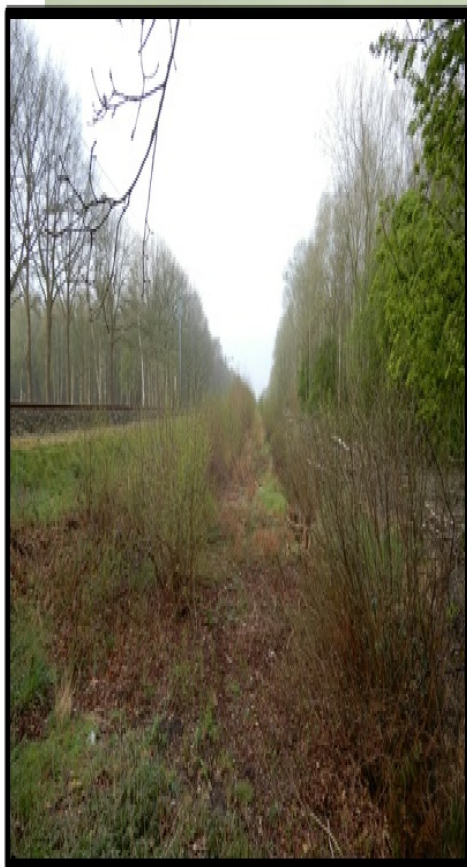
op oude kaarten
is hier een keer-
punt aanwezig
