**Onderwerp:** Update asbest in grond/puin sanering - Spoorbaan te Holsloot

Hierbij een update van de saneringswerkzaamheden aan de Spoorbaan te Holsloot. De werkzaamheden zijn in grote lijnen volgens de planning en het ingediende pva verlopen.

Ter hoogte van de spoorbaan 2 te Holsloot is een asbesthoudend puinpad aangetroffen. Een deel van het asbesthoudende puin blijkt ook te zijn verspreid naar de naast gelegen bodem, waardoor er ook sprake is van een asbest in bodemverontreiniging. Wij beschouwen deze asbest in bodemverontreiniging als nieuw geval (ontstaan na 1994).

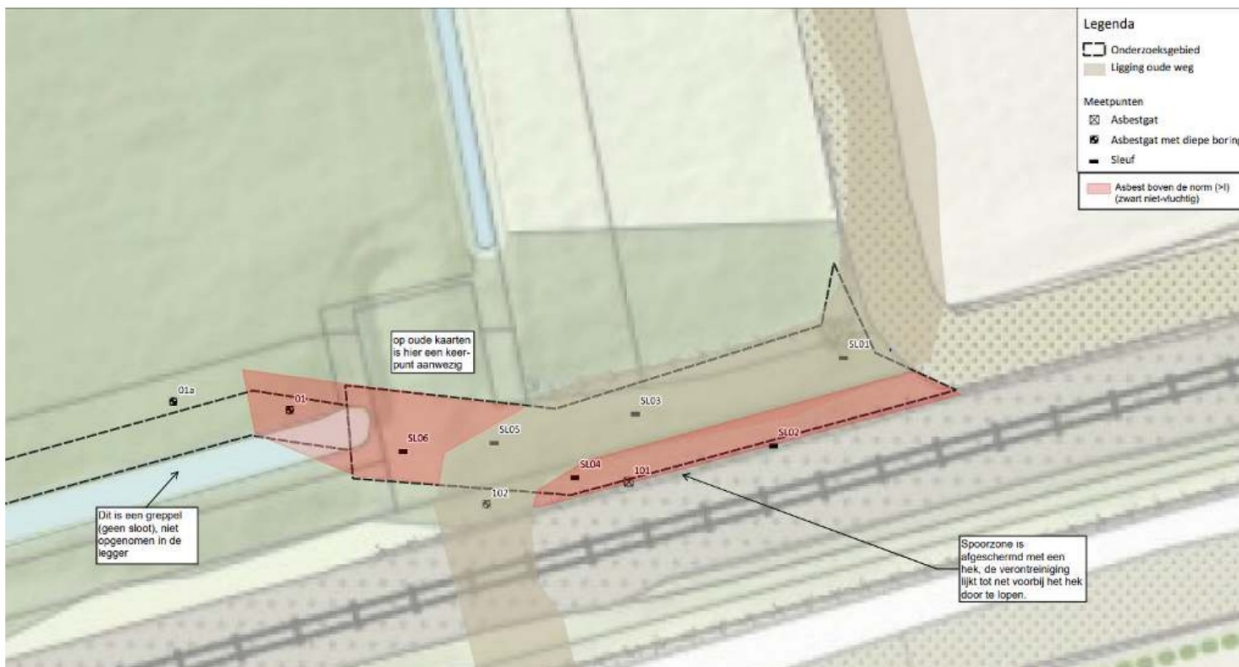
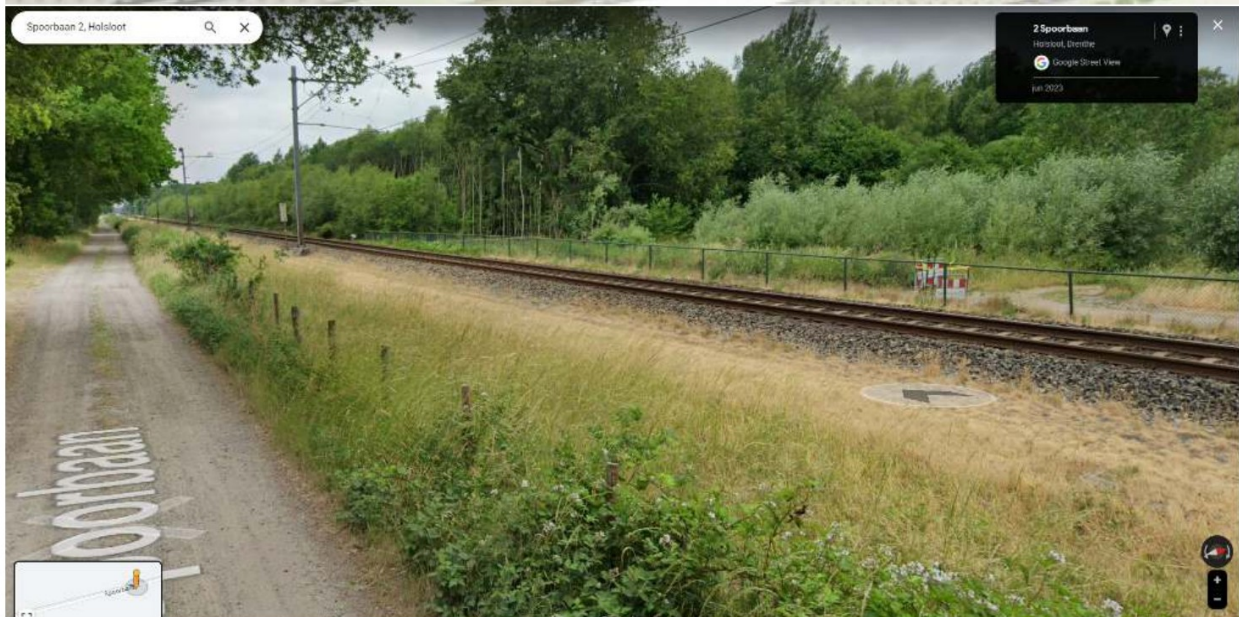
Asbest in grondverontreiniging

Asbest in  
puinverontreiniging puinpad

op oude kaarten  
is hier een keer-  
punt aanwezig

Spoorzone is  
afgeschermd met een  
hek, de verontreiniging  
lijkt tot net voorbij het hek  
door te lopen.

PW1 = 45m bij 0,5m = 22,5 m<sup>2</sup>

PB1 = 45m bij 4m = 180 m<sup>2</sup>

PB2 = 40m bij 5m = 200 m<sup>2</sup>

PB3 = 22m bij 8m = 176 m<sup>2</sup>

Op 29 en 30 augustus is de sanering uitgevoerd van de asbest in puin/grond verontreiniging langs het spoor. Aan de zuidzijde van locatie in de richting van de spoorbaan was ook puin aanwezig onder/achterachter het hekwerk van ProRail. We hebben het hekwerk plaatselijk weggehaald om nog een stuk verder te saneren, tot we niet verder konden/mochten ivm de aanwezige spoorbaan. De saneringslocatie is in de richting van het spoor dus iets ruimer geworden om zoveel mogelijk puinhoudend materiaal te ontgraven.

Na afloop zijn controlemonsters genomen. Het laboratorium zit deels zonder stroom deze week, waardoor we langer dan 24u moeten wachten op de resultaten van de controlemonsters. Deze komen vrijdag of maandag pas binnen, waarna we het saneringsresultaat kunnen toetsen (<2 mg/kg ds asbest). Zodra ik de resultaten binnen heb communiceer ik deze richting jullie. Dan kan ik vervolgens ook de sanering formeel afronden met de eindmelding.
