Onderwerp: RE: Plan van aanpak asbest in grondsanering Spoorbaan 2 te Holsloot

Onderwerp: RE: Evaluatieverslag asbest in grondsanering Spoorbaan 2 te Holsloot

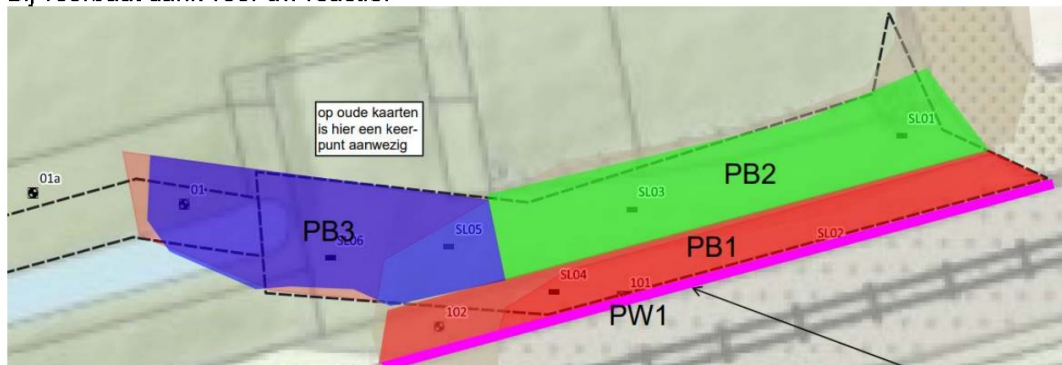
De zichtbare stukjes asbest hebben we waargenomen in de vakken PB1, PB2 en PB3. Deze stukjes asbest hebben we op 20 oktober j.l. verwijderd d.m.v. handpicking. We zien nu in de ondergrond tot circa 10 cm diepte nog verdenkingen (puin en sporadisch asbestverdachte plaatjes).

We hebben de situatie nogmaals bekeken en besproken. Het lijkt er dus op dat de verontreiniging iets dieper en ruimer aanwezig is, dan het bodemonderzoek aangeeft.

Gisteren hebben we hierover een overleg gehad met Prorail (terreineigenaar), Molhoek (hoofdaannemer) en Antea Group (omgevingsmanagement). Het lijkt het ons verstandig om de verdachte toplaag aanvullend (tot circa 20 cm) te ontgraven en af te voeren onder zorgplicht. Dit om er zeker van te zijn dat er geen belemmeringen achterblijven. Aan de krappe planning voor het verwijderen van de onbewaakte spoorwegovergang geen gevaar loopt. Wij stellen voor een nieuw, beknopt plan van aanpak in te dienen waarin aangegeven wordt dat er nog een deel van de grond ontgraven wordt. De saneringswerkzaamheden worden vanzelfsprekend onder BLR6000 en BRL7000 uitgevoerd.

Aangezien de weg momenteel onverhard is en de rijplatenbaan reeds is verwijderd, is het nodig dat we de verdachte grond tijdelijk in een depot plaatsen. Dit depot richten we in met boven- en onderafdichting, op hetzelfde perceel (direct grenzend aan de ontgravingslocatie). Zodra de nieuwe weg is ingericht, kan de verdachte grond worden afgevoerd.

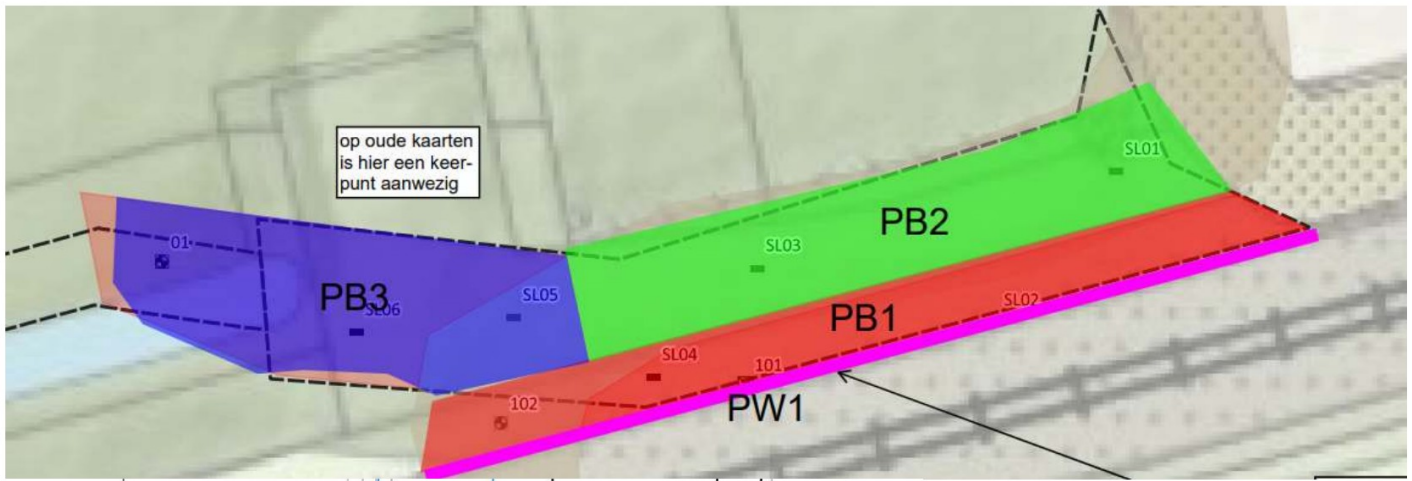
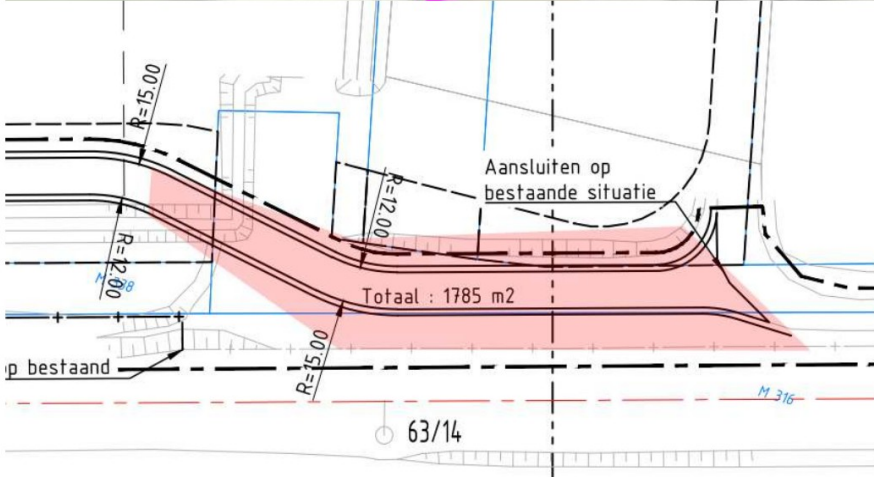
Op 29 en 30 augustus is een asbest in bodemsanering uitgevoerd en is het asbesthoudende puinpad ontgraven. Op basis van de milieukundige uitkeuring is gebleken dat er ter plaatse van onderstaande ontgravingsvlakken geen sprake was van asbest boven de detectiegrens.

Na een aantal regenbuien zijn er op diverse plaatsen nog stukjes asbest aangetroffen in de ondergrond ter plaatse van alle ontgravingsvlakken. Er blijken dus nog stukjes asbest aanwezig, ondanks de tijdens de sanering uitgevoerde onafhankelijke verificatie. Ontgravingsvlak PB2 zou 1/4berhaupt niet verontreinigd zijn met asbest. Er is vervolgens een asbestinventarisatie uitgevoerd en zijn de zichtbare stukjes asbest op 20 oktober j.l. verwijderd d.m.v. handpicking. Conclusie na deze handpicking is dat de zichtbare stukjes asbest op maaiveld zijn verwijderd, maar dat er in de ondergrond nog sprake kan zijn van de aanwezigheid van asbesthoudende plaatjes.

De vervolgwerkzaamheden op de locatie bestaan uit het aanleggen van een nieuwe weg. Deze wegverharding bestaat uit een zandlaag met een betonverharding (totale dikte 50 cm) en het overige terrein wordt opgehoogd met ca. 50 cm grond.

Mochten er nog kleine graafwerkzaamheden (voor zo ver civieltechnisch nodig) plaats moeten vinden, kan dit ons inziens zonder sanerende maatregelen, daar uit de verificatie en uit het Verkennend bodem- en nader asbestonderzoek (Antea Group 0487237.100 d.d. 4 augustus 2023) is gebleken dat er geen waardes boven de 100 mg/kg ds aan asbest zijn aangetoond. Na de eventuele graafwerkzaamheden, is het voorstel eerst een signaleringsdoek aan te brengen en vervolgens de 50 cm 'zandlaag met puinverharding' of 'grond' aan te brengen, hierdoor zijn er geen contactmogelijkheden met de eventuele resten asbest. Voorstel is om vrijkomende grond zoveel mogelijk te herschikken en overtollige grond af te voeren naar een erkend verwerker. Dit gezien de geringe partij (Ap04 keuring) en problemen bij de afzet elders te voorkomen.
